**PROCES VERBAL DESCRIPTIF PORTANT SUR L'IMMEUBLE DE  
Monsieur BELKIDAR Badir**

**27 Boulevard Bodo, Bâtiment A, 13015 MARSEILLE**

**LOT N°7**  
**UN APPARTEMENT SITUE AU REZ-DE-CHAUSSEE DU**  
**BATIMENT A**

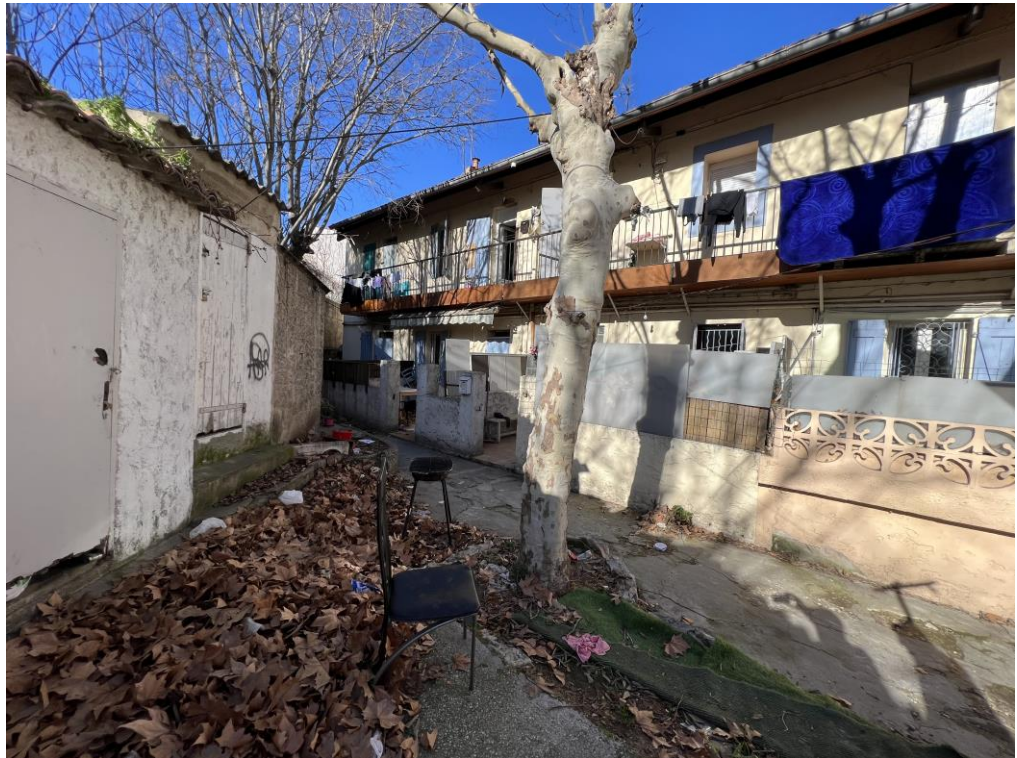
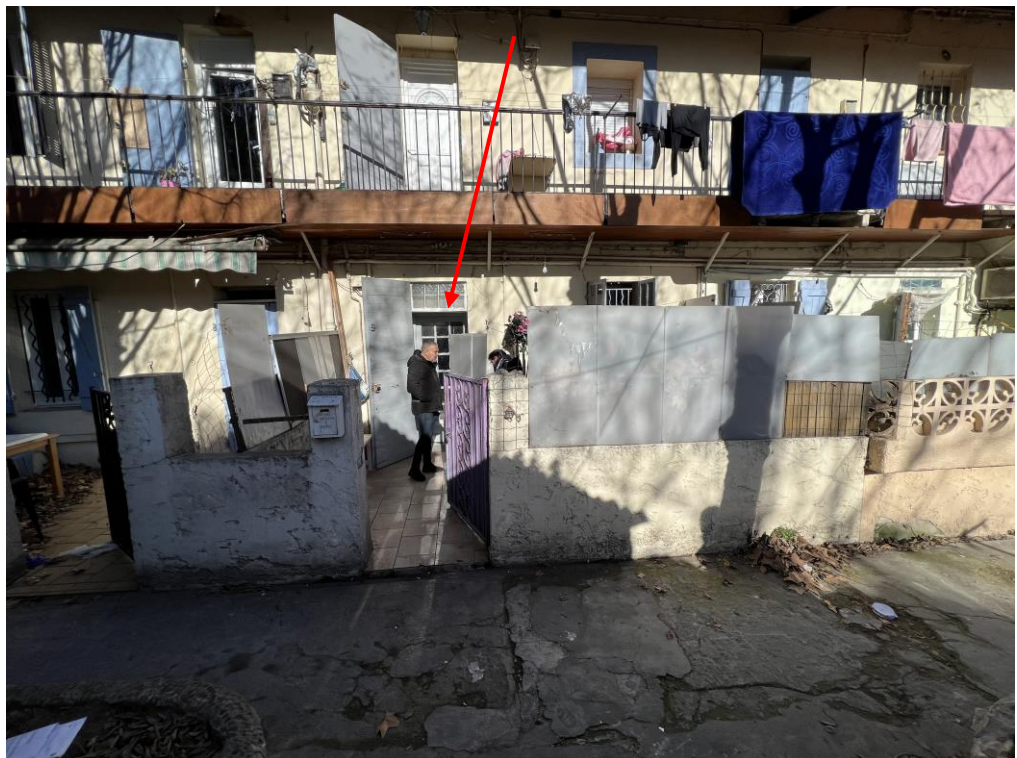
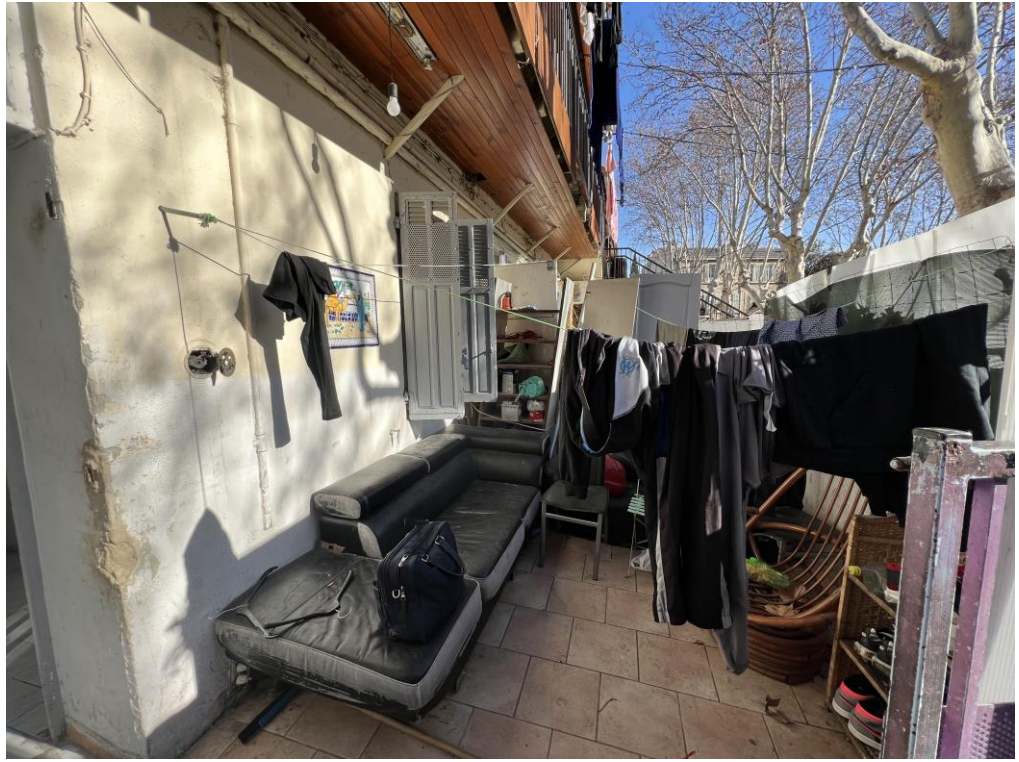
Une terrasse précède l'accès principal à l'appartement.

Cette terrasse est délimitée de chaque côté et sur le devant par un muret avec portillon métallique équipé d'une serrure de fermeture.

Le sol est recouvert d'un carrelage en état d'usage.

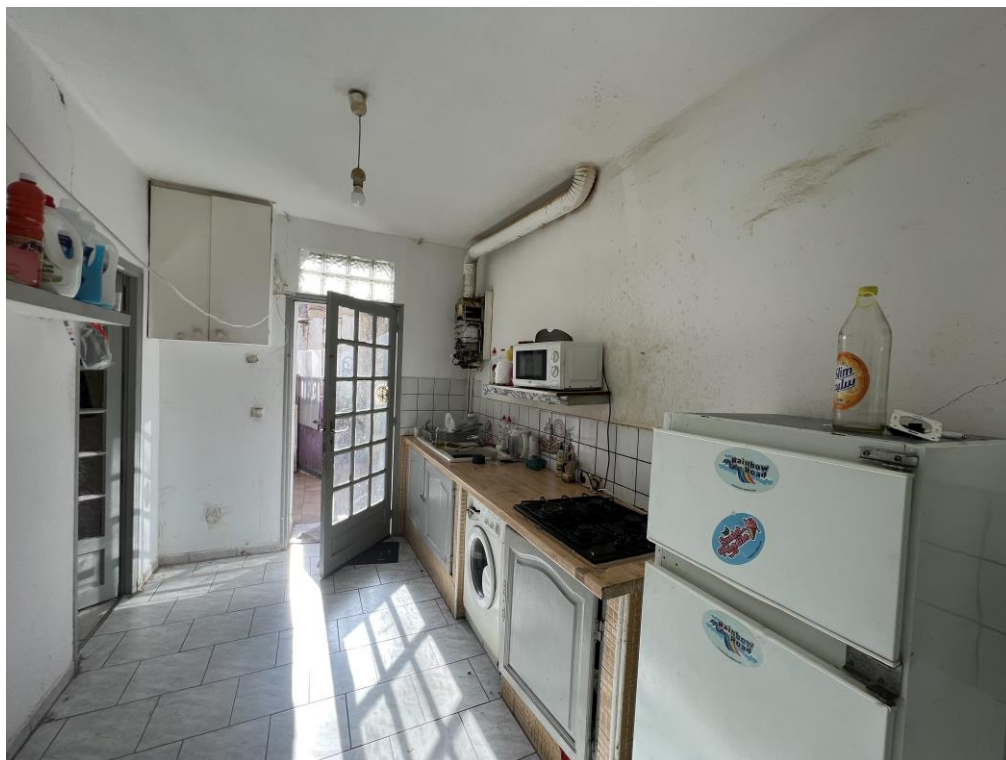
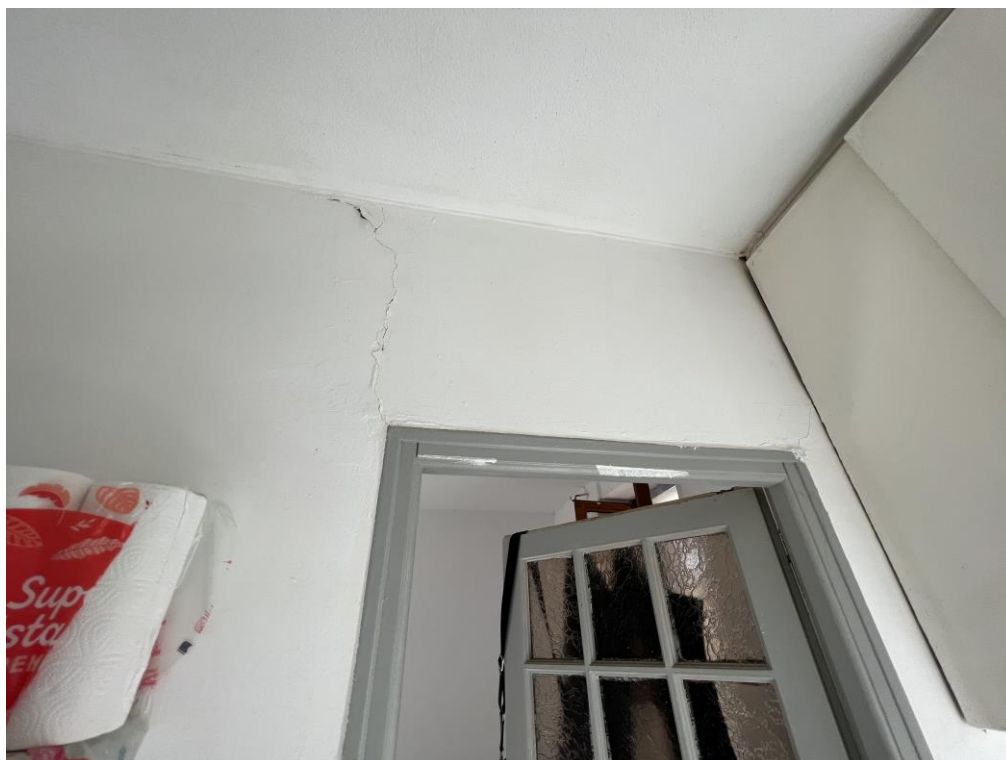
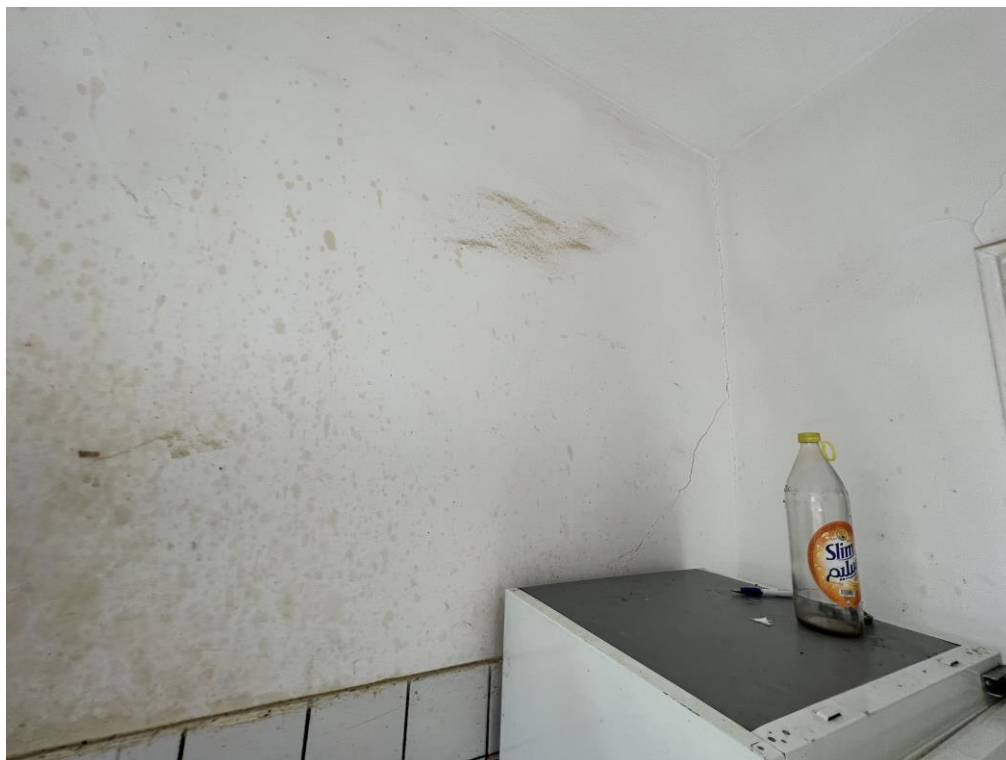
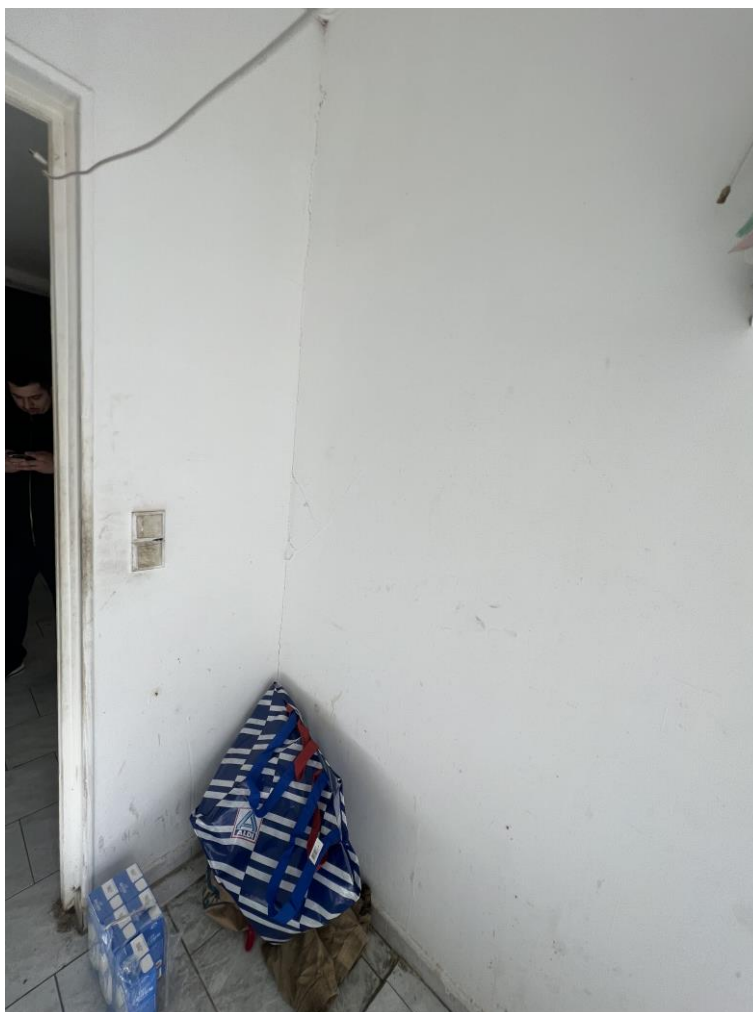
### **CUISINE**

Le sol est recouvert d'un carrelage en état d'usage, mais fissuré en plusieurs endroits.

Les autres parties murales sont recouvertes d'une peinture sale et usagée.

Sur les murs, nous relevons la présence de quelques fissures diffuses plus ou moins prononcées.

- Un tableau électrique comprenant un disjoncteur, des interrupteurs, un compteur de gaz et un compteur LINKY
- Un bloc évier double bac, surmonté d'un robinet mitigeur eau chaude/eau froide en mauvais état d'entretien
- Un robinet d'arrivée d'eau avec tuyau d'évacuation d'eau pour appareil électroménager
- Un chauffe-eau sans capot.

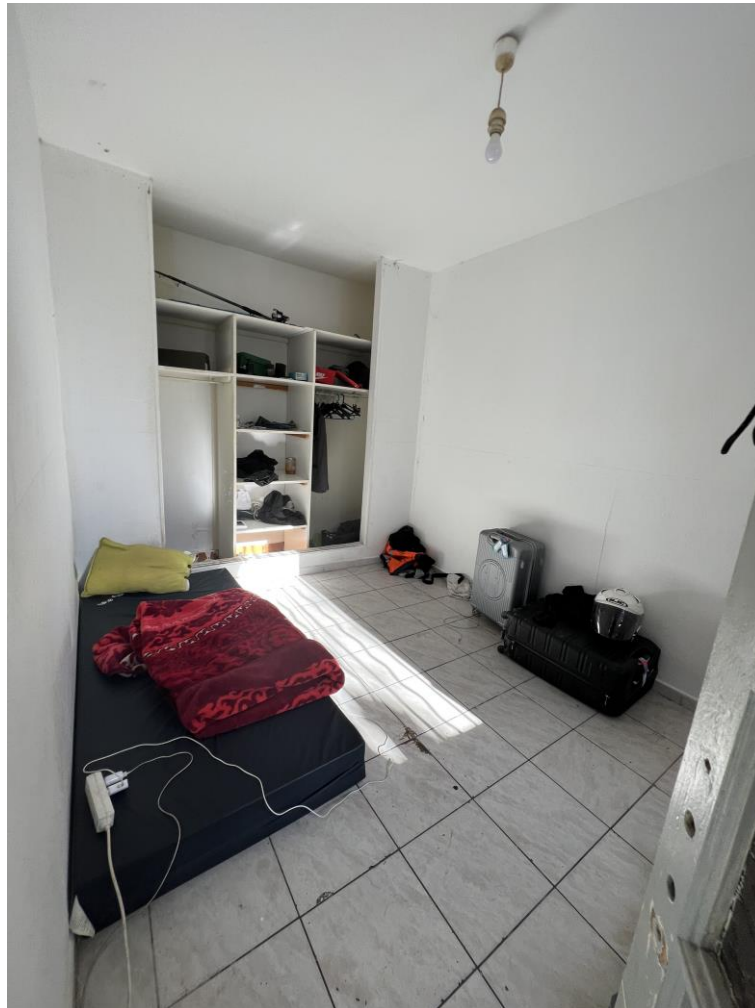
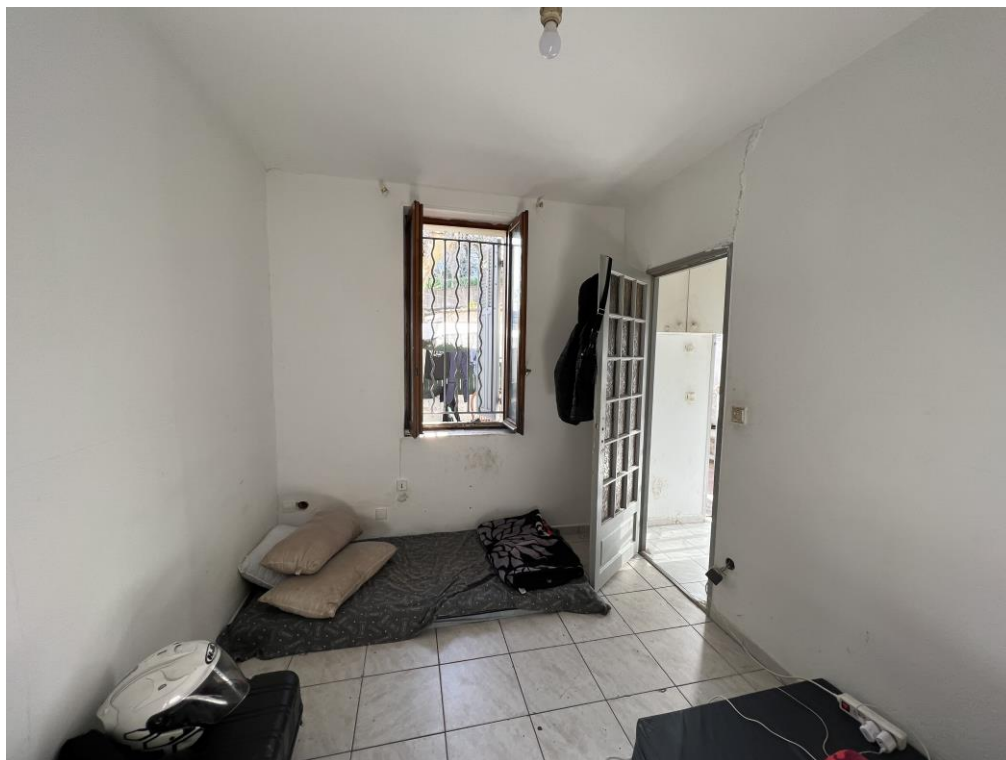
**1<sup>ère</sup> CHAMBRE (à droite en entrant)**

Le carrelage recouvrant le sol est en état d'usage mais fissuré en plusieurs endroits.  
La peinture recouvrant les murs est sale et usagée.

En entrant à gauche, une fissure est visible sur le mur.

Cette fissure part du bas du mur et monte verticalement vers le haut du mur.

Une seconde fissure est visible sur le même mur au-dessus de l'ouverture permettant l'accès à la cuisine.

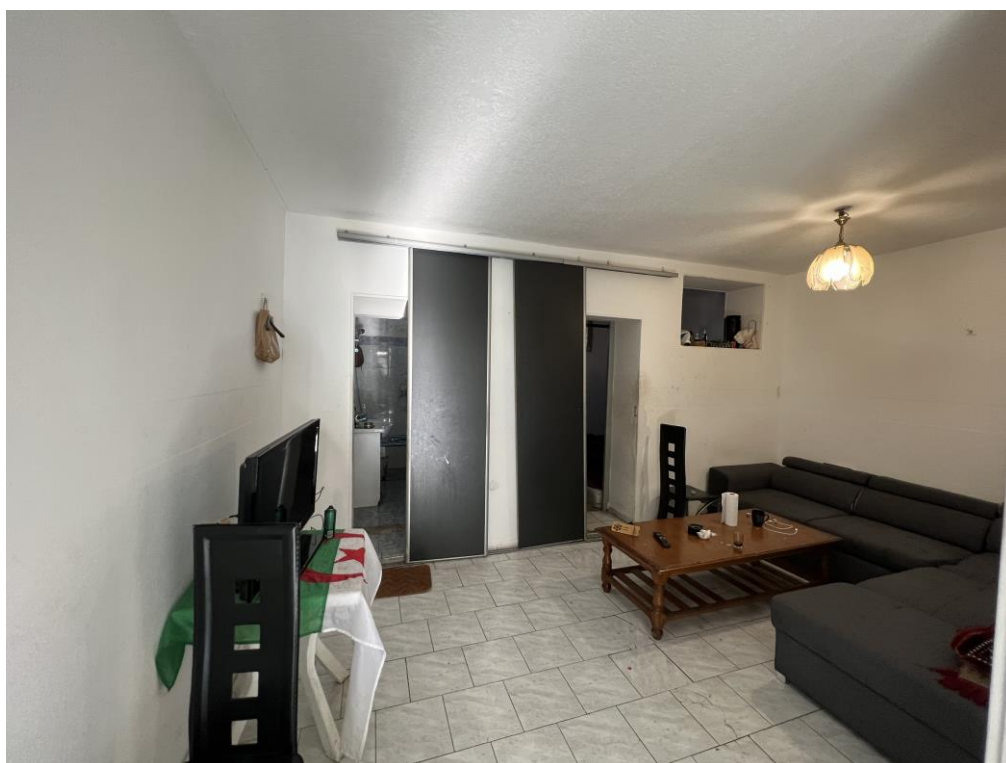
**SEJOUR COMMUNIQUEMENT AVEC LA CUISINE PAR UNE LARGE OUVERTURE DEPOURVUE DE PORTE**

Le carrelage recouvrant le sol est en état d'usage mais fissuré en de nombreux endroits.  
 Les plinthes carrelées sont à l'état d'usage.  
 Les murs sont recouverts d'une peinture sale et usagée.  
 La peinture recouvrant le plafond est en état d'usage.

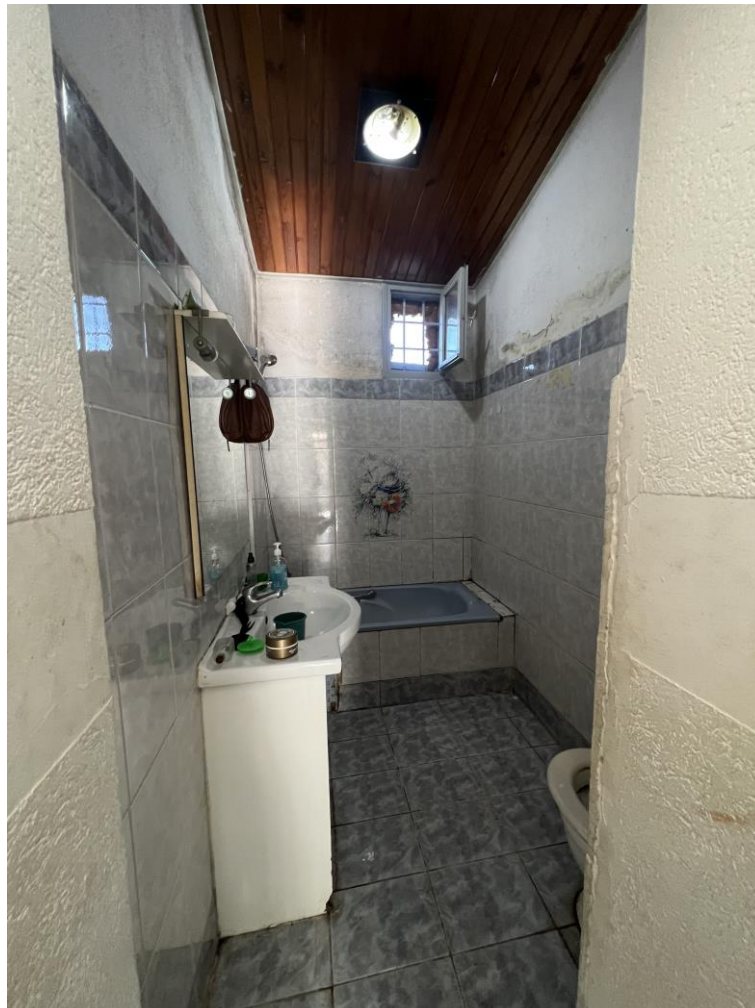
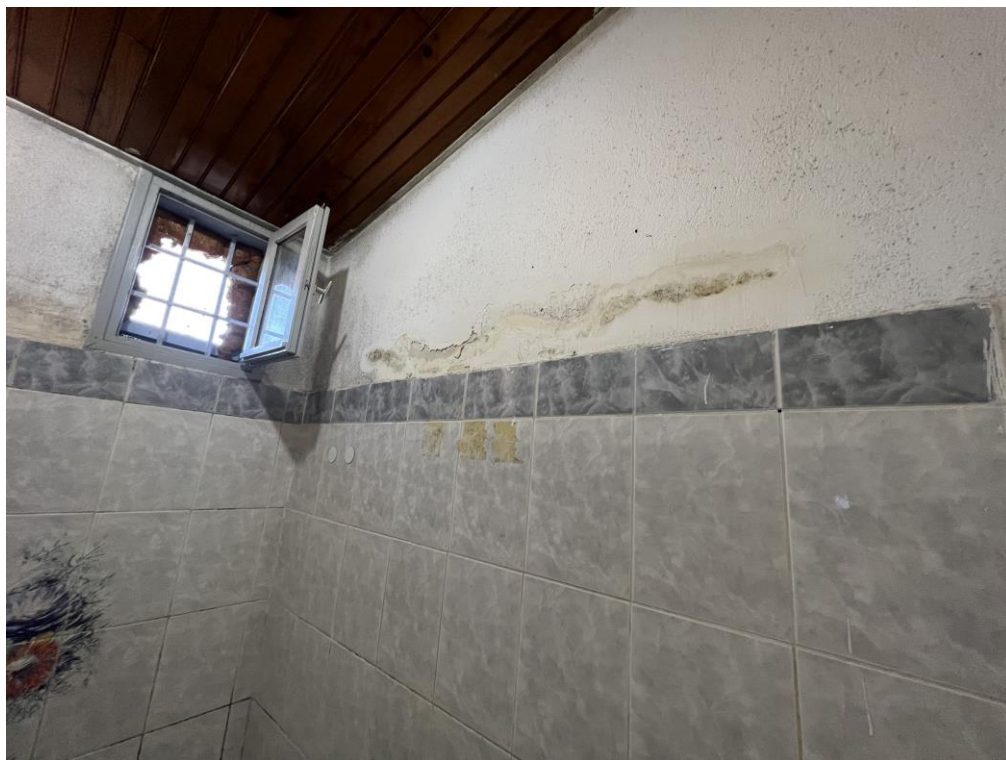
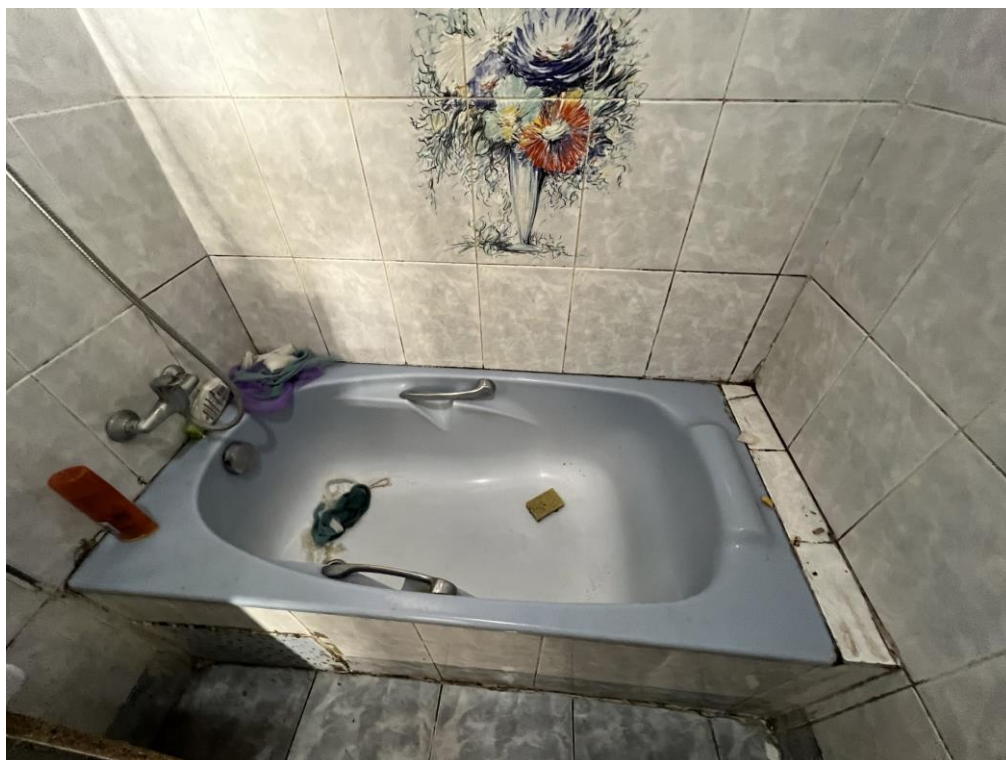
## SALLE-DE-BAINS AVEC WC

Le carrelage recouvrant le sol est en état d'usage mais fissuré par endroits.  
Les murs sont recouverts pour partie, d'un placage faïencé en état d'usage.  
Les autres parties murales sont recouvertes d'une peinture en état d'usage, elle comporte diverses traces et auréoles d'infiltrations d'eau sur le mur à droite en entrant au-dessus du placage.  
D'autres traces similaires sont également visibles au droit de la baignoire, à gauche de la fenêtre.

- Un lavabo surmonté d'un robinet mitigeur eau chaude/eau froide, posé sur un meuble sans porte, l'ensemble en mauvais état d'entretien
- Une baignoire équipée de sa robinetterie, en mauvais état d'entretien
- Une cuvette WC avec abattant, couvercle et chasse d'eau dorsale en mauvais état d'entretien.

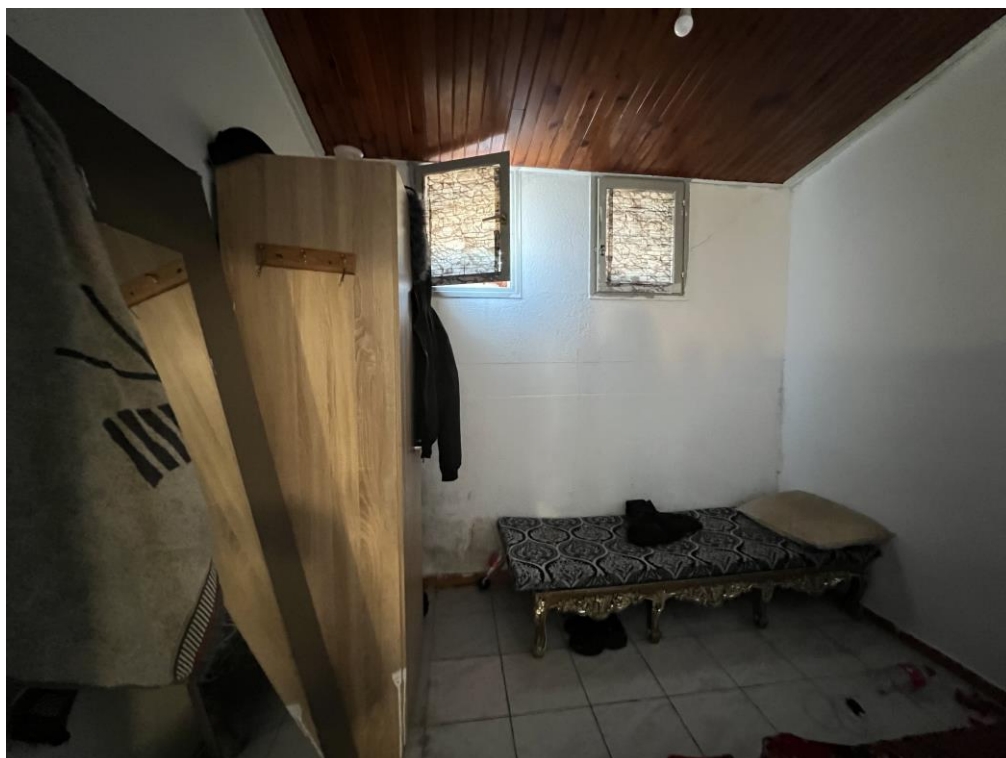
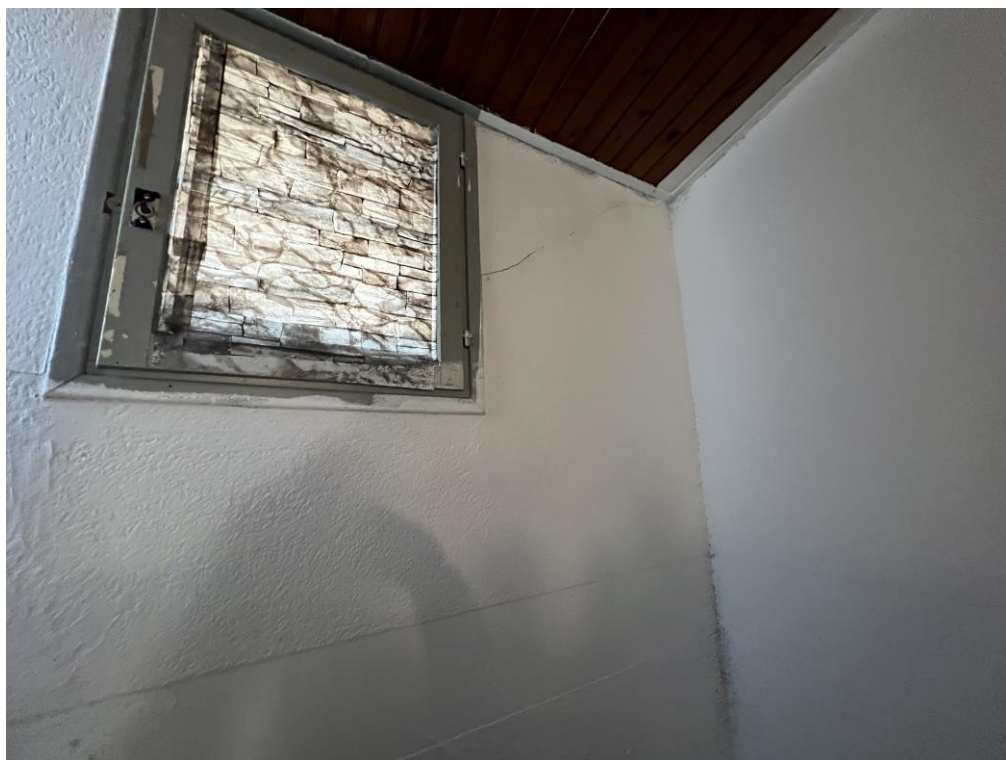
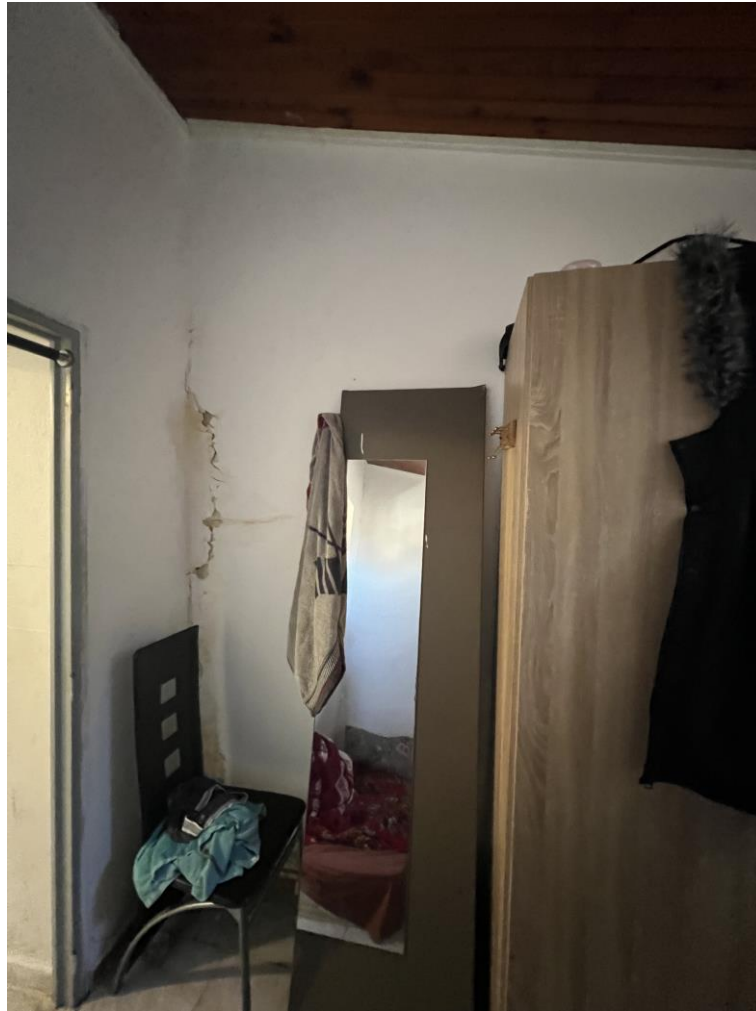
### 2<sup>ème</sup> CHAMBRE

Le carrelage recouvrant le sol est en état d'usage mais fissuré en plusieurs endroits.  
 Les plinthes carrelées sont en état d'usage.  
 Sur la gauche en entrant, une importante fissure en angle de mur est visible.  
 Une seconde fissure sur la droite de la deuxième fenêtre est visible.  
 Une troisième fissure sur le même mur est également visible.  
 Le lambris en bois recouvrant le plafond est en état d'usage.
