Affaire : SDC 11 RUE KLEBER
En collaboration avec : Claire AUGER
c.auger@ajassocies.fr /

PROCES VERBAL DES DECISIONS PRISES LE 18 JUIN 2024 PAR L'ADMINISTRATEUR PROVISOIRE DESIGNÉ EN APPLICATION DES DISPOSITIONS DE L'ARTICLE 29-1 DE LA LOI DU 10 JUILLET 1965

RAPPORT- DIAGNOSTIC

Affaires : SDC, 11 KLEBER chez AJAssociés

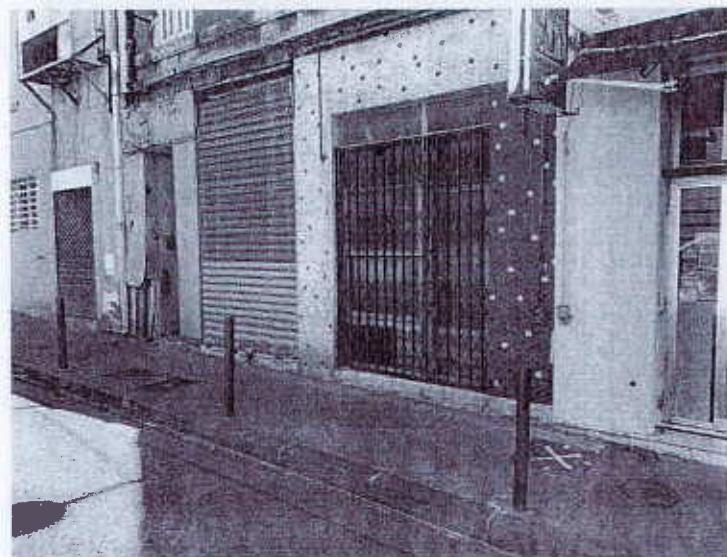
Une plaque métallique marquée d'une croix blanche est située au-devant de l'immeuble du 11 Rue Kléber.

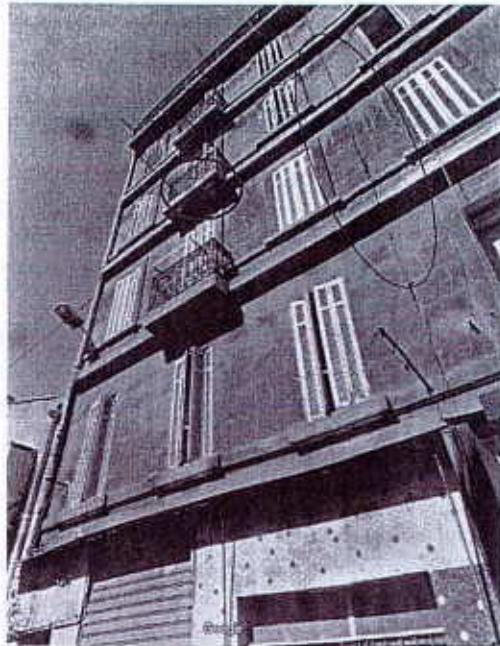
La façade sur rue s'ouvre et se décolle de l'immeuble 13.

Sur la façade sur rue le balcon du 3^{ème} étage présente des plaques d'enduit en équilibre instable.

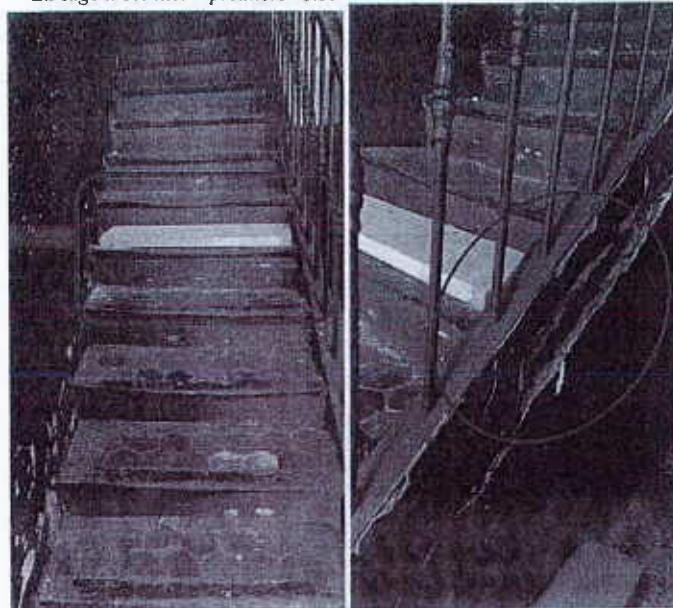
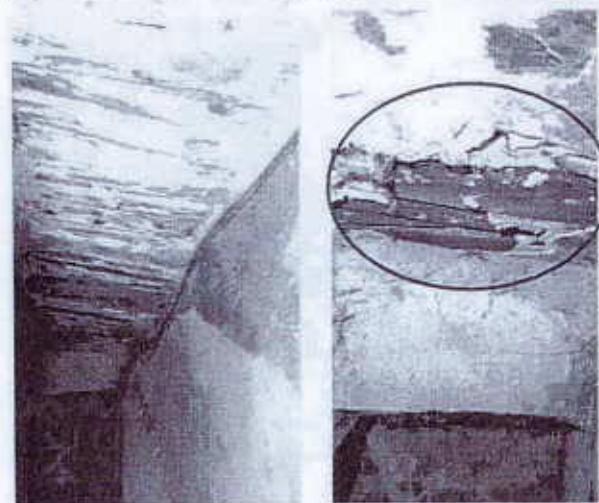
La cage d'escalier – première volée

Etat de la sous face de la volée d'escalier

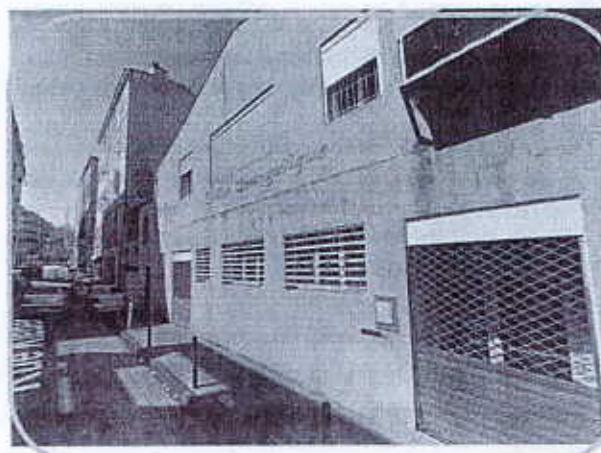
- L'immeuble situé 9 rue Kléber est dans un état correct d'entretien extérieur.
Nous n'avons pas pu pénétrer à l'intérieur.

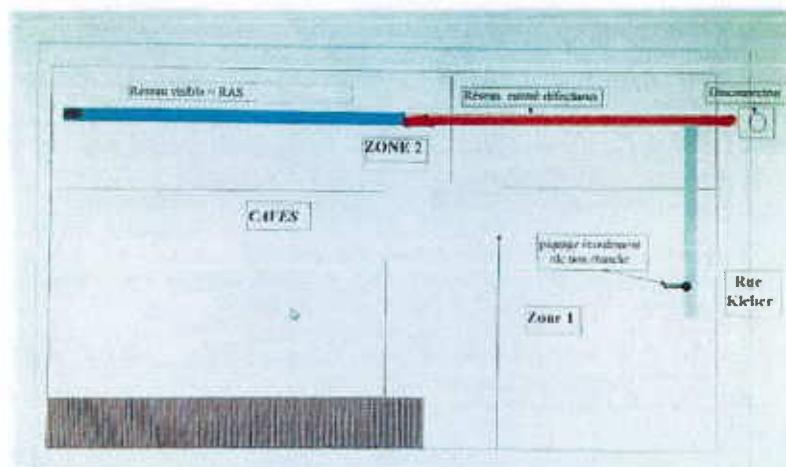
- La zone 2, correspond à la partie du collecteur général partant du siphon en voirie et rejoignant l'arrière des caves ou se trouve la colonne apparente en PVC.

L'ensemble de cette zone est totalement submergée par les refoulements des eaux vannes et eaux usées (voir schéma ci-dessous) :

- ✓ Il ressortira de notre inspection que le collecteur (rouge) enterré nécessitera un remplacement, avant la traversée du mur porteur (la partie côté siphon disconnecteur étant du ressort de la métropole) avec mise en place d'une bague flex et création d'une nouvelle évacuation jusqu'à la zone (bleu) apparente saine.

- ✓ Avant cela, il conviendra d'assainir les caves et de faire procéder au pompage et nettoyage des résidus importants liés aux refoulements qui ont perduré pendant des mois.
- ✓ Restant à votre disposition pour tous renseignements complémentaires, nous vous prions de croire, Monsieur, en nos respectueuses salutations.

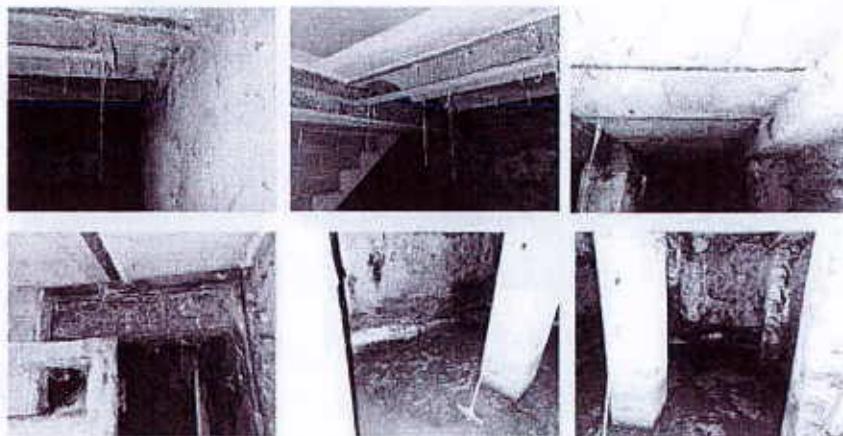
Photos :

A la suite de notre visite, nous avons pu constater que :

- Fort taux d'humidité en sous -sol.
- Structures métalliques fortement attaquées par la corrosion. Constat de feuillement sur certaines parties métalliques.
- Éclatement de maçonnerie de voutains brique en sous face.
- Réseau d'évacuations EU/EV et/ou EP fuyard. Une partie s'écoule dans les caves actuellement.

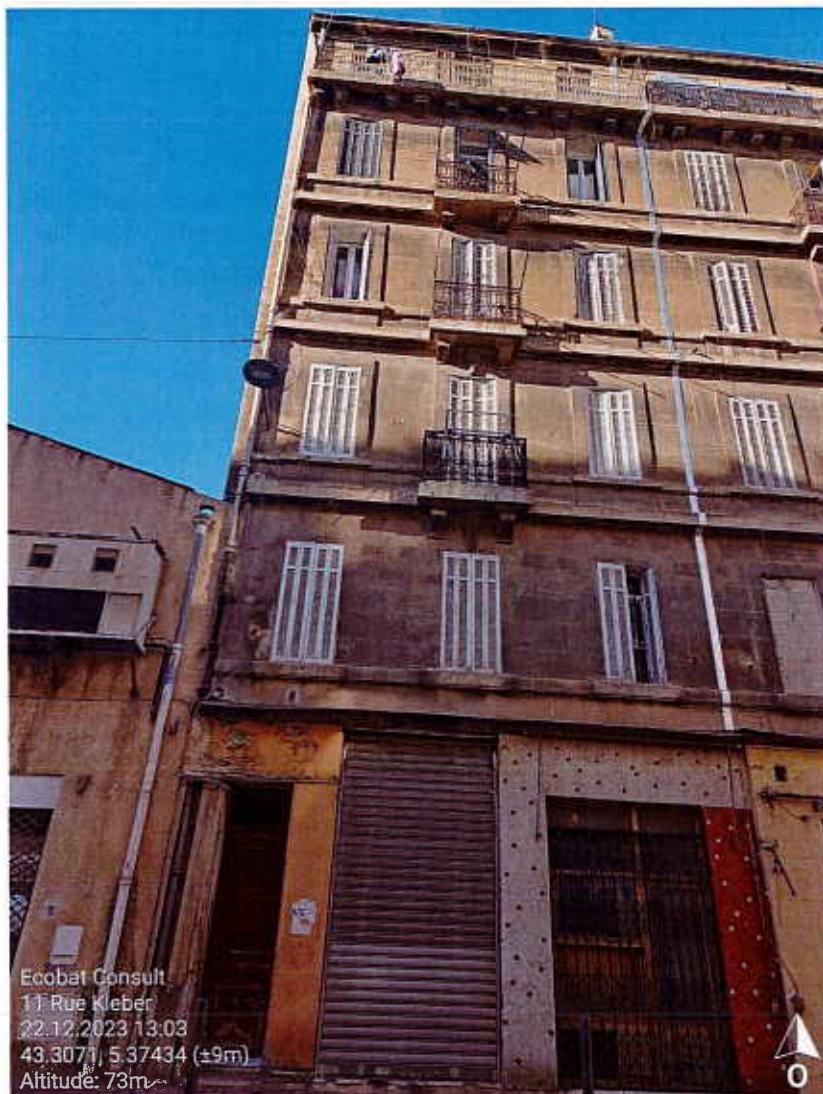
PHOTO 1

- Façade principale, quelques microfissures mais non structurelles.
- Ecaillage des revêtements au RDC.
- Support noircissant au niveau du premier étage.
- Volets en manque d'entretiens.
- Balcons en saillies-étage 2-3 et 4
- Balcon en saillie le long de la façade en étage 5
- Câbles électriques non protégés
- Porte d'entrée non sécurisée
- Interphone dégradé

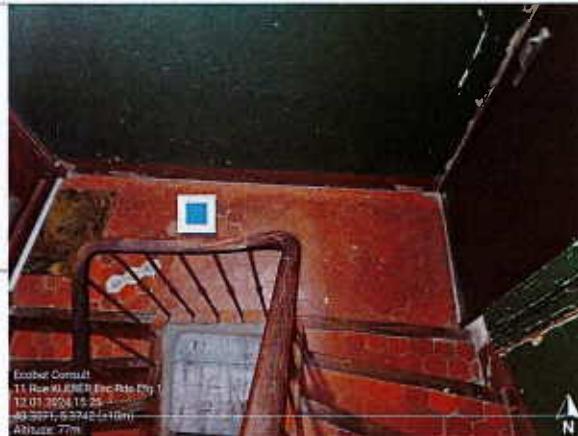
PHOTO 2

- Palier étage 1 flexion du palier à vérifier si nécessaire à reprendre. (Prévoir sondage)
- Tomettes manquantes à remplacer

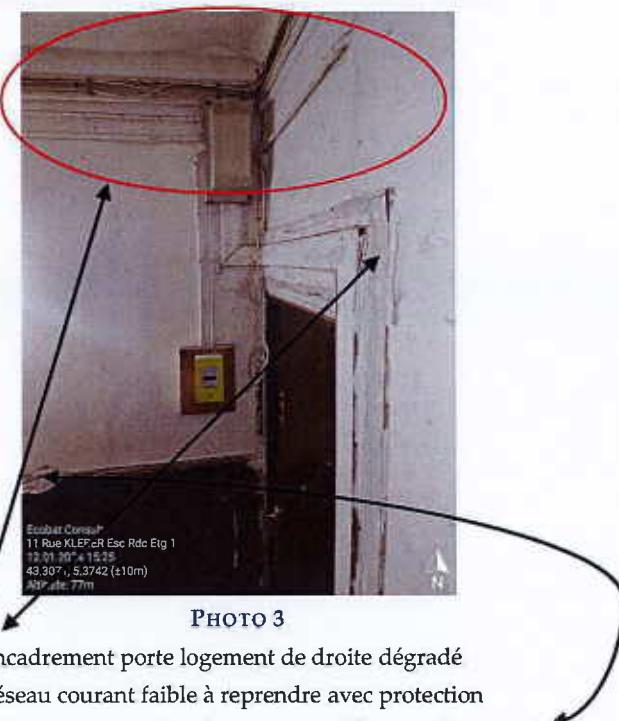
PHOTO 3

- Encadrement porte logement de droite dégradé
- Réseau courant faible à reprendre avec protection
- Pan de mur entre les deux portes palières est à reprendre

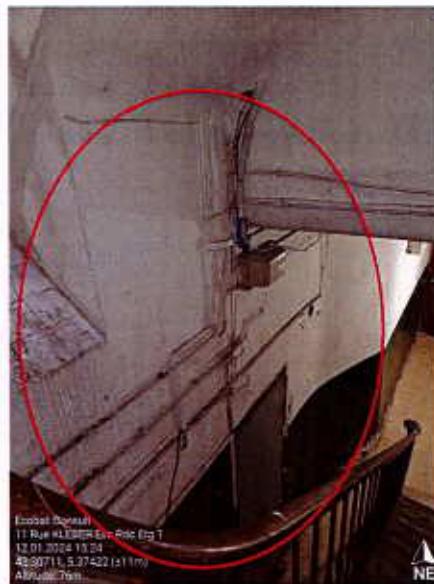
PHOTO 4

- Réseau courant fort et faible à reprendre avec protection

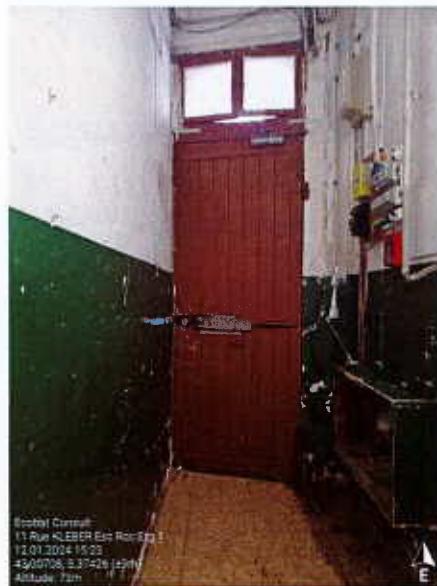
PHOTO 6

- Fourniture et pose d'une serrure avec gâche électrique ou ventouse.
- Réparation de l'interphone.

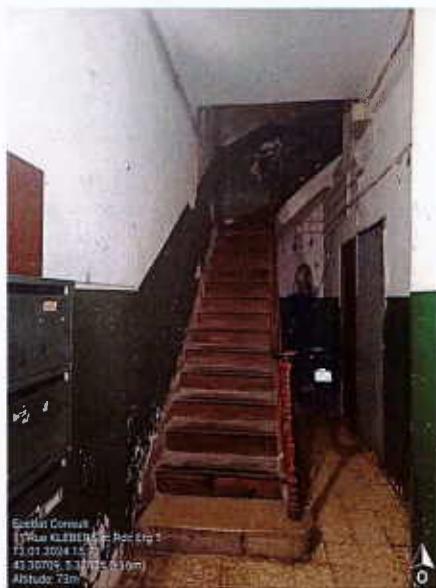
PHOTO 10

- Etat des murs en sous bassement, altérés et non entretenus.

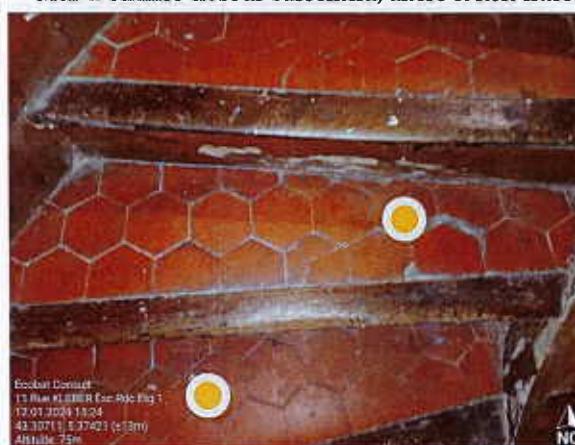
PHOTO 12

- Tomettes descellées à reprendre.

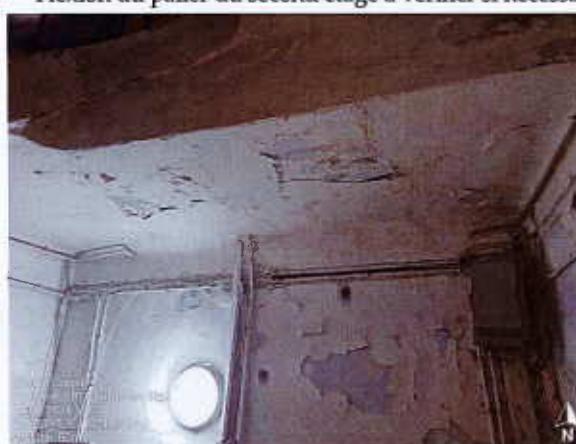
PHOTO 16

- Peinture écaillée au niveau du mur du palier de repos.
- Sous face du palier de repos étage 3 complètement altéré (fissure en sous-face et fissure sur poutre palière) **sondage destructif** à réaliser en sous face.
- Protection des câbles CFO et CFA avec reprise et vérification
- Alimentation GAZ devra être peinte en jaune.

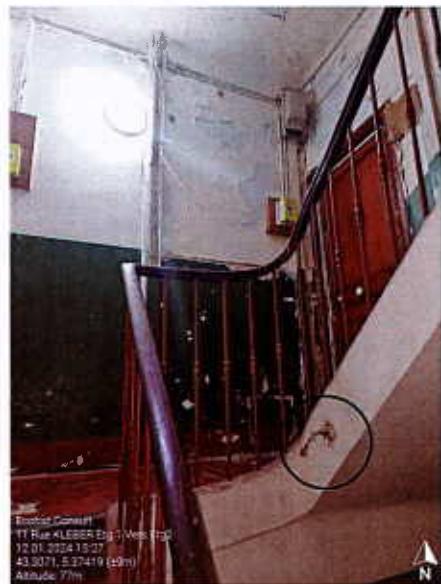
PHOTO 17

- Dégradation au niveau du limon, à reprendre.
- Protection des câbles CFO et CFA avec reprise et vérification

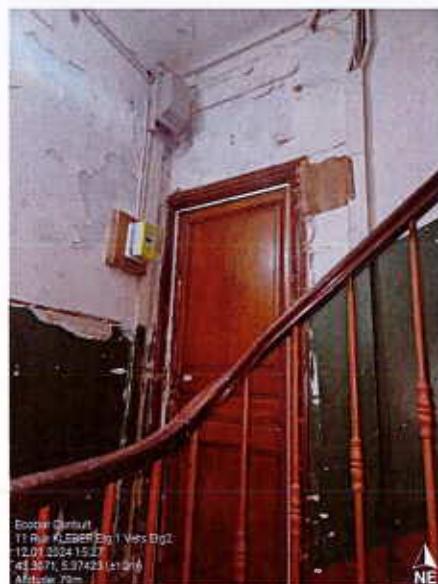
PHOTO 18

- Reprise encadrement de la porte palier

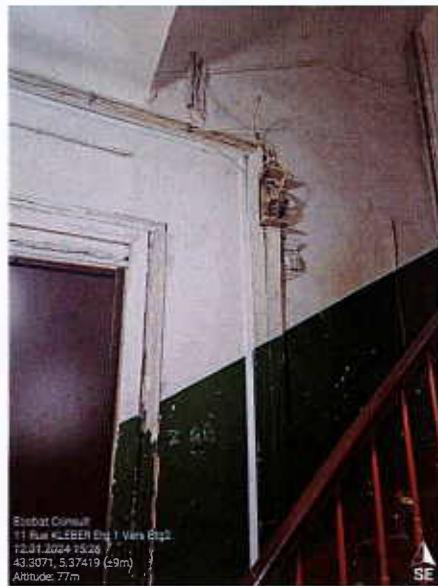
PHOTO 19

- Protection des câbles CFO et CFA, avec reprise et vérification localisation mur échiffre étage 1 vers étage 2

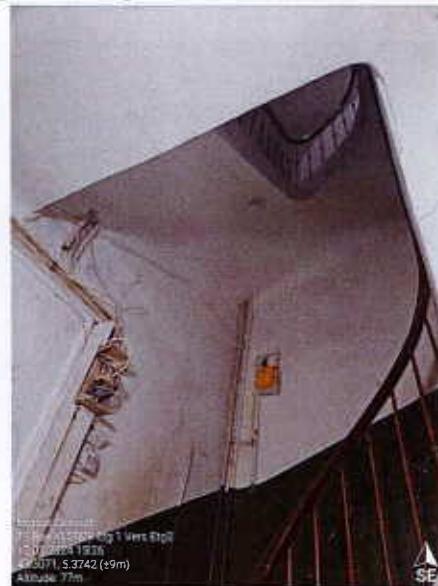
PHOTO 20

- Réseau gaz à peindre en jaune.

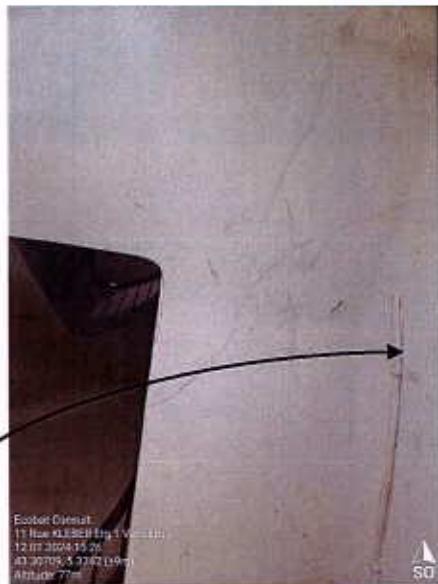
PHOTO 21

- Reprise des fissures de la sous-face de la volée d'escalier.
- Alimentation GAZ devra être peinte en jaune.

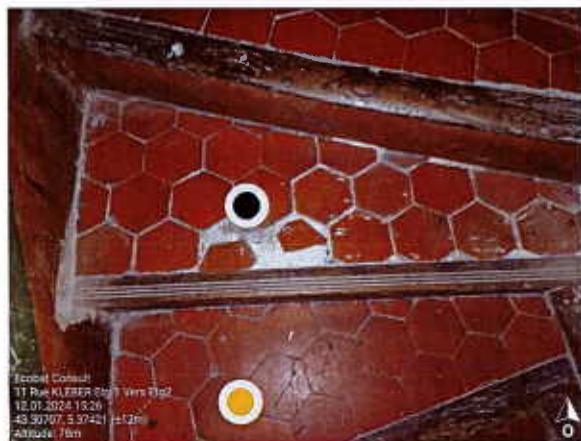
PHOTO 22

- Tomettes descellées à reprendre ☺
- Tomettes manquantes à reprendre ●

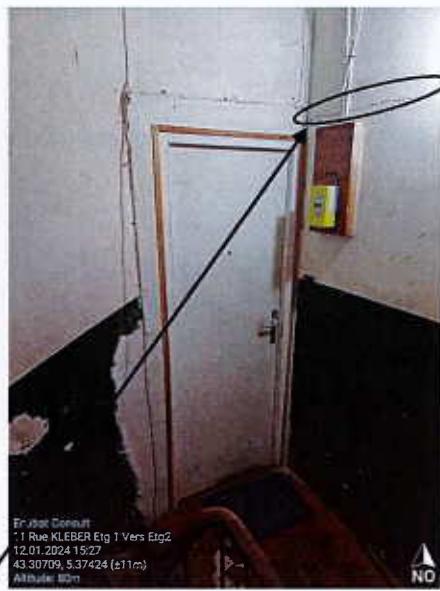
PHOTO 23

- Fissures à reprendre par agrafes ou par bande grillagée.
- Reprise et vérification du réseau CFO et CFA

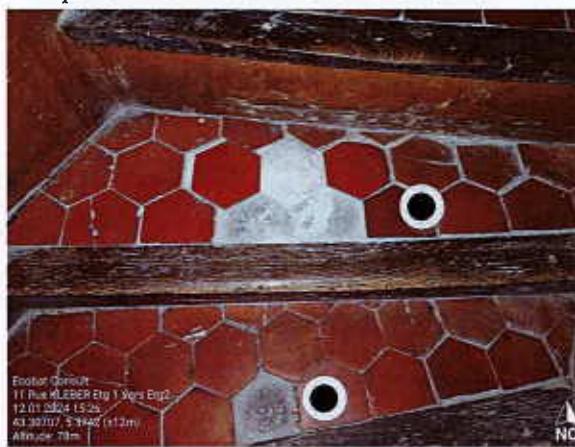
PHOTO 24

- Tomettes manquantes à reprendre

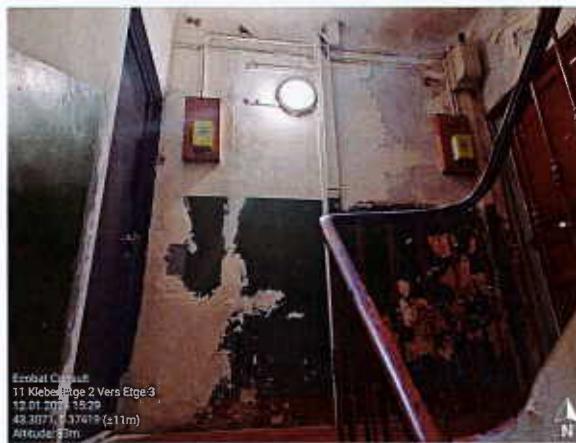
PHOTO 27

- Vérification du réseau CFO et CFA
- Mur du palier de repos altéré (peinture écaillée)
- Sous-bassement du mur palier de repos, altéré et dégrader, sous-bassement à reprendre

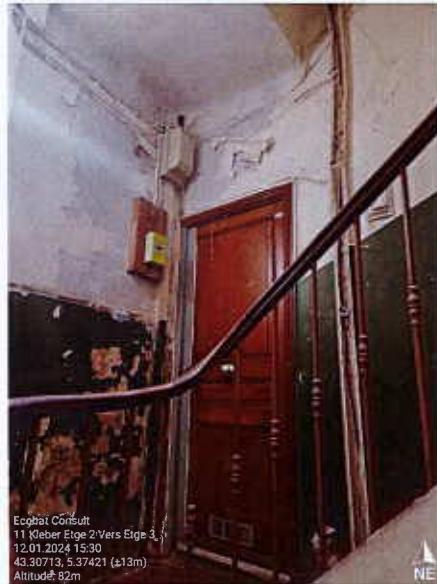
PHOTO 28

- Reprise et vérification du réseau CFO et CFA avec protection.

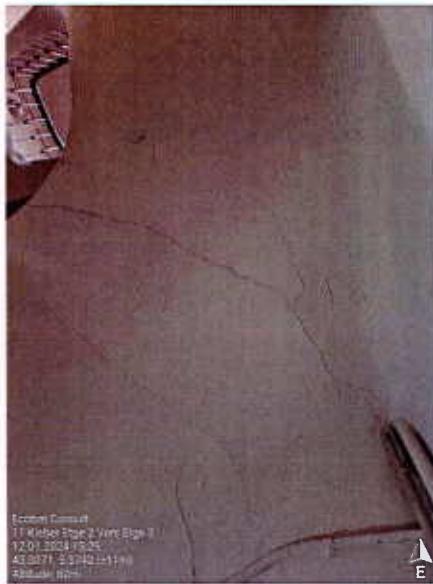
PHOTO 29

- Fissure en sous-face volée escalier, **sondage destructif** avec reprise des fissures, après analyse.

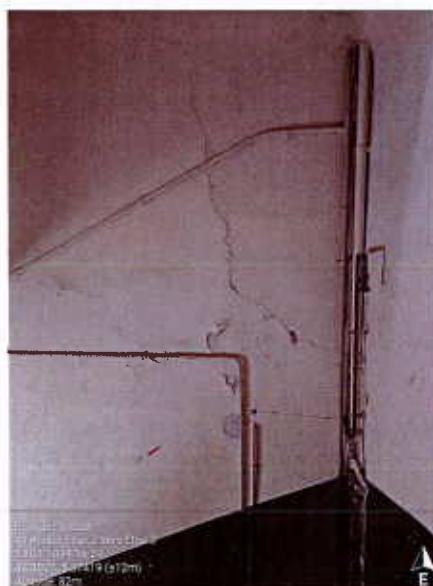
PHOTO 30

- Fissure en sous-face volée escalier, **sondage destructif** avec reprise des fissures, après analyse.
- Réseau gaz à peindre en jaune.
- Fissure à reprendre sur mur échiffre par agrafes

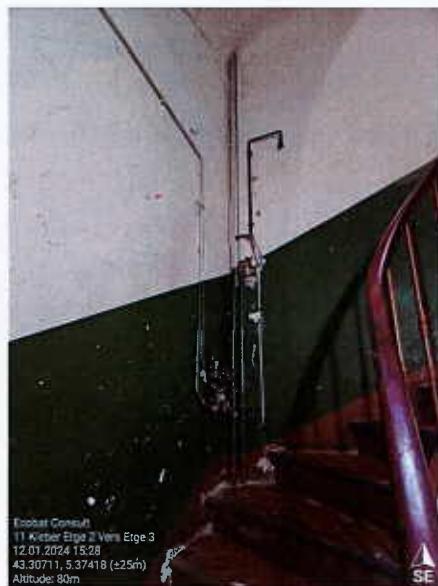
PHOTO 31

- Réseau gaz à peindre en jaune et isoler ceux qui ne sont pas fonctionnels.

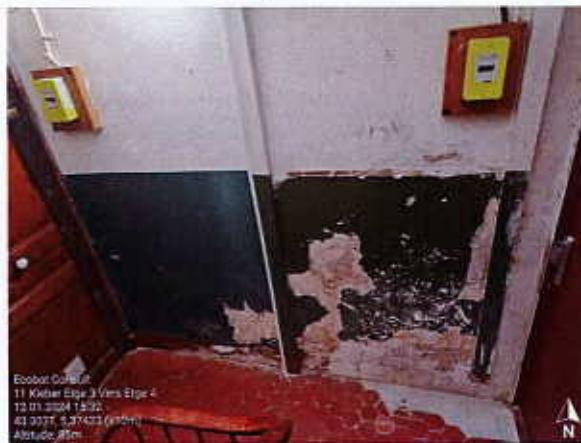
PHOTO 36

- Sous-bassement du mur palier de repos, altéré et dégrader, sous-bassement à reprendre.

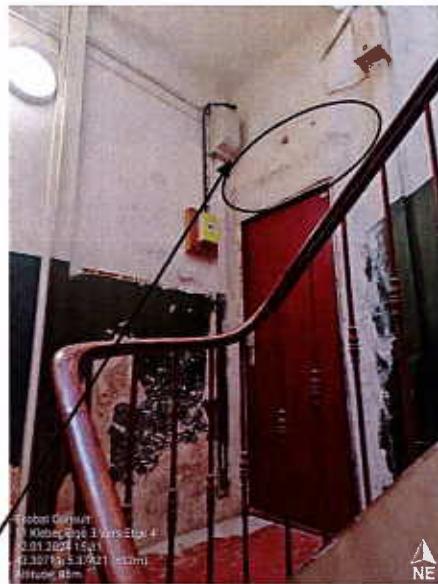
PHOTO 37

- Gonflement mur au dessus du linteau de la porte palière logement de droite, gonflement à traiter après analyse : **sondage destructif**.

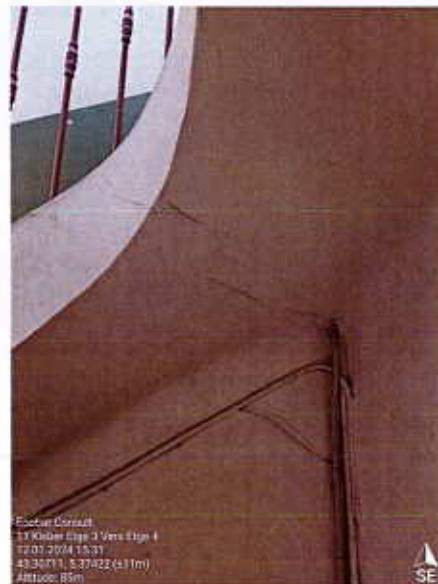
PHOTO 38

- Fissure en sous-face volée escalier, **sondage destructif** et reprise des fissures après analyse.
- Alimentation GAZ devra être peinte en jaune.

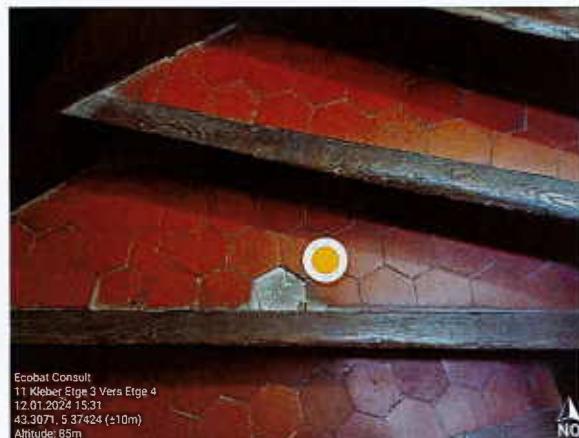
PHOTO 39

- Tomettes descellées à reprendre ☀

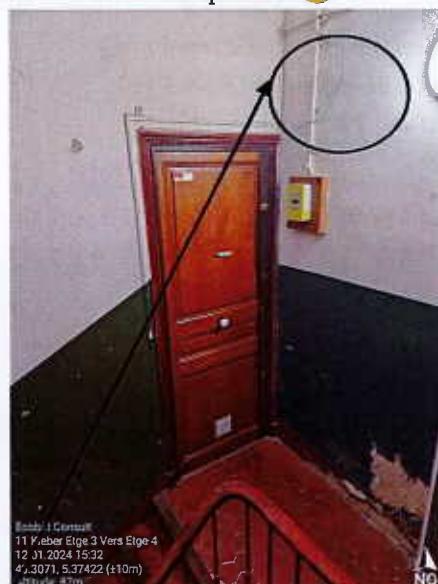
PHOTO 40

- Fissure à traiter par agrafes ou bande grillagée.

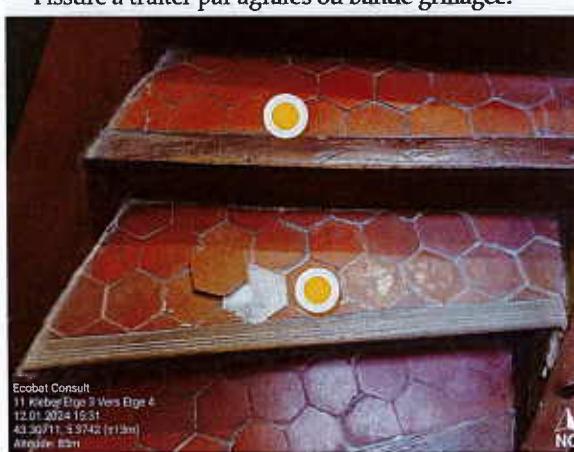
PHOTO 41

- Tomettes descellées à reprendre ☀

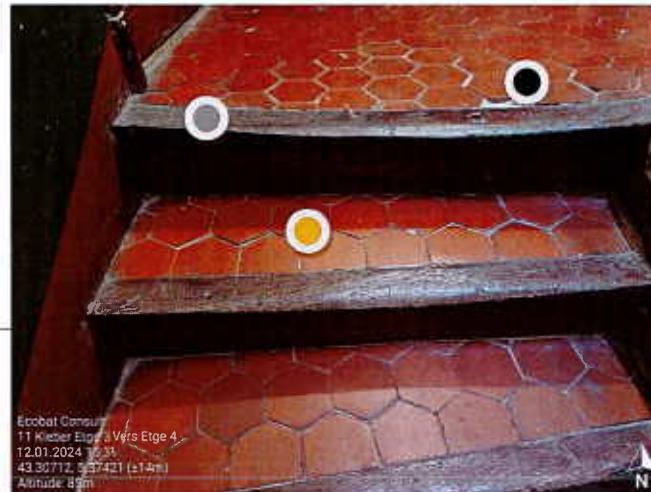
PHOTO 42

- Tomettes manquantes à reprendre
- Tomettes descellées à reprendre
- Nez de marche à reprendre.

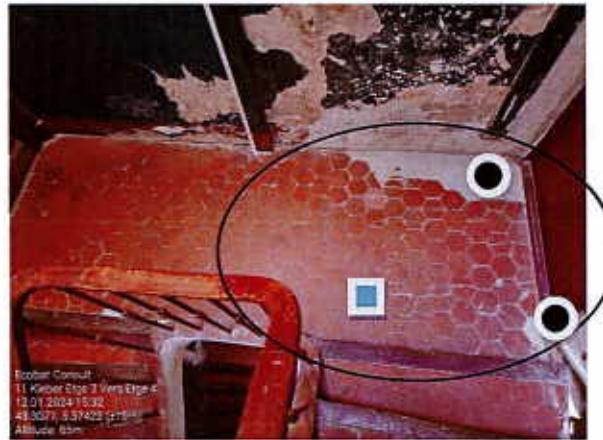
PHOTO 43

- Tomettes manquantes à reprendre
- Flexion du palier du second étage à vérifier si nécessaire reprendre. (Prévoir sondage)

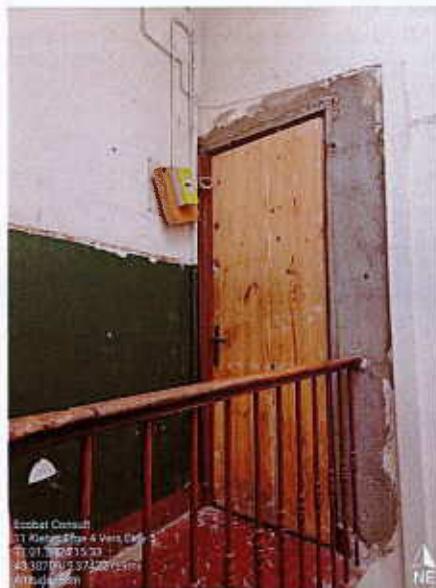
PHOTO 45

- Fixation du coffret linky
- Vérification du réseau CFO
- Vérification de la reprise de l'encadrement de la porte palière logement de droite (**après sondage destructif**)

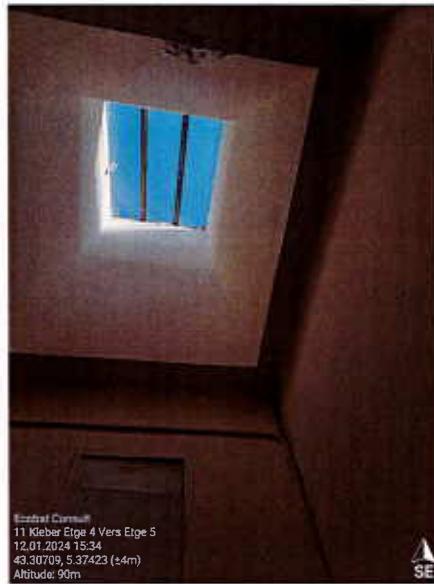
PHOTO 46

- Traitement des fissures du puits de lumière.
- Vérification de l'étanchéité (mastic, et scellement) de la verrière, traitement des support acier.

Vérification verrière et traitement de l'étanchéité	ENS	1,00	253,29 €	253,29 €
Traitement des fissures au niveau du puit de lumière	ENS	1,00	1 383,12 €	1 383,12 €
Sous total refaction de la cage d'escalier				36 355,34 €

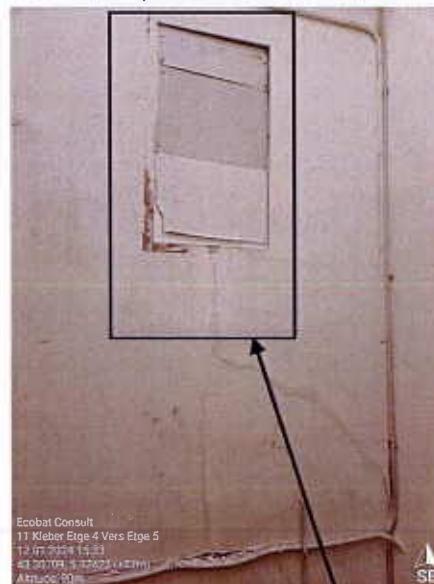
PHOTO 47

- Traitement des fissures du mur d'échiffre par bande grillagée ou mastic acrylique.
- Mise en œuvre d'un châssis bois vitré ou reprise ancien châssis par maçonnerie.

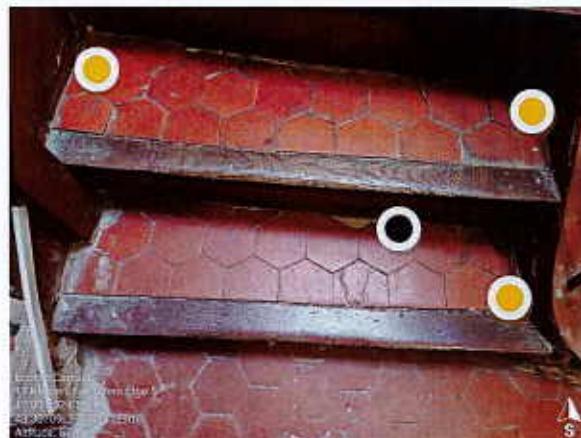
PHOTO 48

- Tomettes manquantes à reprendre
- Tomettes descellées à reprendre

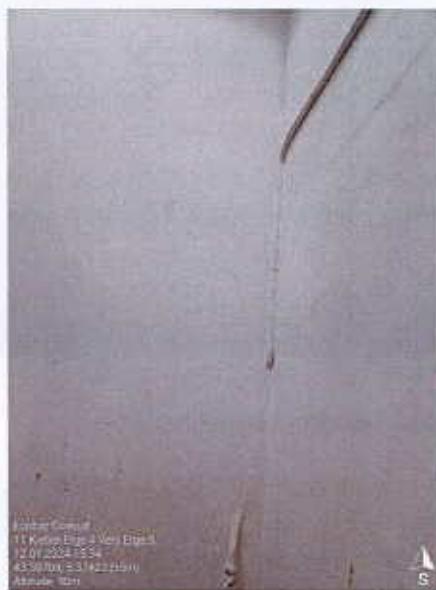
PHOTO 49

- Traitement des fissures du mur d'échiffre par bande grillagée ou mastic acrylique.
- Alimentation GAZ devra être peinte en jaune.

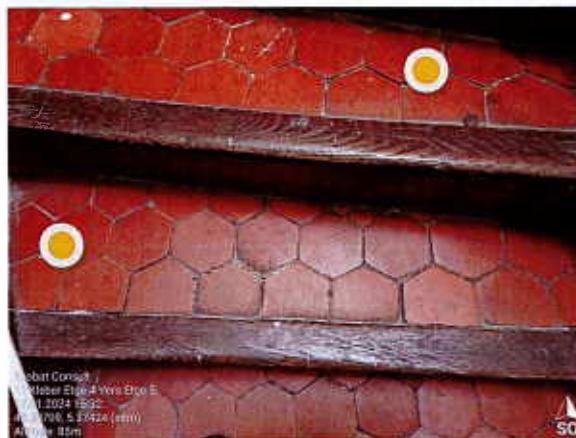
PHOTO 50

- Tomettes descellées à reprendre

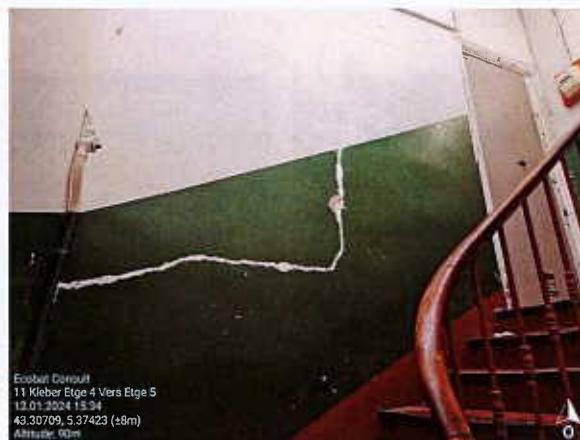
PHOTO 53

- Alimentation GAZ devra être peinte en jaune.
- Fissure sur mur échiffre à reprendre par agrafes

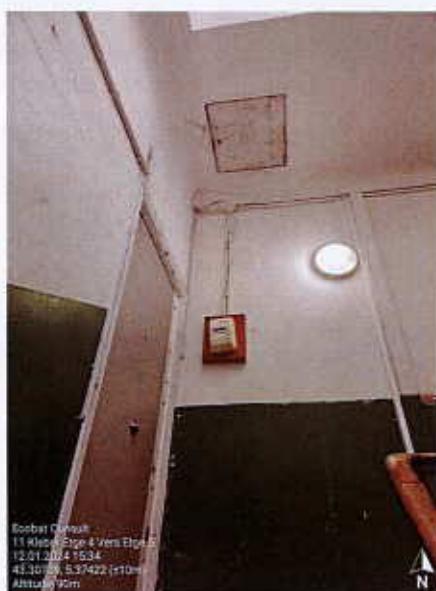
PHOTO 54

- Sécurisation de la trappe d'accès en toiture par fermeture.
- Vérification électrique au niveau du compteur.

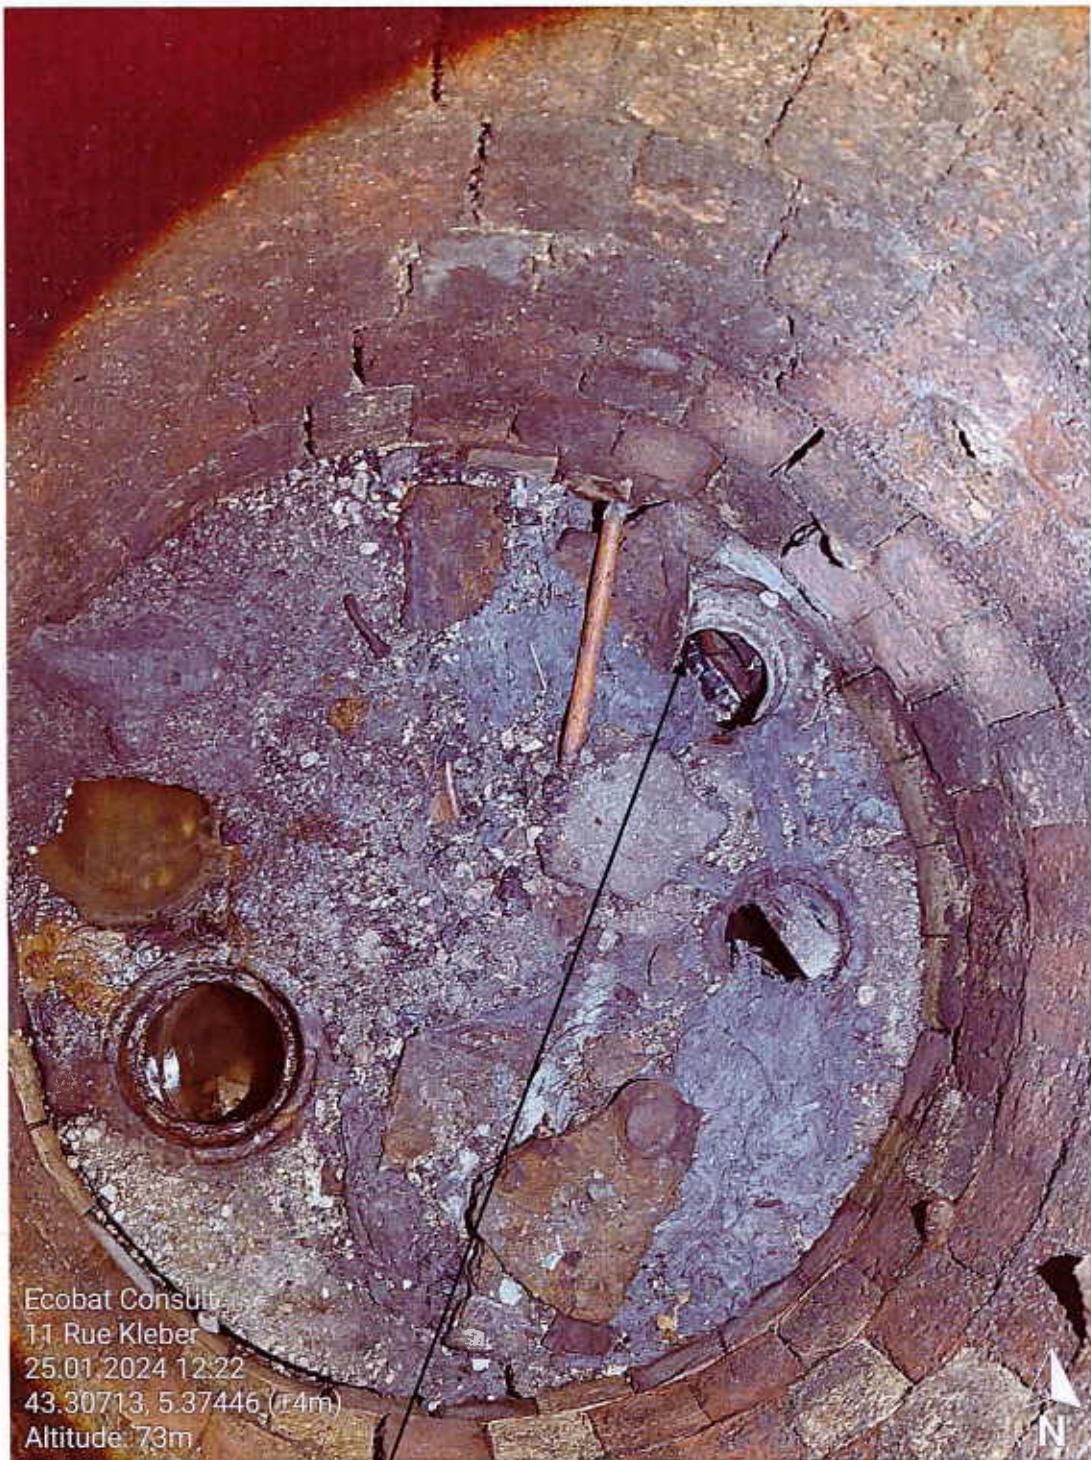
PHOTO 75

- Total égout situé entre le 11 et le 13 Kleber

- Evacuation obstruée et cassé
- Réseau sec bouché
- Passage caméra des réseaux par le biais du regard
