OBJET : Phase contradictoire avant procédure de mise en sécurité
Immeuble sis 11, rue Kleber - 13003 MARSEILLE

RAPPORT DE VISITE TECHNIQUE
Procédure de MISE EN SÉCURITÉ

Constat visuel de l'immeuble sis
11, rue Kleber - 13003 MARSEILLE
 N° SDI : 23 / 0336

Date de la visite technique : 5 avril 2023
 Date de rédaction du rapport : 6 septembre 2023

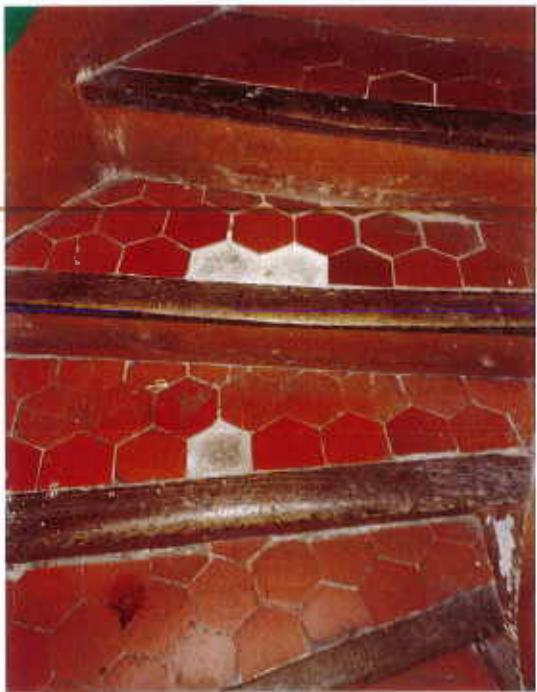
Cage d'escaliers :

- Quelques tomettes manquantes dans les escaliers, avec risque de chute des personnes

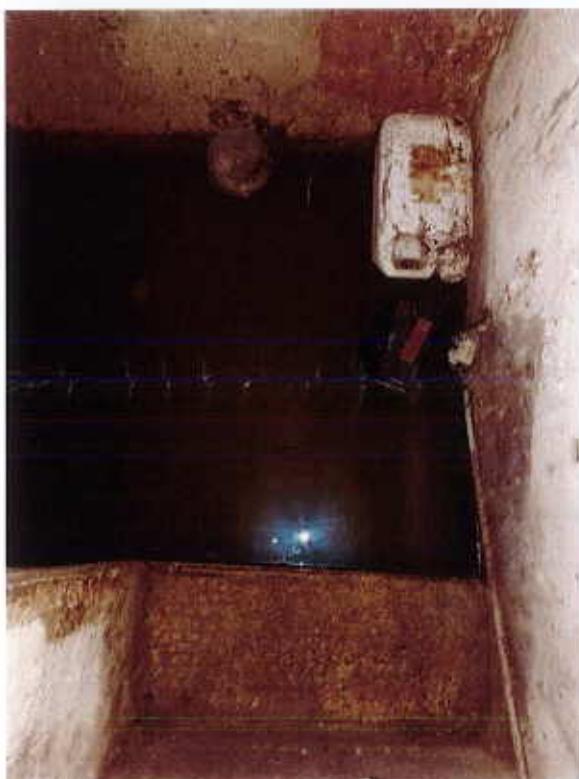
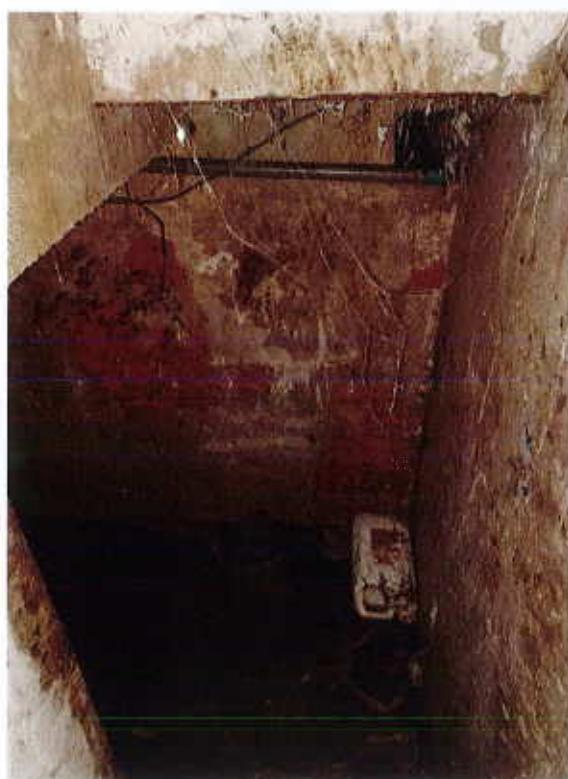
- Important volume d'eaux usées stagnant d'environ 15cm de hauteur recouvrant le sol des caves et les rendant inaccessibles, forte condensation et absence totale de ventilation, avec **risque de dégradation et de déstabilisation de la structure de l'immeuble et des fondations.**

- Caves : Odeur pestilentielle provenant des caves et répandue dans l'ensemble de la cage d'escaliers, air irrespirable dans les caves, avec risque important.
- Façade sur rue : Etat délabré de la structure légère bois recouvrant la façade en rez-de-chaussée. Câbles anarchiques suspendus.

- Pompages et évacuation des eaux usées stagnantes dans les caves
- Contrôle de l'état et de la stabilité des ouvrages structurels noyés, et faire réparer si nécessaire
- Assurer la ventilation des caves et réparer les ouvrages dégradés par l'humidité et la corrosion
- Mise en sécurité des tableaux répartiteurs d'électricité
- Suppression des installations anarchiques et mise en sécurité des tableaux répartiteurs d'électricité
- Mettre en œuvre l'ensemble des prescriptions évoquées dans l'attestation du 21/09/2020 réalisée par NSL ARCHITECTES.

Le pompage et la ventilation des caves doit impérativement être réalisé, afin que celles-ci puissent être accessibles et permettre ainsi le constat de la structure de plancher haut des caves et des murs périphériques.

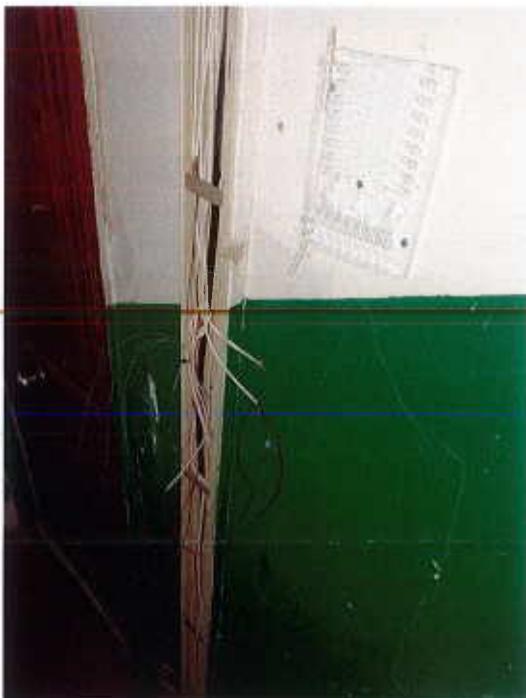
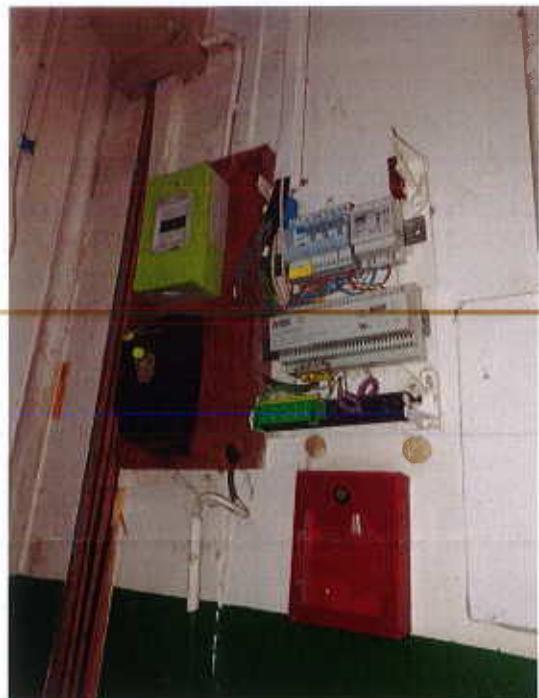
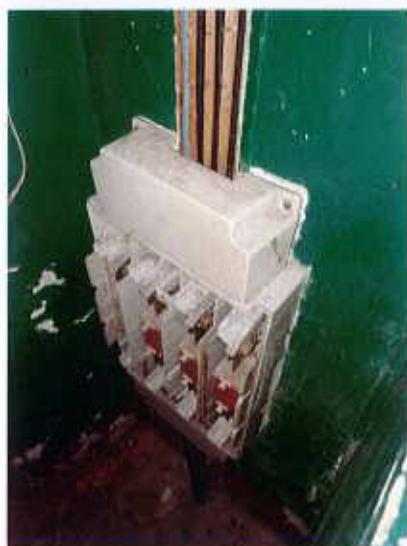
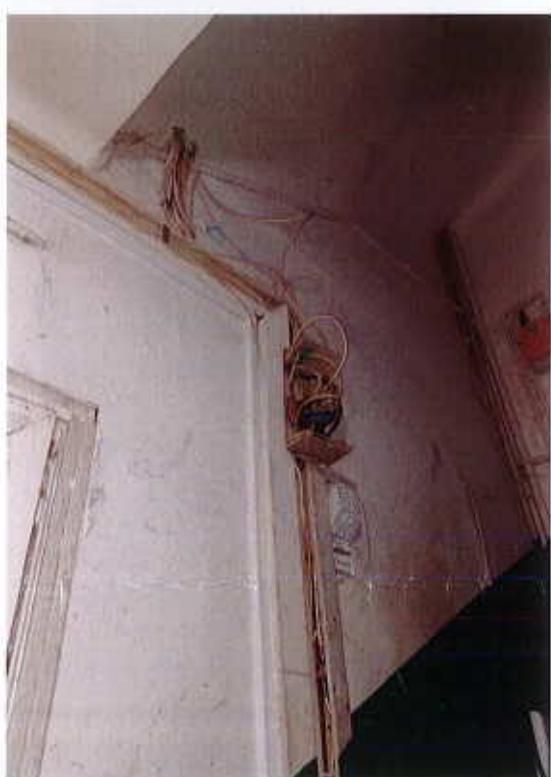
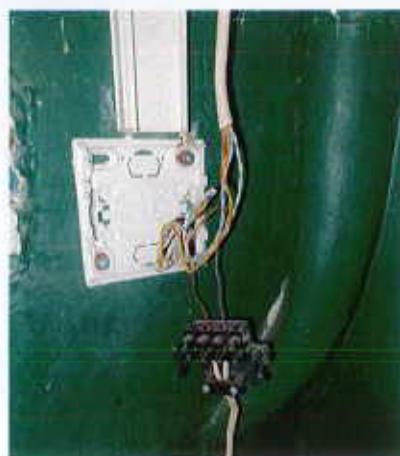
Électricité parties communes :

- Dégradation importante des coupes-circuit de protection (fusibles) des tableaux répartiteurs, avec risque d'un départ d'incendie (risque important de flash diélectrique) et d'une électrisation ou d'une électrocution du public par contact direct.
- Absence de protection mécanique sur des installations électriques sous tension, avec risque d'une électrisation ou d'une électrocution du public par contact direct.
