**OBJET :** Phase contradictoire avant procédure de mise en sécurité  
Immeuble sis 6, rue Gautier - 13003 MARSEILLE

## RAPPORT DE VISITE TECHNIQUE

6 , rue Gauthier – 13003 MARSEILLE

Dossier SDI 18/278

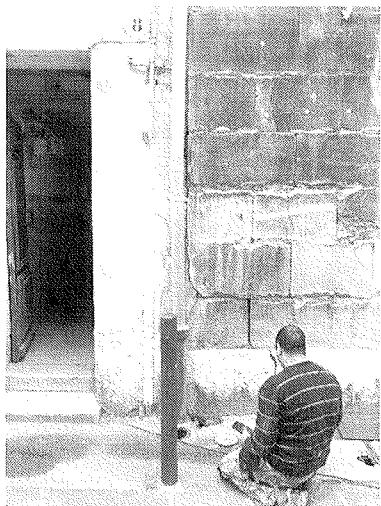
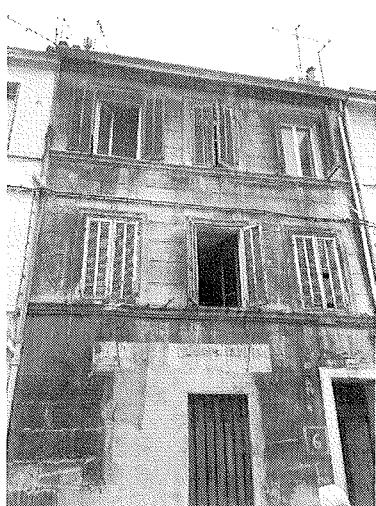
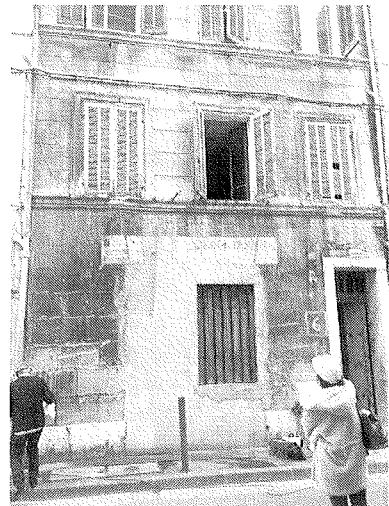
### Façade avant :

- Présence de fissures sur la façade sur rue, à proximité du refend commun entre les 2 immeubles voisins **sis 6 et 8**, rue Gauthier avec risque, à terme, de chute de matériaux sur les personnes et d'aggravation de la portance du refend.

N.B. : Investigation des réseaux d'évacuation d'eaux usées et d'eaux pluviales à faire car une fuite ou dis-connexion de réseau de long terme pourrait être la cause d'un affaissement du mur de refend (avant gauche).

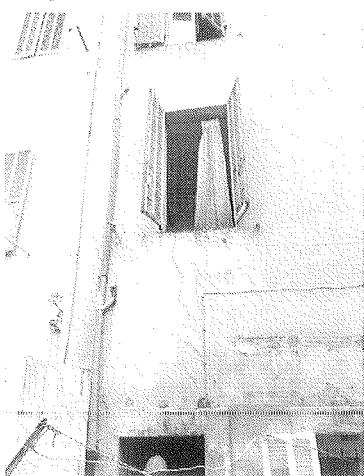
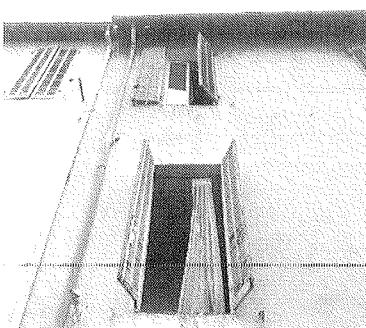
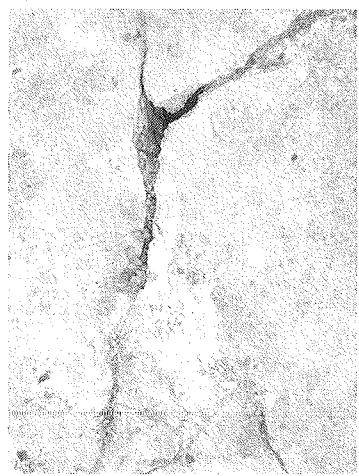
### Façade arrière :

- Présence de fissures sur la façade sur rue, à proximité du refend commun entre les 2 immeubles voisins **sis 6 et 4**, rue Gauthier avec risque, à terme, de chute de matériaux sur les personnes et de fragilisation de la portance du refend.
- Présence de détérioration de la corniche de toit avec risque de chute de matériaux sur les personnes.
- Présence d'un sol de cour effondré et fissuré, signe d'érosion du sol accentuant la fragilisation du mur de refend (sol courette sur photo de droite).

N.B. : Investigation des réseaux d'évacuation d'eaux usées et d'eaux pluviales à faire car une fuite ou dis-connexion de réseau de long terme pourrait être la cause d'un affaissement du mur de refend (ici à gauche).

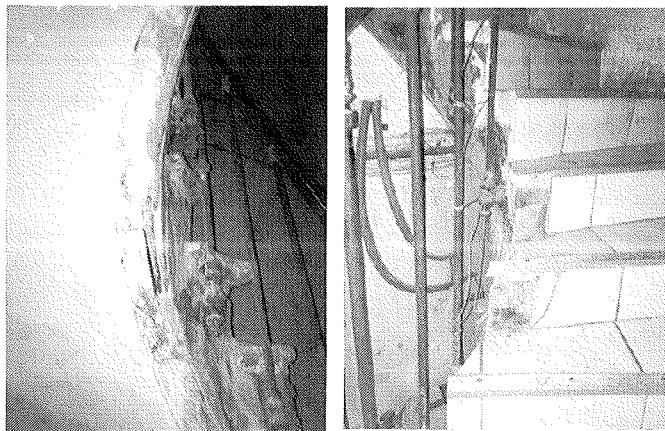
Cage d'escalier :

- Limon, garde corps et marches dégradées, ainsi que début de détachement du mur d'échiffre de certaines marches, avec risque de chute des personnes et à terme d'effondrement de l'escalier.

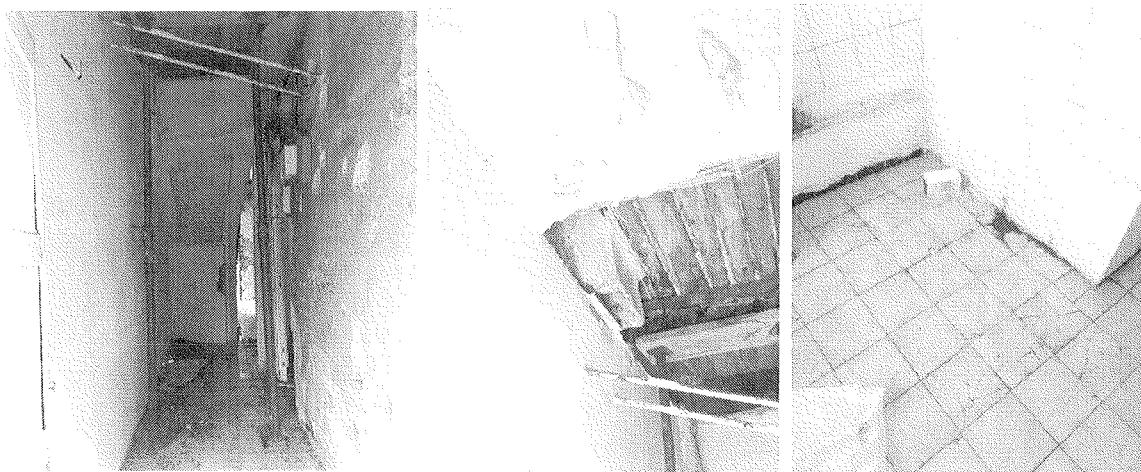
Logement 1<sup>e</sup> étage droit, côté courte

-Plancher salle de bain fragilisé avec risque de chute de matériaux et, à terme, de personnes (photos vues de dessous et de dessus ; vérifier l'étanchéité des réseaux humides et des sanitaires).

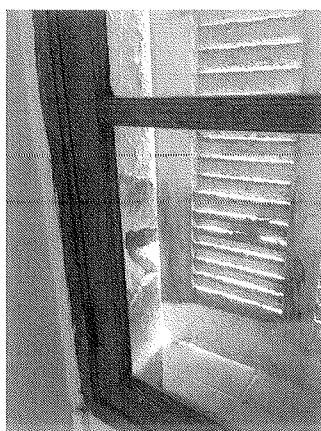
Logement 1<sup>e</sup> étage gauche, côté rue

-Ancrage des charnières des volets en mauvais état avec risque, à terme, de chute des volets sur la voirie et les personnes (à vérifier sur tous les volets).
