PROCES-VERBAL DE DESCRIPTION

ARTICLE R322-2 DU
CODE DES PROCEDURES CIVILES D'EXECUTION

**L'AN DEUX MILLE VINGT CINQ
ET LE NEUF JANVIER**

De dresser le Procès-verbal Descriptif du bien immobilier situé 5 rue Auphan dont l'adresse postale est 7 rue Auphan 13003 MARSEILLE– Quartier Saint Mauront, figurant au cadastre de la ville de MARSEILLE- lieudit 5 rue Auphan, 813 section L, n° 148, pour une contenance de 00ha 05a 25ca, propriété de Monsieur Mohamed Alexis BACAR, né le 13 octobre 1979 à BATSA-ITSANDRA (COMORES), de nationalité française, cadre, domicilié 17 Avenue de Delphes 13006 MARSEILLE ou encore 159 bd Henri Barnier 13015 MARSEILLE;

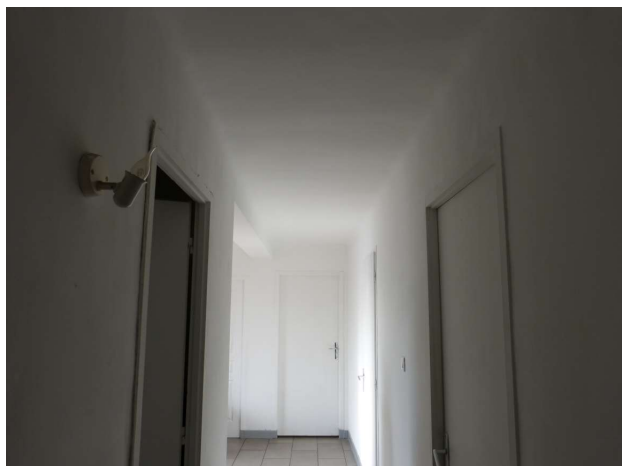
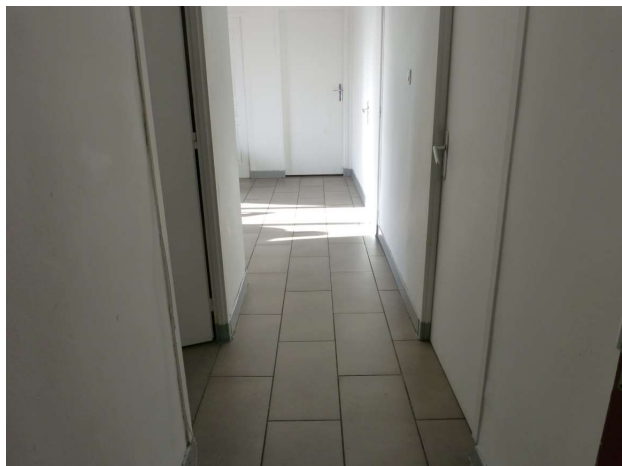
Le carrelage au sol est en état d'usage, de même que la peinture des murs et plafond. Nous relevons la présence aux murs de quelques traces de frottement et salissures.

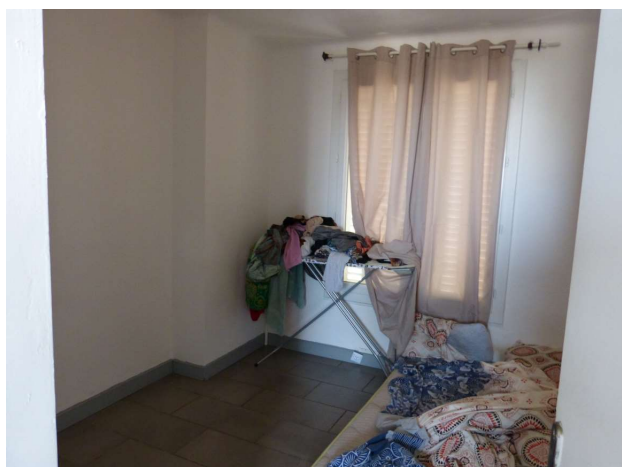
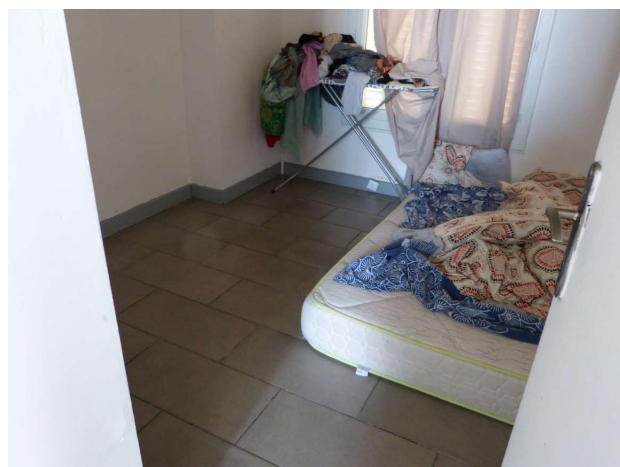
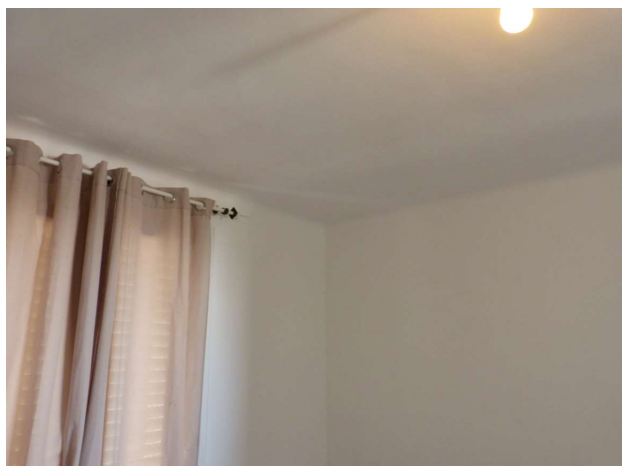
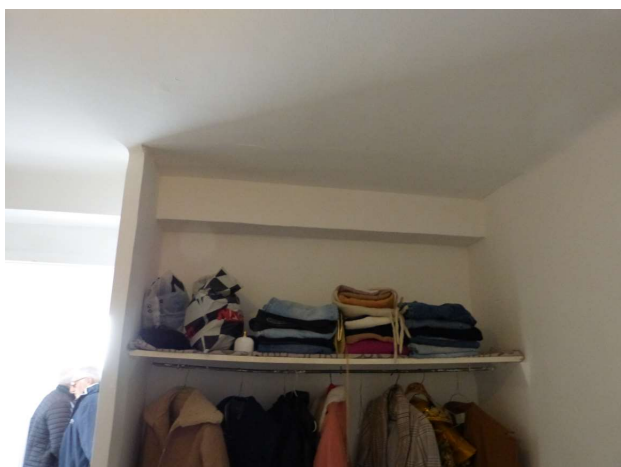
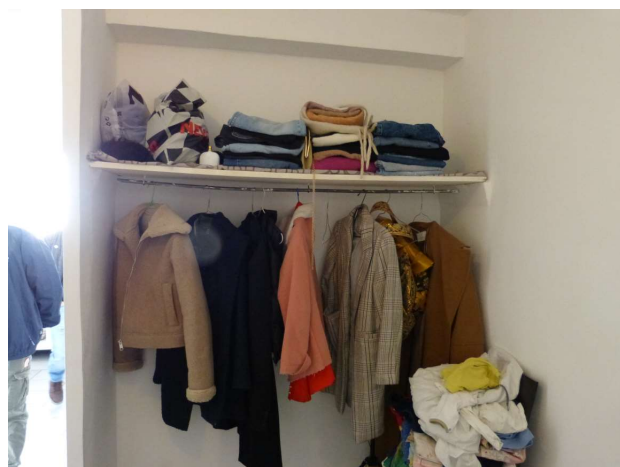
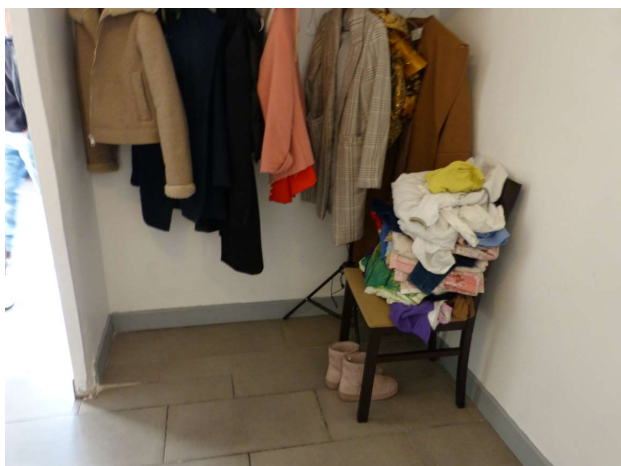
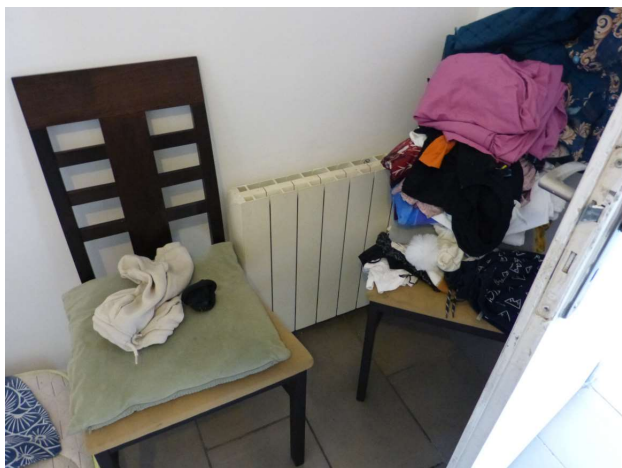
La pièce bénéficie d'une fenêtre à doubles battants.

La peinture des murs et plafond est en bon état général. Le carrelage au sol est en état d'usage.

Nous relevons la présence d'un petit radiateur mural, fixé derrière la porte, en état de fonctionnement.

Sous la fenêtre, une prise électrique est suspendue à ses fils électriques, sans fixation murale.

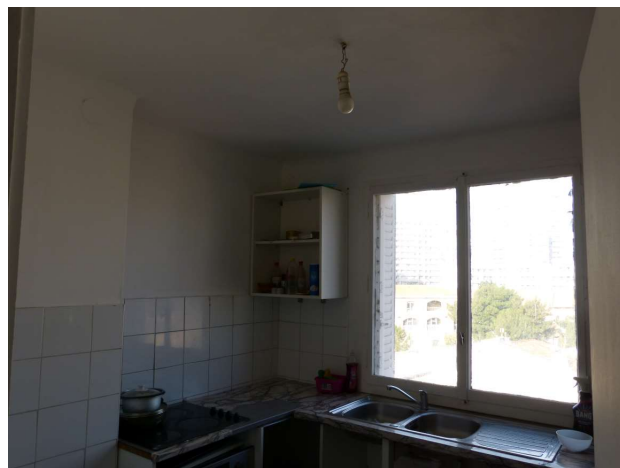
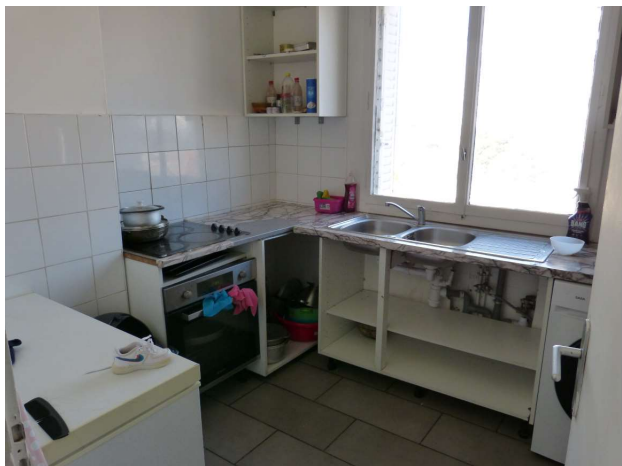
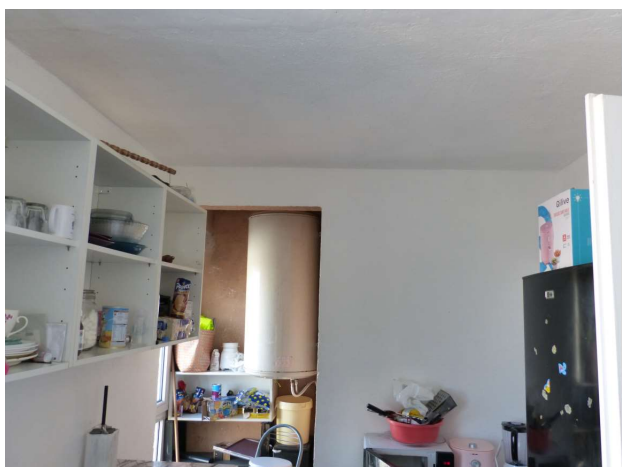
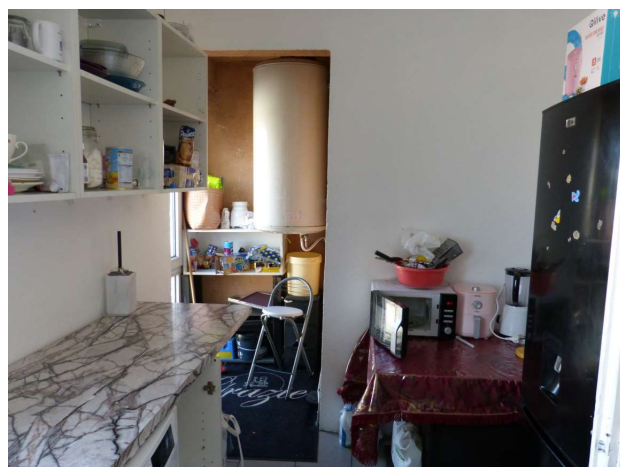
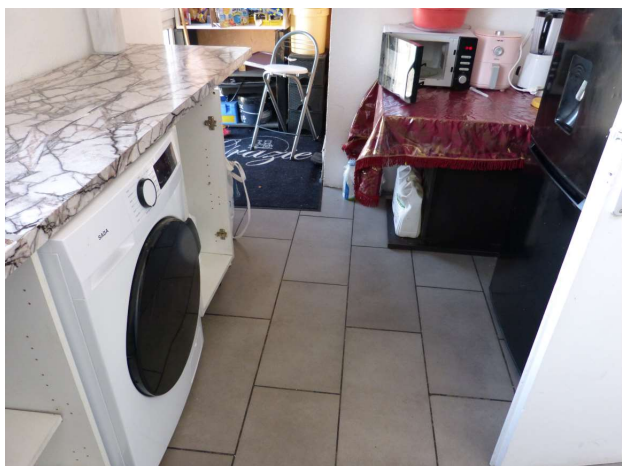
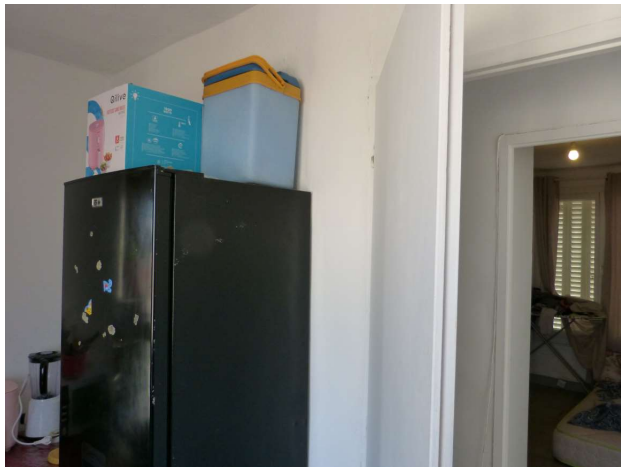
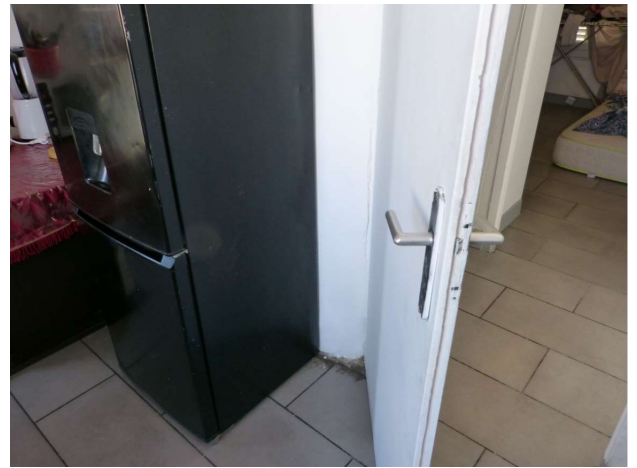
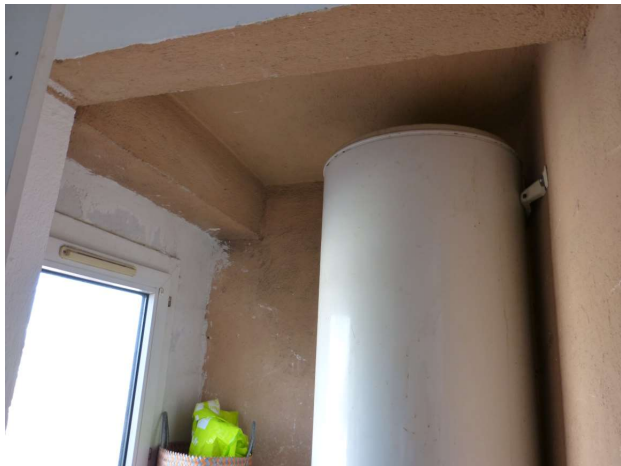
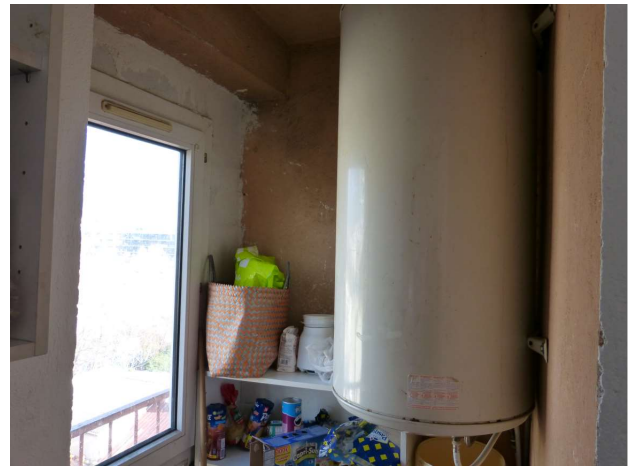
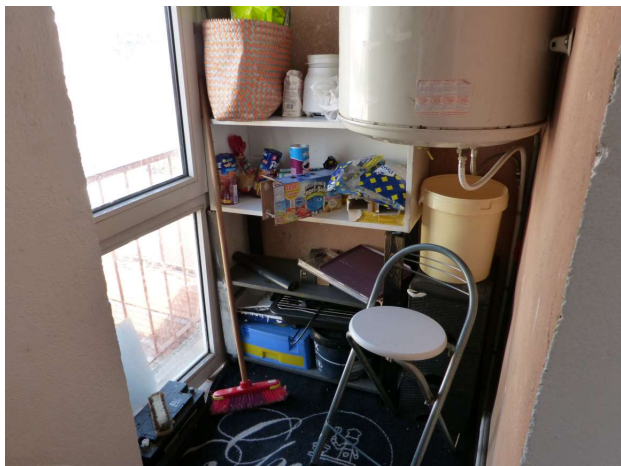
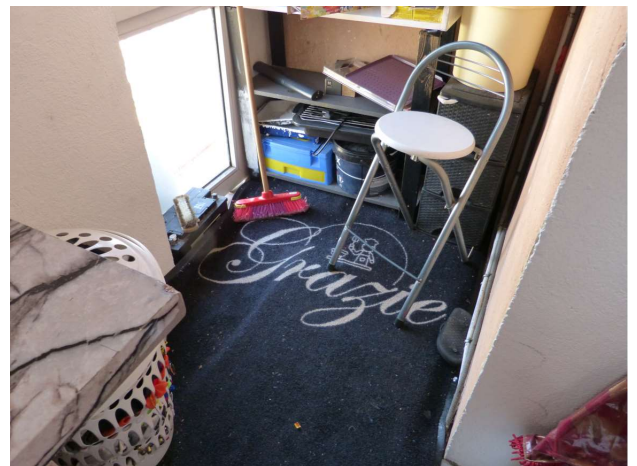
Cette pièce bénéficie d'une fenêtre à double battants, en simple vitrage, ainsi que, dans un renforcement, d'une fenêtre en double vitrage.

La peinture du plafond est en état d'usage, à l'exception d'une zone située au-dessus du plan de travail, à gauche de la fenêtre à double battants, où la peinture s'écaille.

La peinture blanche des murs est en état d'usage. Dans le renforcement, les murs et plafond sont recouverts d'une peinture orangée défraîchie. Ledit renforcement comporte également un chauffe-eau mural vieillissant de 200 litres, de marque ATLANTIC.

Une partie des murs est recouverte, du sol jusqu'à mi-hauteur, d'un carrelage mural, en état d'usage.

Le carrelage au sol est, pour sa partie visible, en état d'usage mais sale.

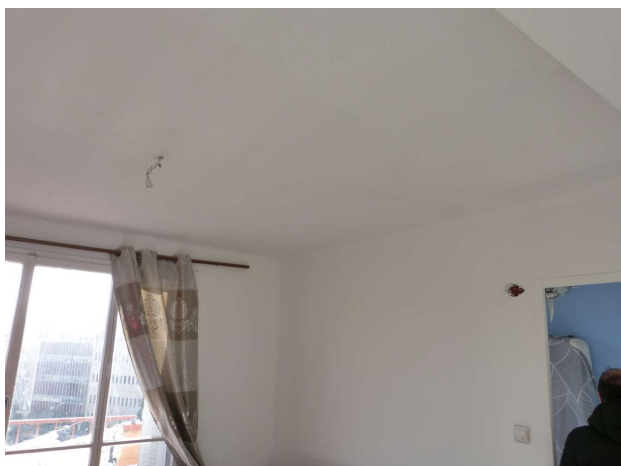
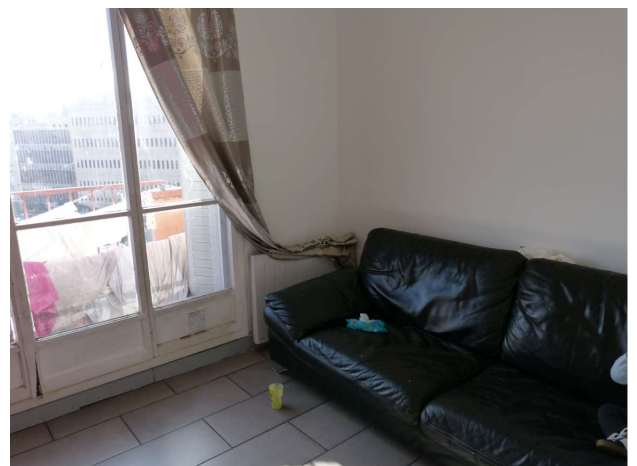
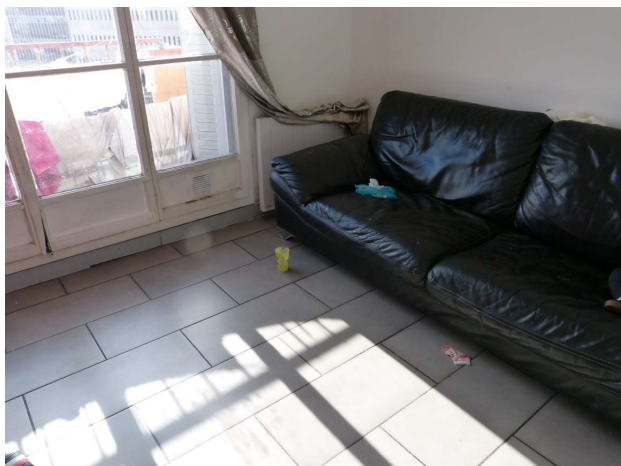
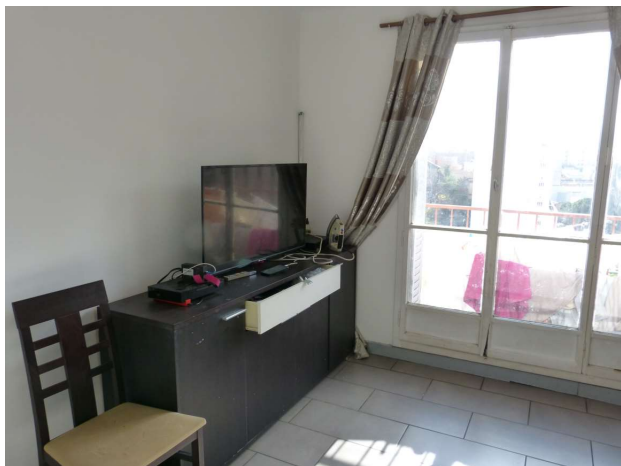
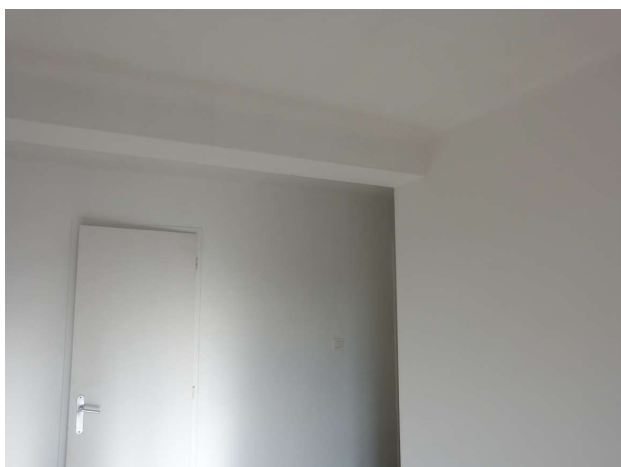
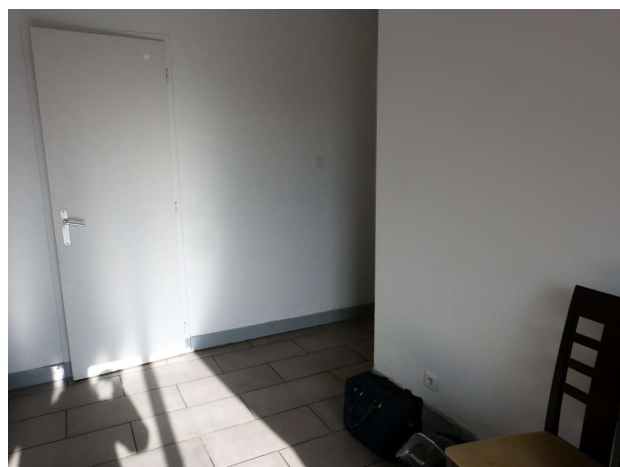
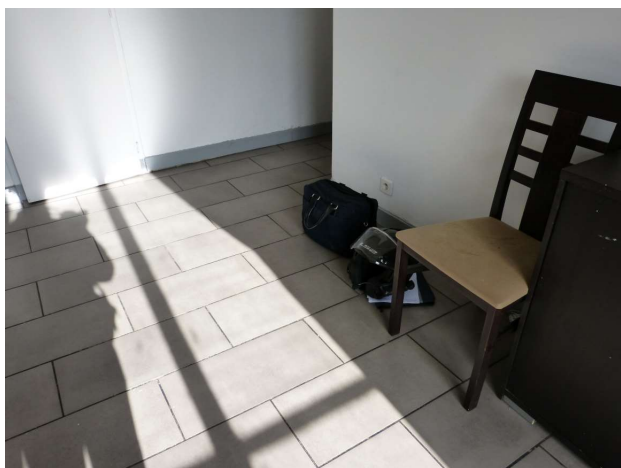
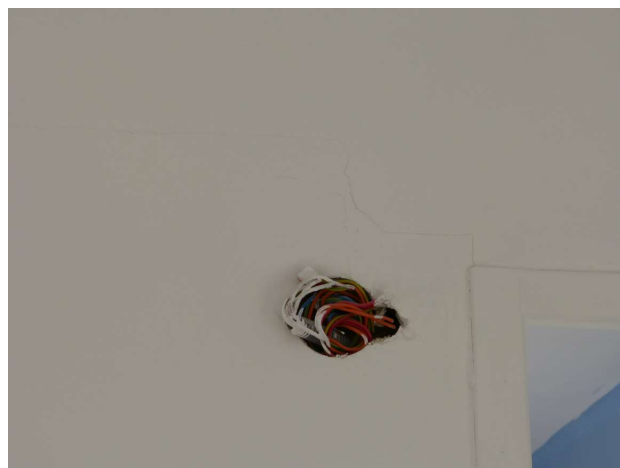
La pièce bénéficie d'une baie vitrée ouvrant par une porte fenêtre sur un balcon. Les huisseries, en simple vitrage, sont vieillissantes et la peinture s'écaille à plusieurs endroits.

La peinture blanche des murs et du plafond est en bon état général. Au sol, le carrelage est en état d'usage.

Nous relevons, dans cette pièces, quelques fissures, notamment à l'angle d'une porte, au-dessus d'un trou dans la cloison contenant de nombreux fils électriques.

Un petit radiateur, hors d'usage, est fixé à droite de la baie vitrée.

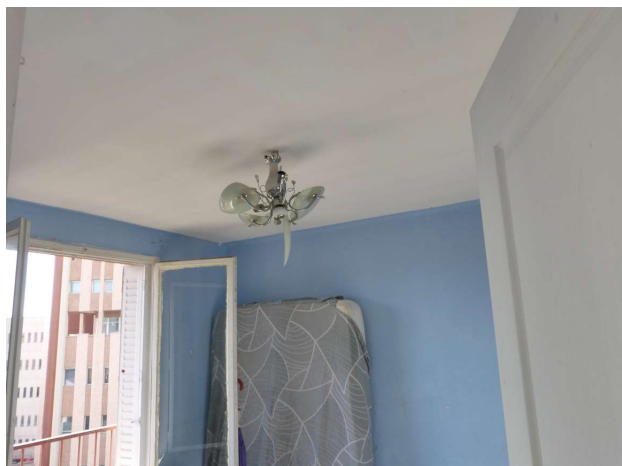
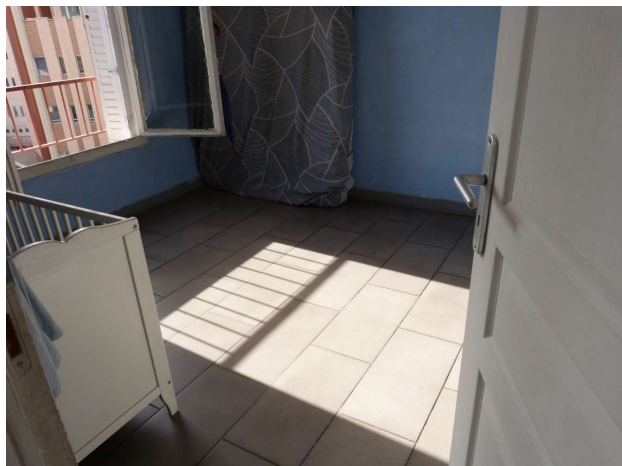
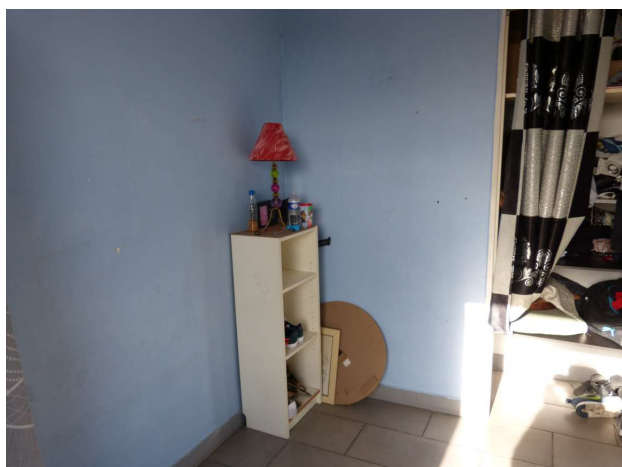
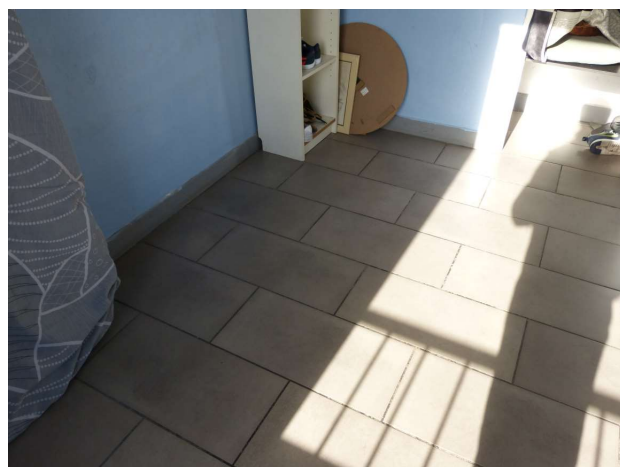
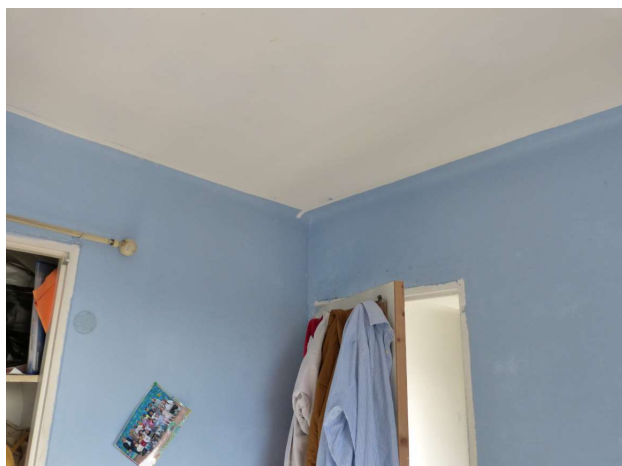
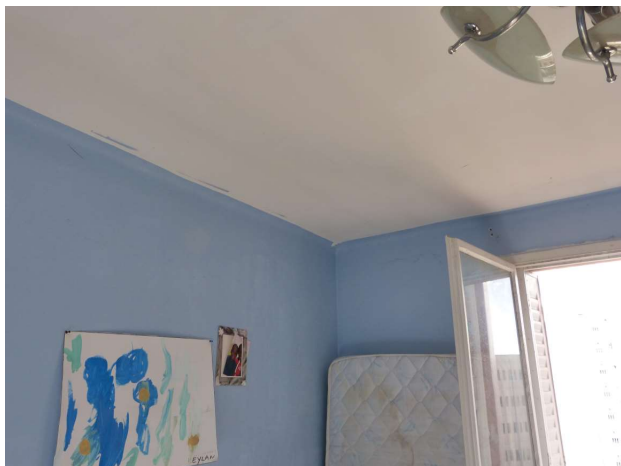
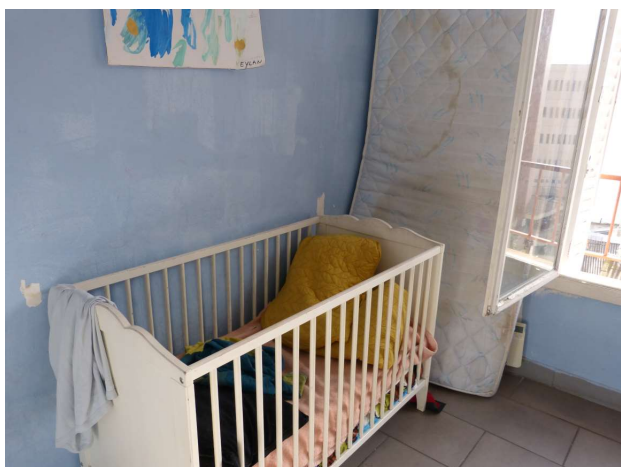
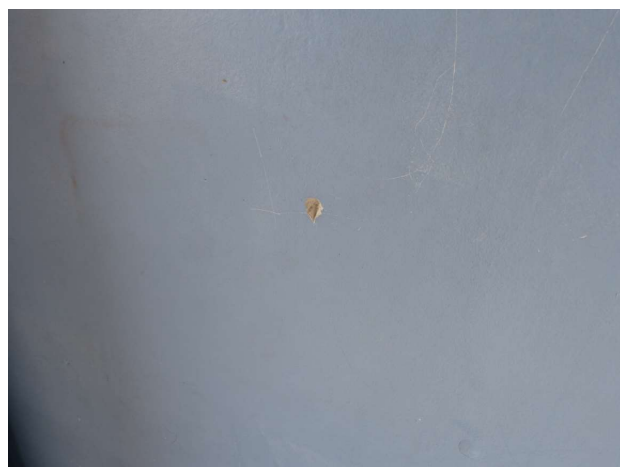
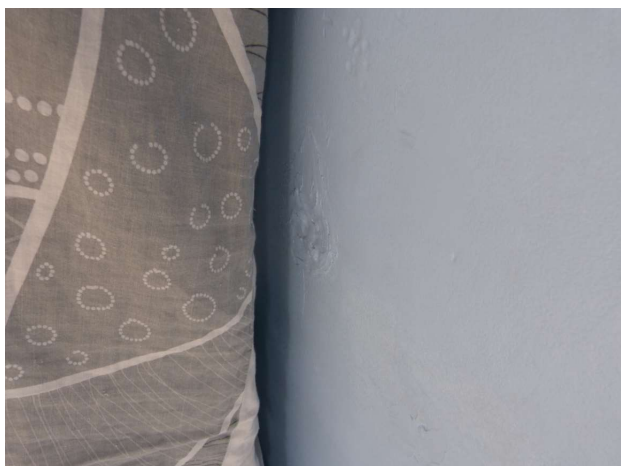
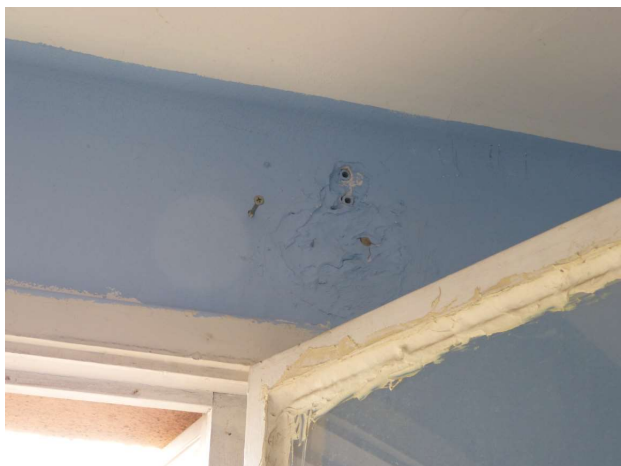
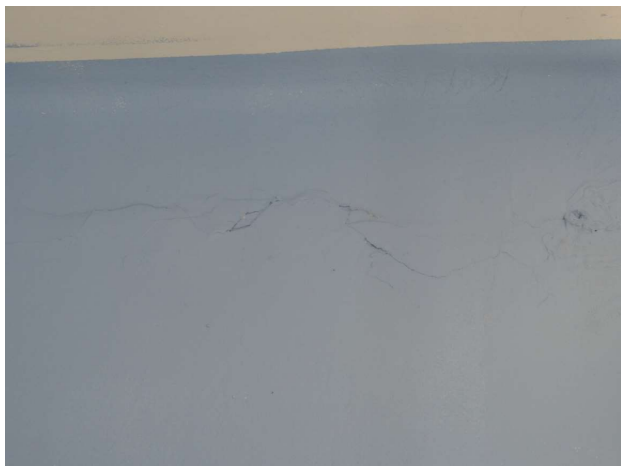
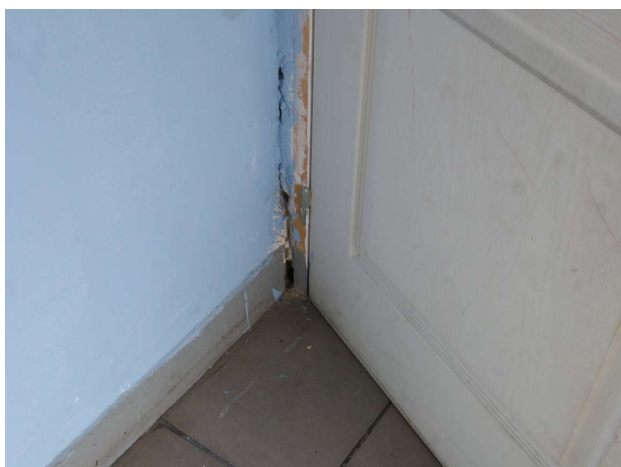
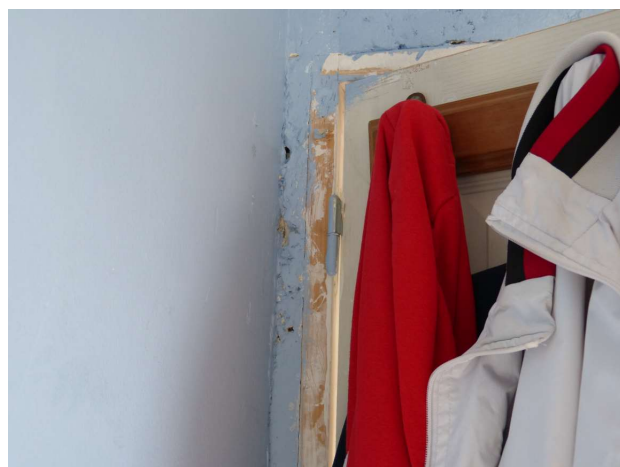
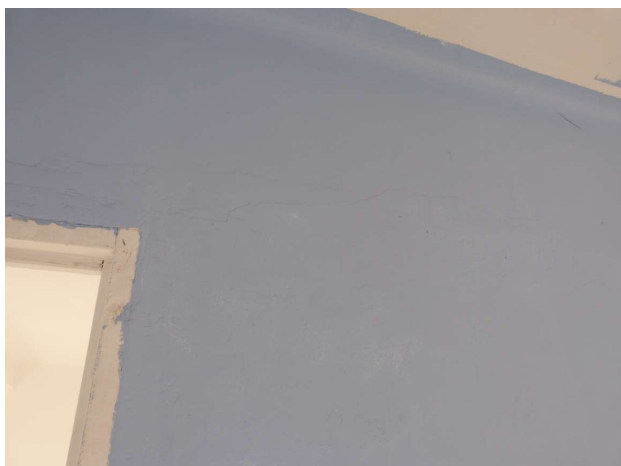
La pièce bénéficie d'une fenêtre à double battants en simple vitrage, vieillissante et abîmée.

Au-dessus de cette fenêtre, nous pouvons voir quatre trous de perceuse non rebouchés ainsi que deux vis fixées dans le mur. Côté droit, une trace d'enduit est visible.

Au plafond, nous relevons plusieurs traces et salissures.

Sur les murs, recouverts d'une peinture bleue, nous constatons plusieurs traces de frottement et de salissure. Des épaufrures sont visibles en plusieurs endroits.

Derrière la porte, le long du dormant, le mur est particulièrement abîmé. Sur le mur comportant la porte donnant accès à la pièce, plusieurs fissures sont visibles.

Le carrelage au sol est, pour sa partie visible, en état d'usage.

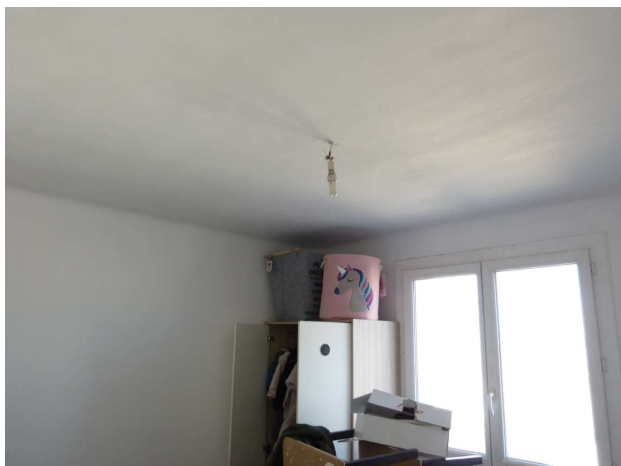
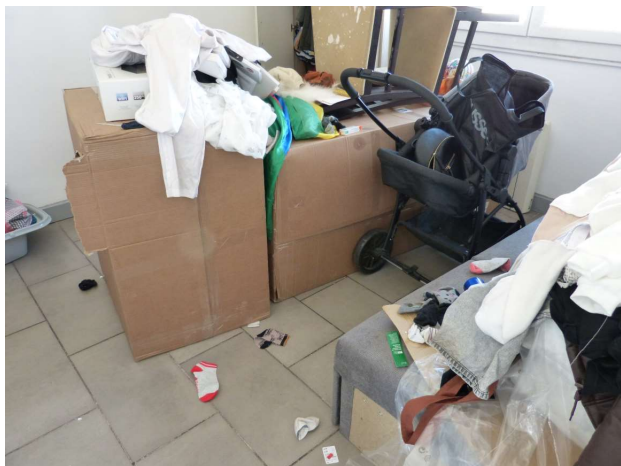
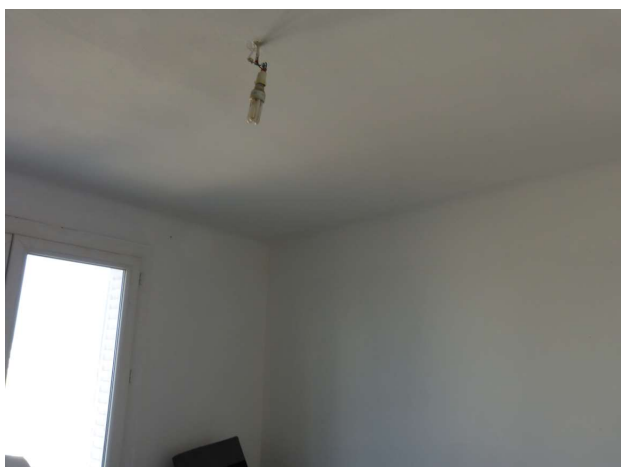
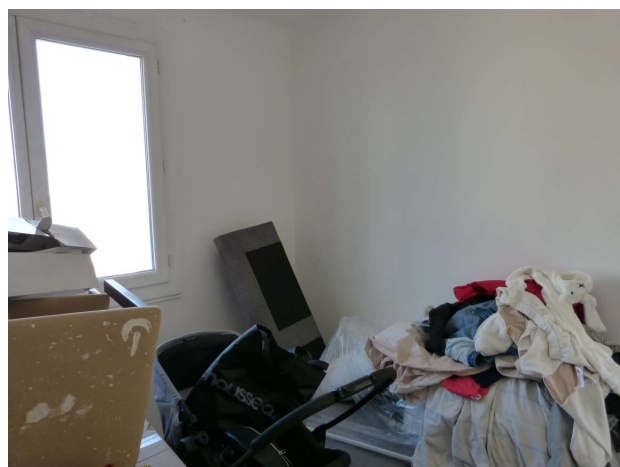
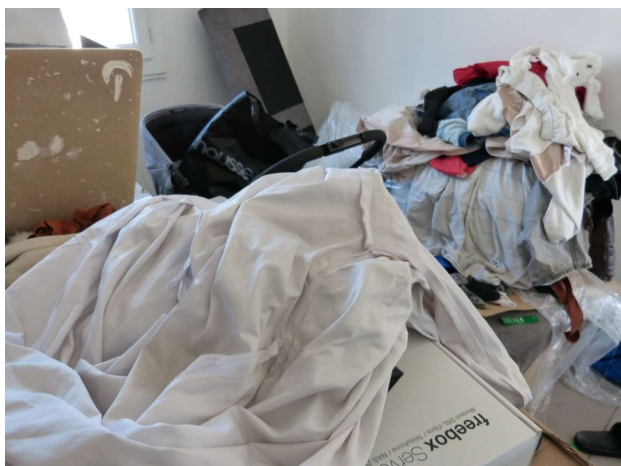
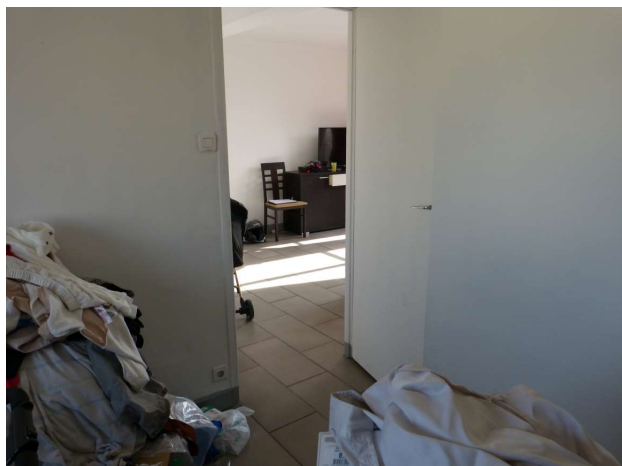
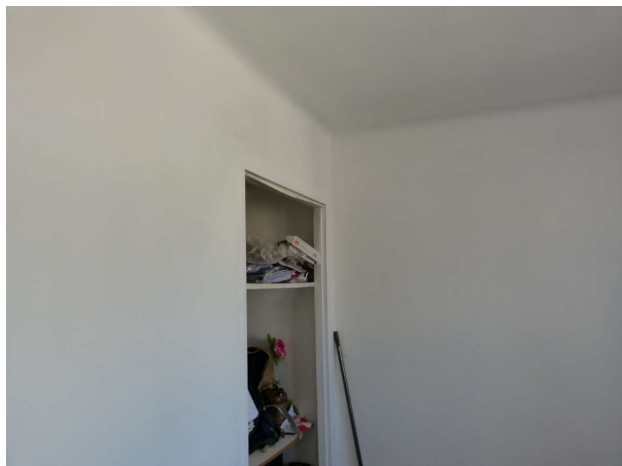
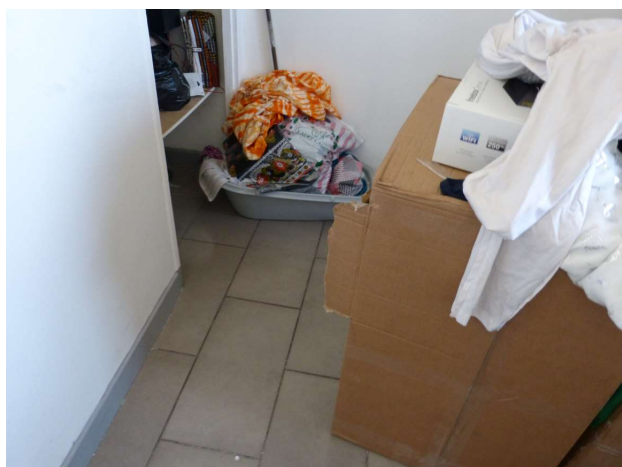
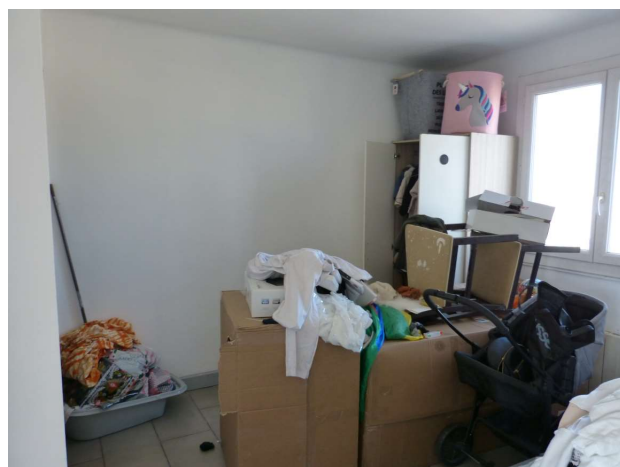
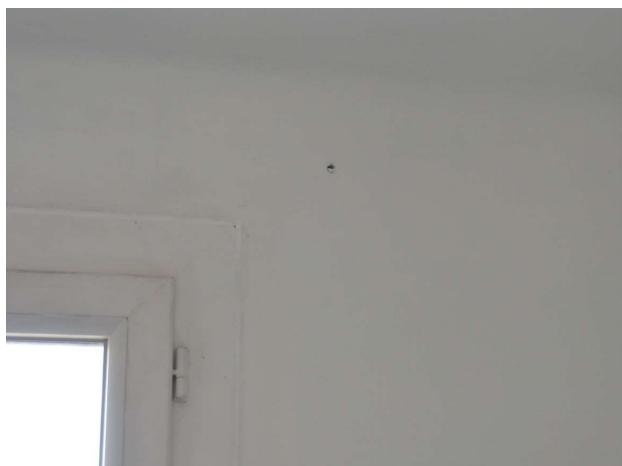
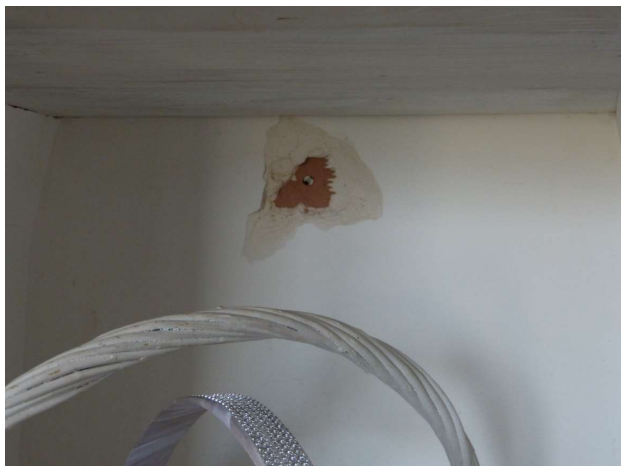
La pièce bénéficie d'une fenêtre à double battants en double vitrage ainsi que d'un petit placard mural. Le mur du fond du placard est abîmé, deux épaufrures y sont visibles ainsi que plusieurs trous de perceuse. En partie basse du placard, nous observons sur le mur de droite plusieurs tâches noires, signe caractéristique de moisissures.

La peinture des murs et plafonds est en état d'usage. Nous relevons néanmoins, sur les murs, plusieurs traces d'enduit.

Le carrelage au sol est, pour sa partie visible, en état d'usage.

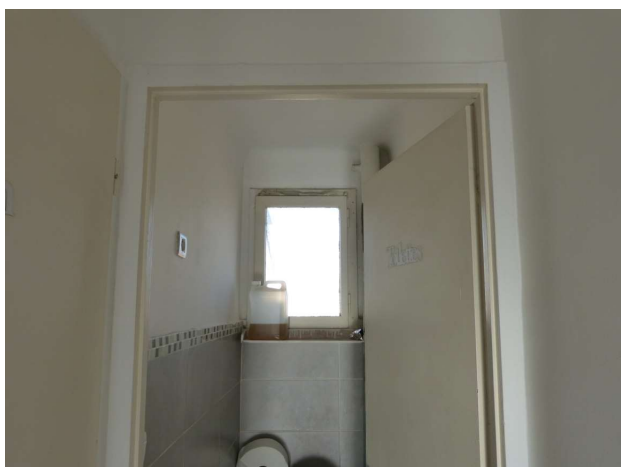
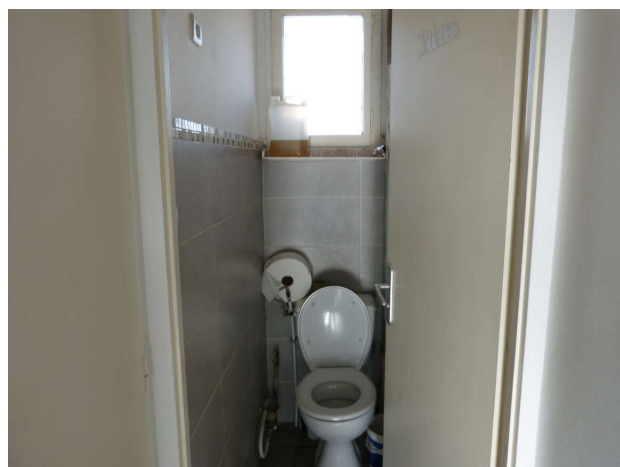
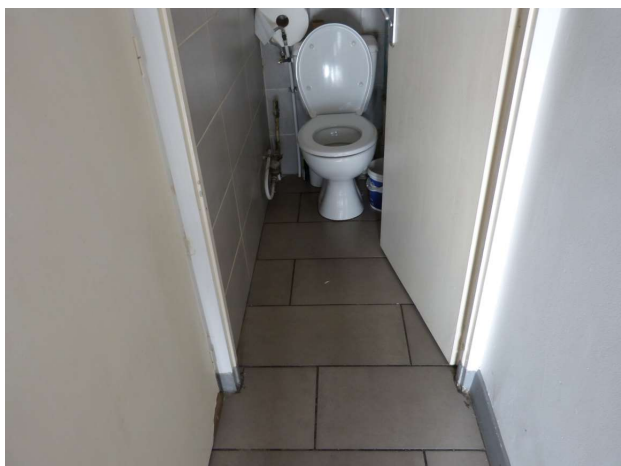
Cette pièce bénéficie d'une fenêtre en simple vitrage. Les huisseries sont abîmées.

Le plafond, les murs et le carrelage mural sont en état d'usage. A droite de la fenêtre, une canalisation traverse la pièce de haut en bas. En partie haute, celle-ci est entourée de scotch marron.

Le carrelage au sol est, pour sa partie visible, en état d'usage.

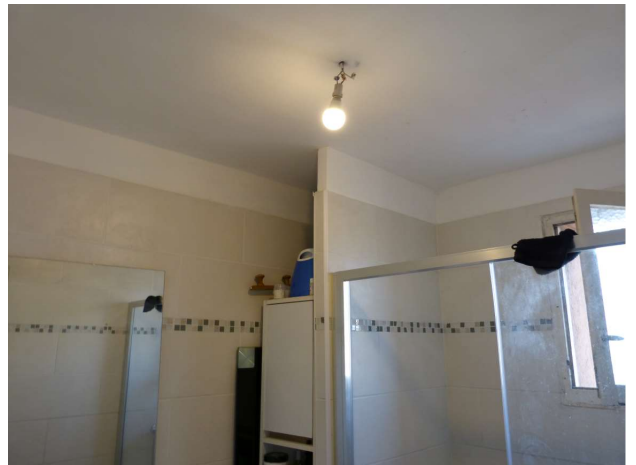
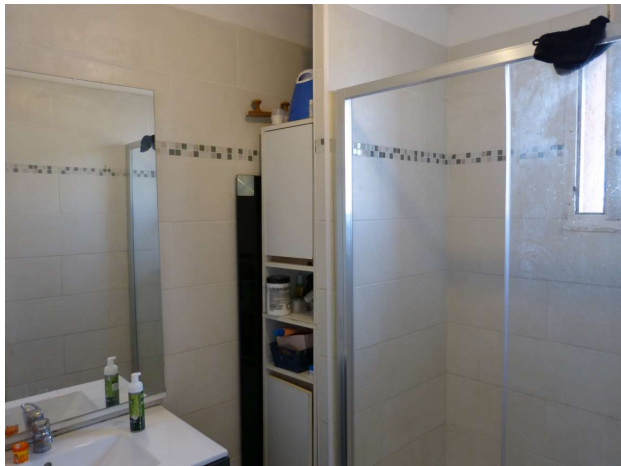
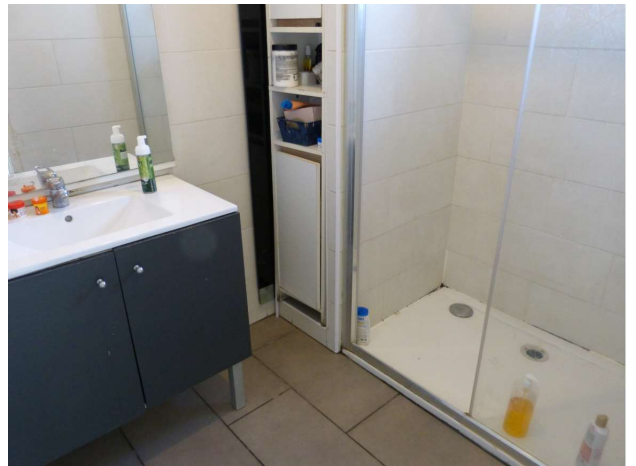
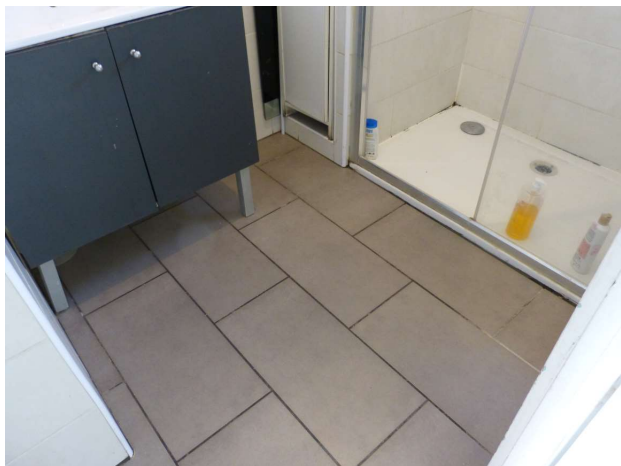
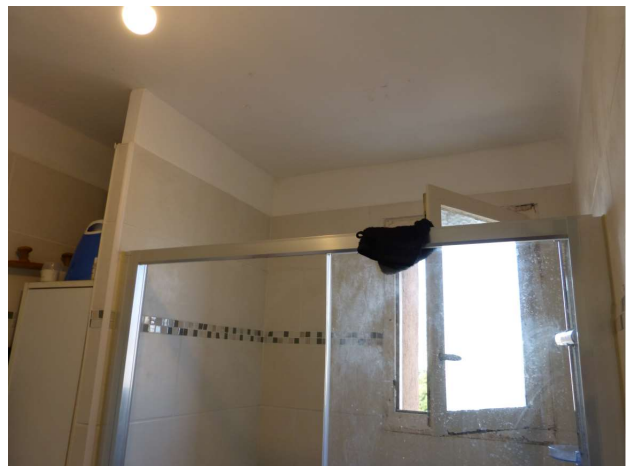
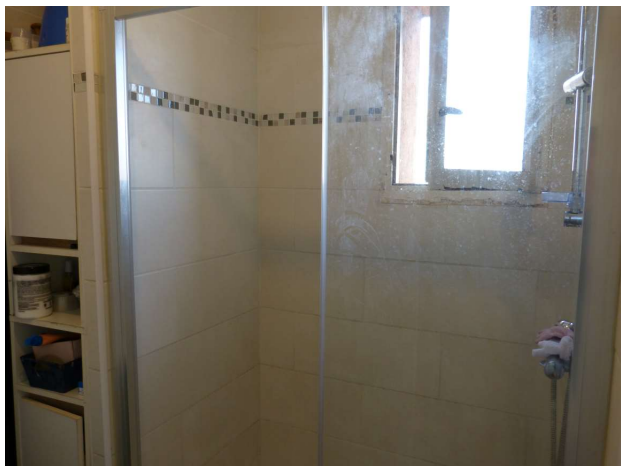
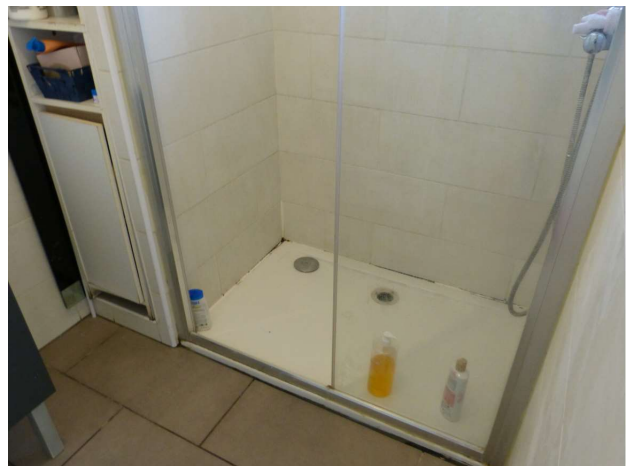
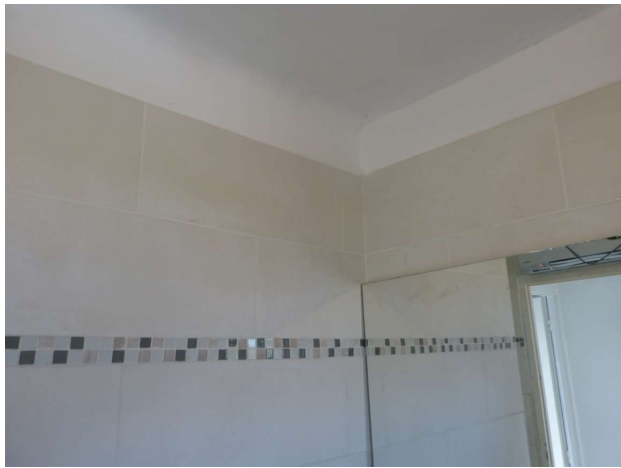
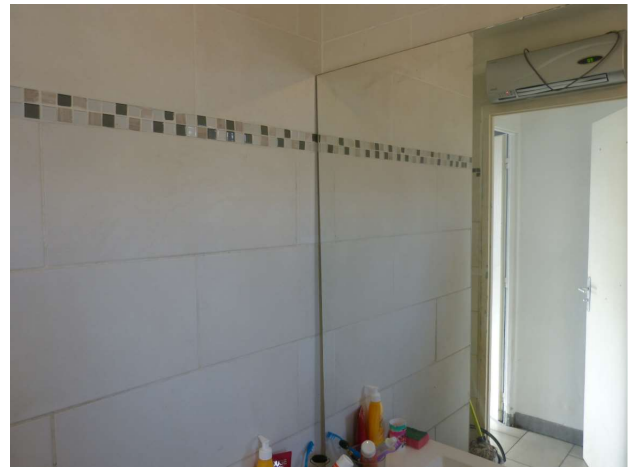
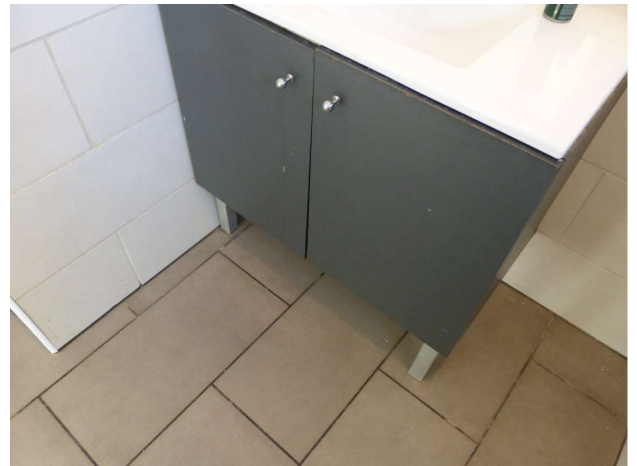
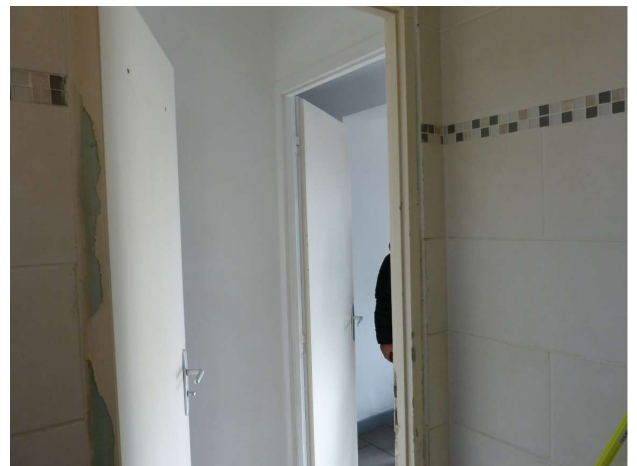
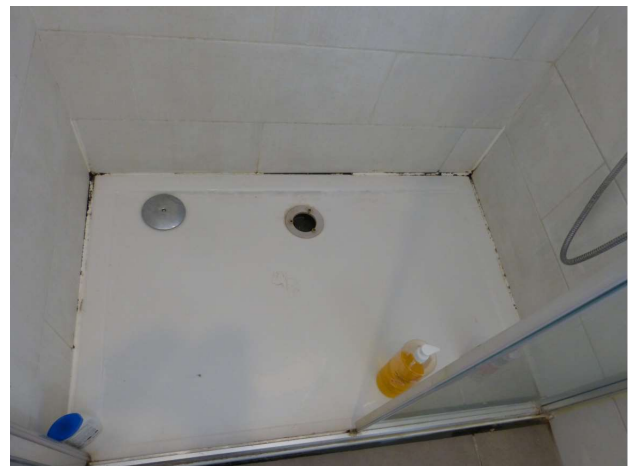
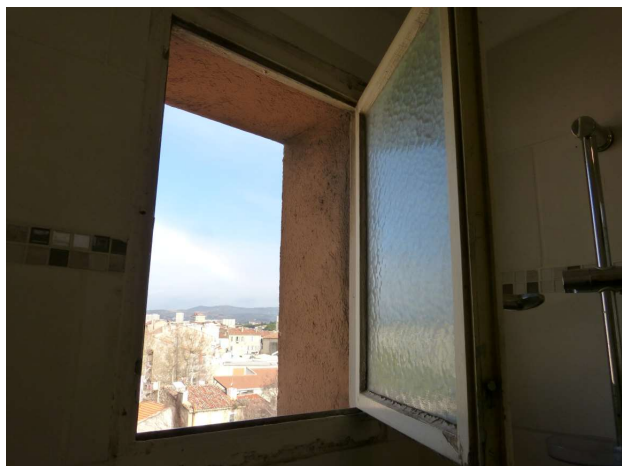
Cette pièce bénéficie d'une fenêtre en simple vitrage, d'un bac à douche, d'un meuble vasque, et d'un chauffage mural, fixé au-dessus de la porte.

Les murs sont recouverts d'un carrelage mural, à l'exception d'une bande de mur en partie haute faisant le tour de la pièce.

La peinture du dormant de la porte s'écaille en plusieurs endroits.

Le carrelage au sol est, pour sa partie visible, en état d'usage.
