ACTE DE  
COMMISSAIRE  
DE  
JUSTICE

PROCES-VERBAL DESCRIPTIF PORTANT SUR L'IMMEUBLE DE  
Mme Meliké ABDIOGLU et de M. Régaib ABDIOGLU

**Sur la commune de MARSEILLE (3ème arrondissement, Bouches-du-Rhône) 418  
Boulevard National, LES DOCKS LIBRES, Bâtiment J1, 2ème étage, appartement 2021**

**LOT N°6203 :**  
**APPARTEMENT N°2021 SITUE AU 2EME ETAGE**

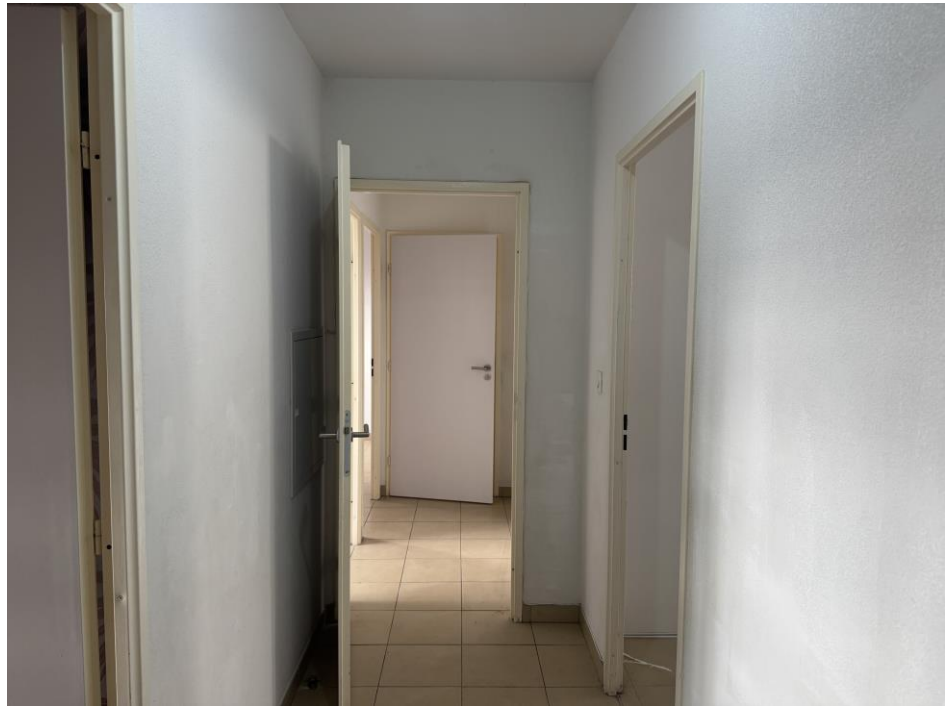
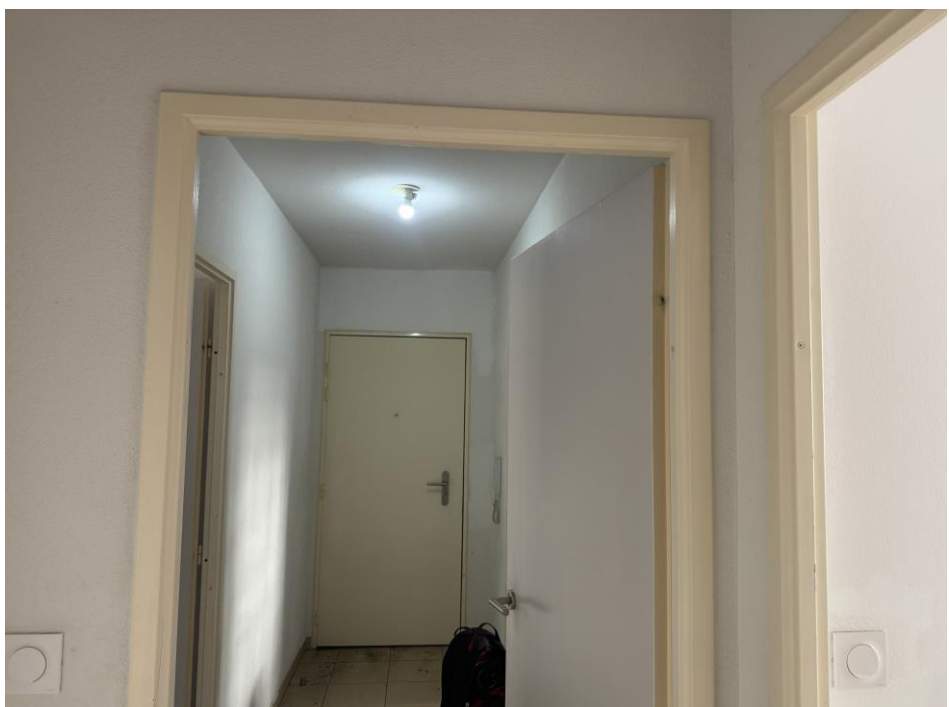
### Couloir :

Sol : carreaux de carrelage, en bon état.

Plinthes : assorties en carrelage, en bon état.

Murs : recouverts d'une peinture de couleur blanche, en état d'usage.

Plafond : recouvert d'une peinture de couleur blanche, en état d'usage.

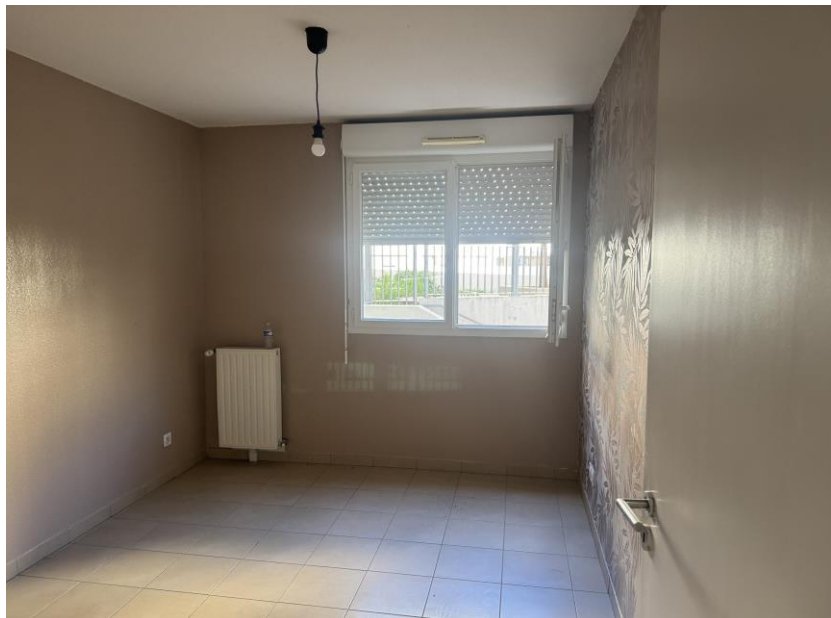
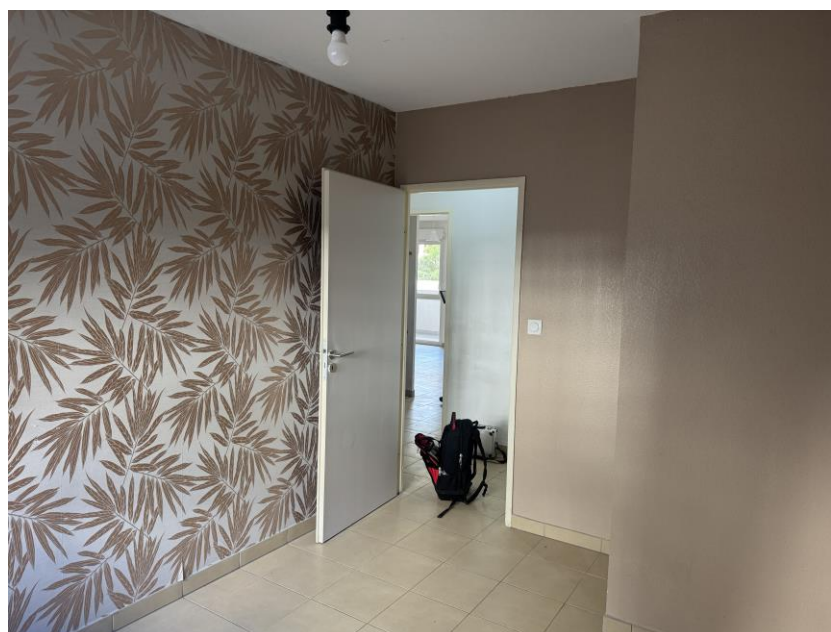
### 1<sup>ère</sup> Chambre :

Sol : carreaux de carrelage, en bon état.

Plinthes : assorties en carrelage, en bon état.

Murs : recouverts d'une peinture, en état d'usage. Seul le mur de gauche est recouvert d'un papier-peint à l'état d'usage également.

Plafond : recouvert d'une peinture de couleur blanche, en état d'usage.

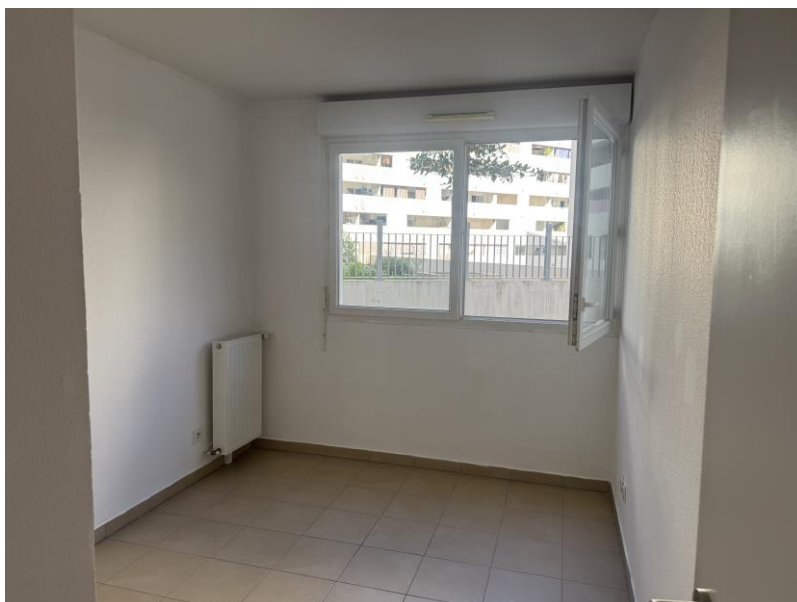
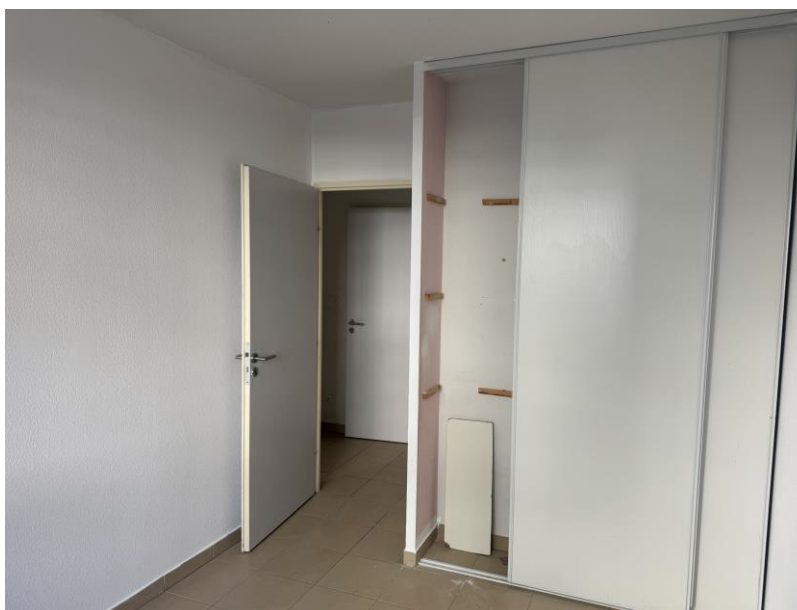
## 2ème Chambre :

Sol : carreaux de carrelage, en bon état.

Plinthes : assorties en carrelage, en bon état.

Murs : recouverts d'une peinture de couleur blanche, en état d'usage.

Plafond : recouvert d'une peinture de couleur blanche, en état d'usage.

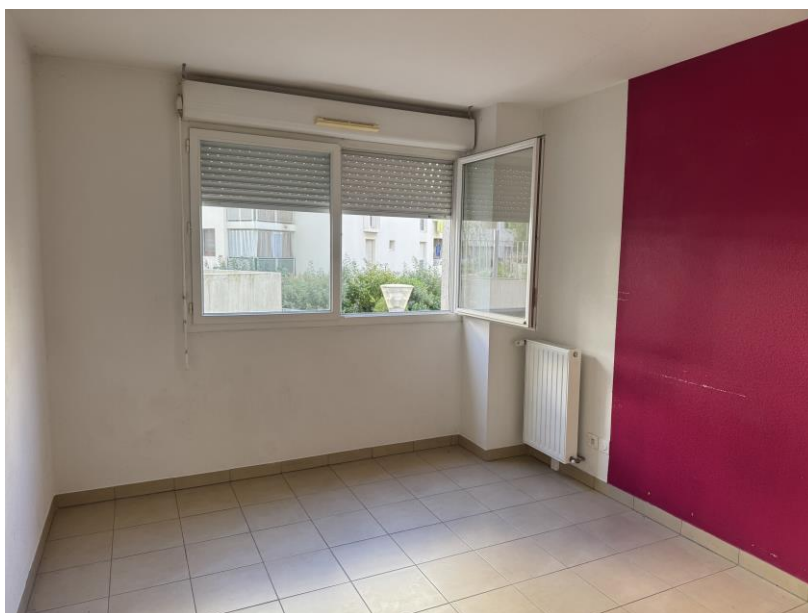
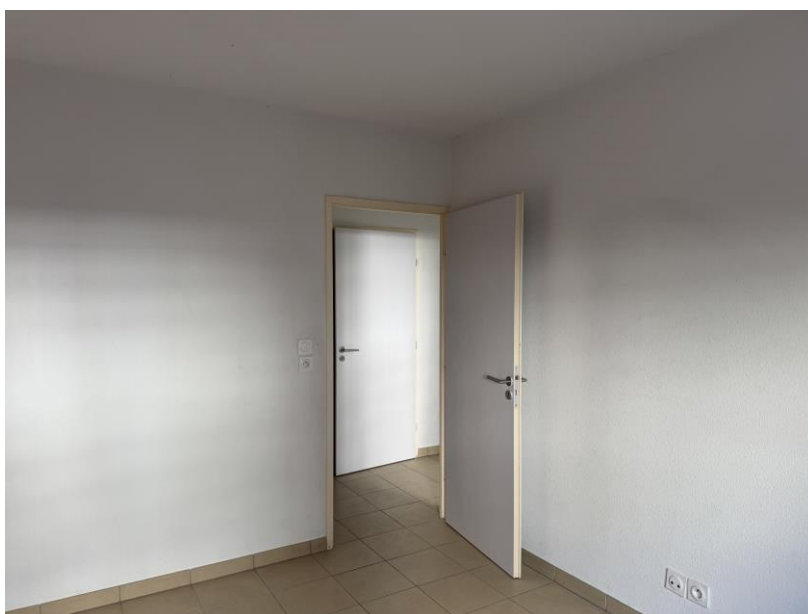
### 3ème Chambre :

Sol : carreaux de carrelage, en bon état.

Plinthes : assorties en carrelage, en bon état.

Murs : recouverts d'une peinture de couleur blanche, en état d'usage.

Plafond : recouvert d'une peinture de couleur blanche, en état d'usage.

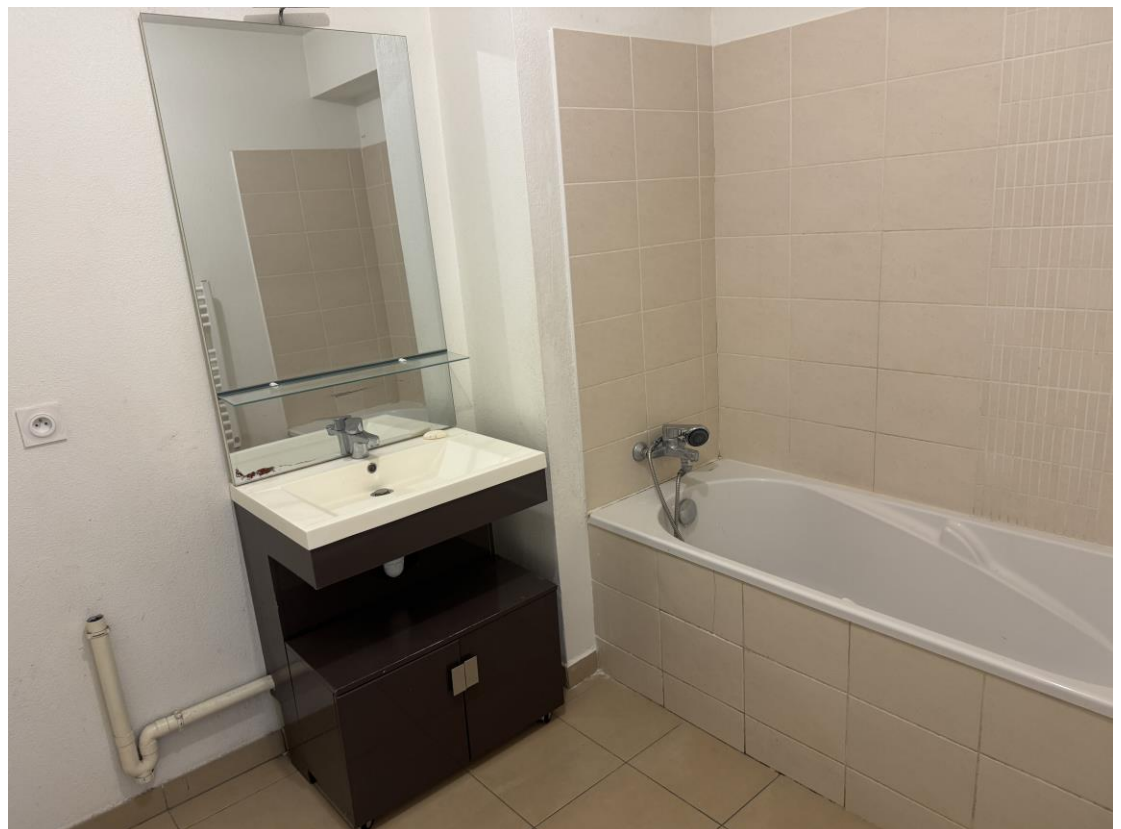
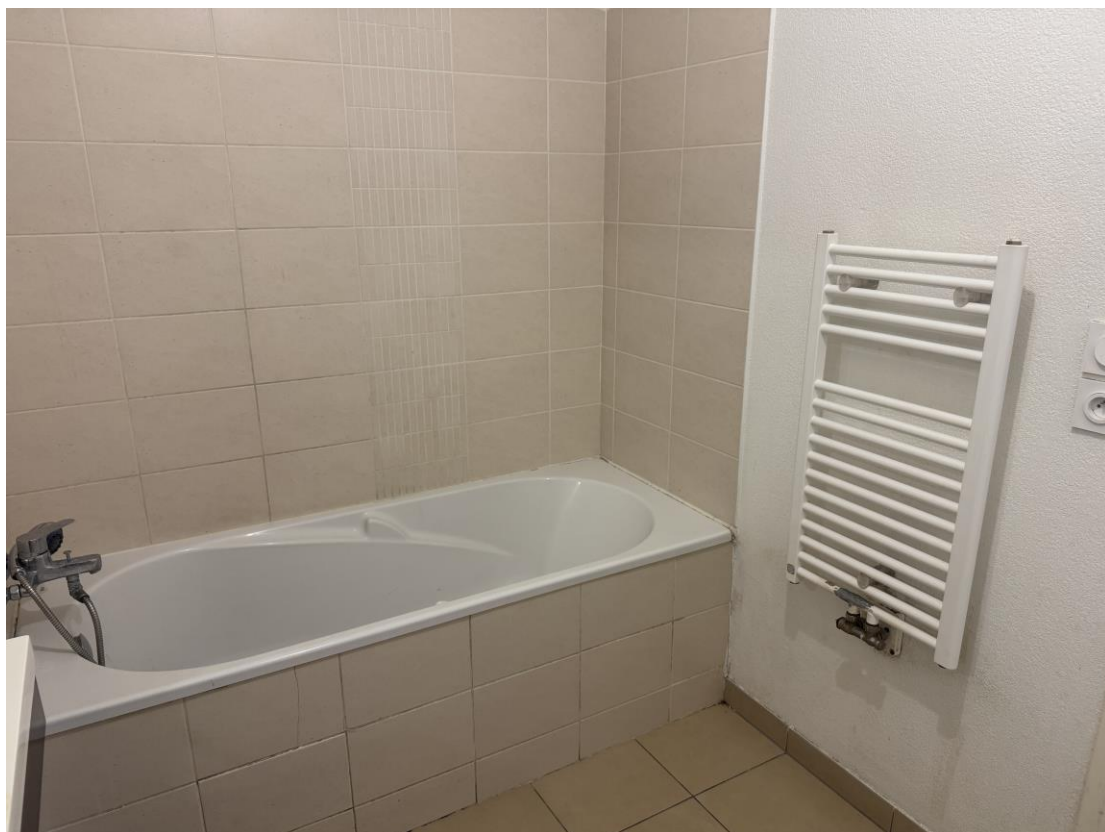
### Salle de bains :

Murs : recouverts d'une peinture de couleur blanche, en état d'usage. Les murs entourant la baignoire sont recouverts d'une faïence, en état d'usage.

- Une arrivée et une évacuation d'eau,
- Un interrupteur,
- Trois prises,
- Une douille avec ampoule,
- Un radiateur mural,
- Une aération,
- Une baignoire avec mitigeur/mélangeur, flexible et pommeau de douche, en bon état, dont le tablier frontal est faïencé, un des carreaux est fissuré.
- Une vasque avec mitigeur/mélangeur, dans un meuble avec un placard à deux portes en bois, en état d'usage, surmontée d'un miroir abîmé, d'une tablette en verre et d'un néon.

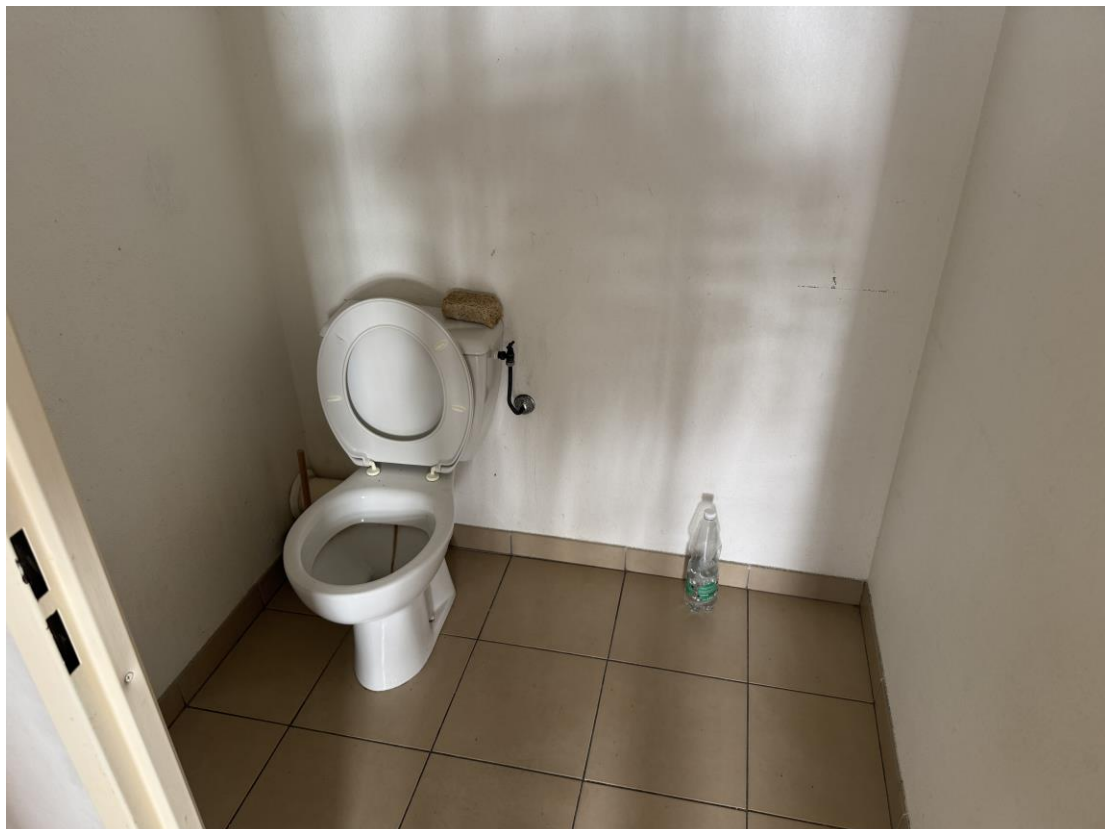
### **Toilettes :**

Murs : recouverts d'une peinture de couleur blanche, en état d'usage.

- Un interrupteur,
- Une prise,
- Une douille avec ampoule,
- Une aération,
- Un bloc WC sur pied avec couvercle et abattant, en état d'usage.

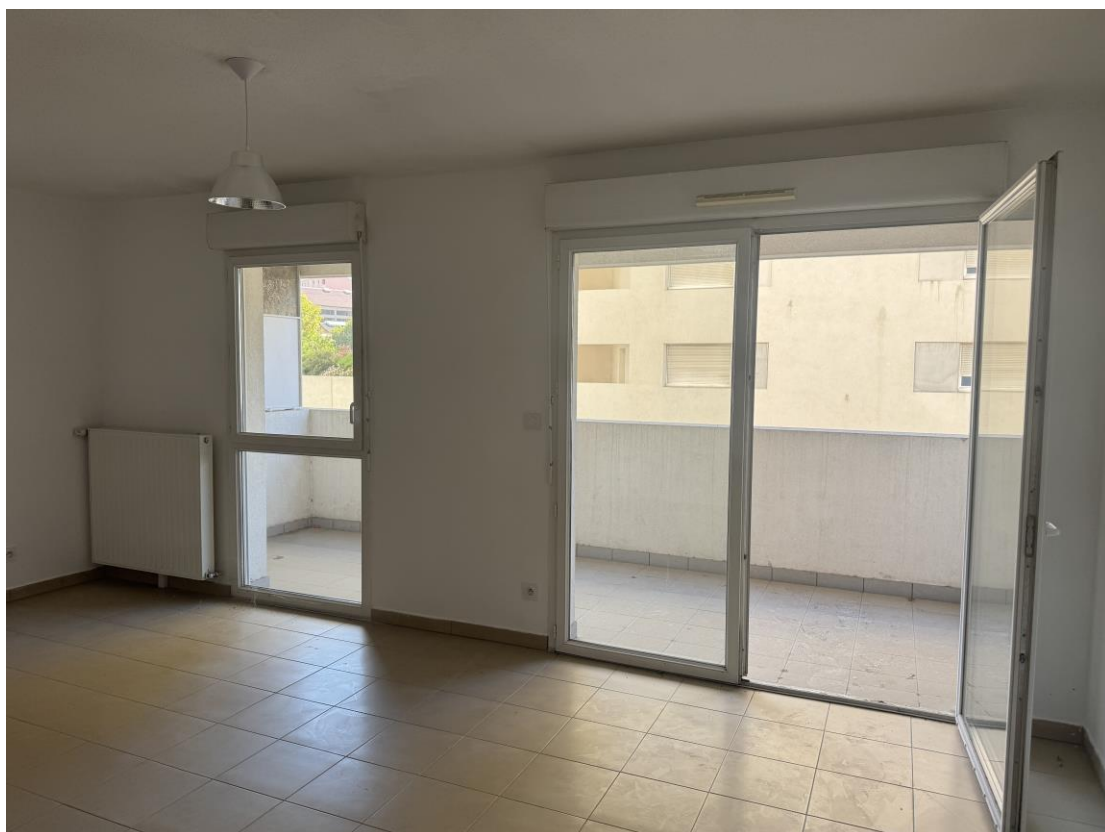
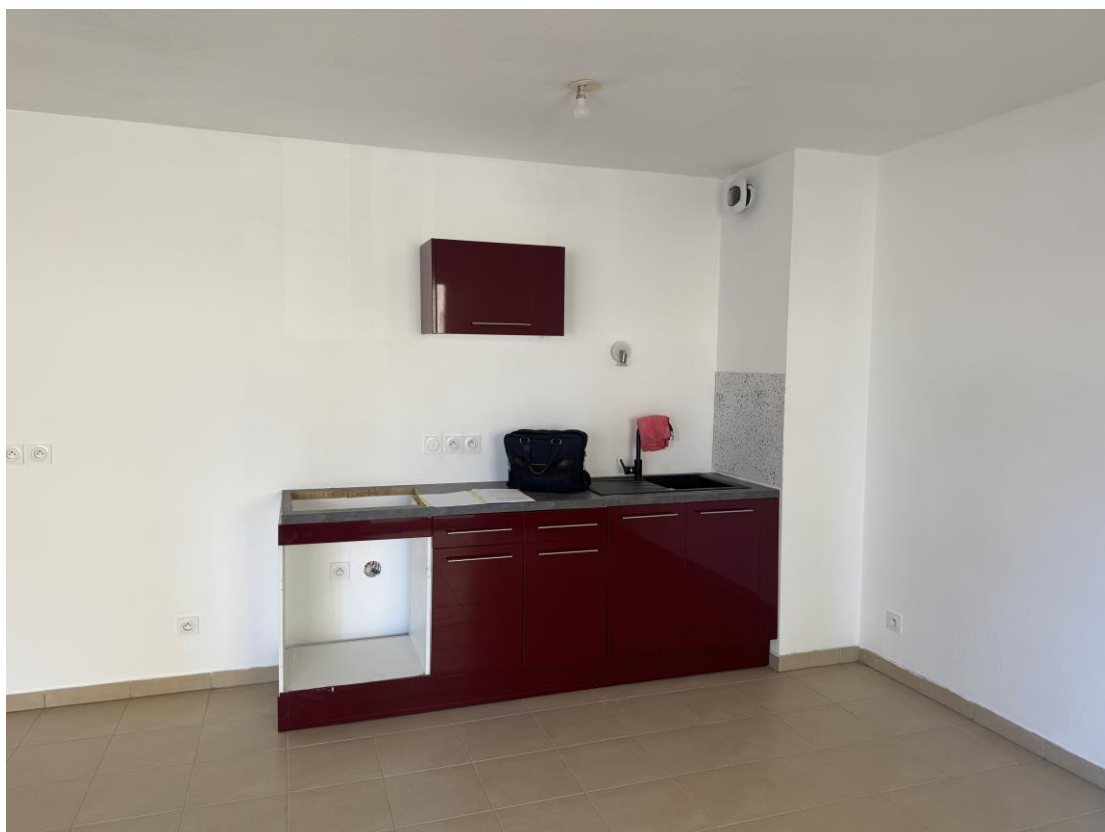
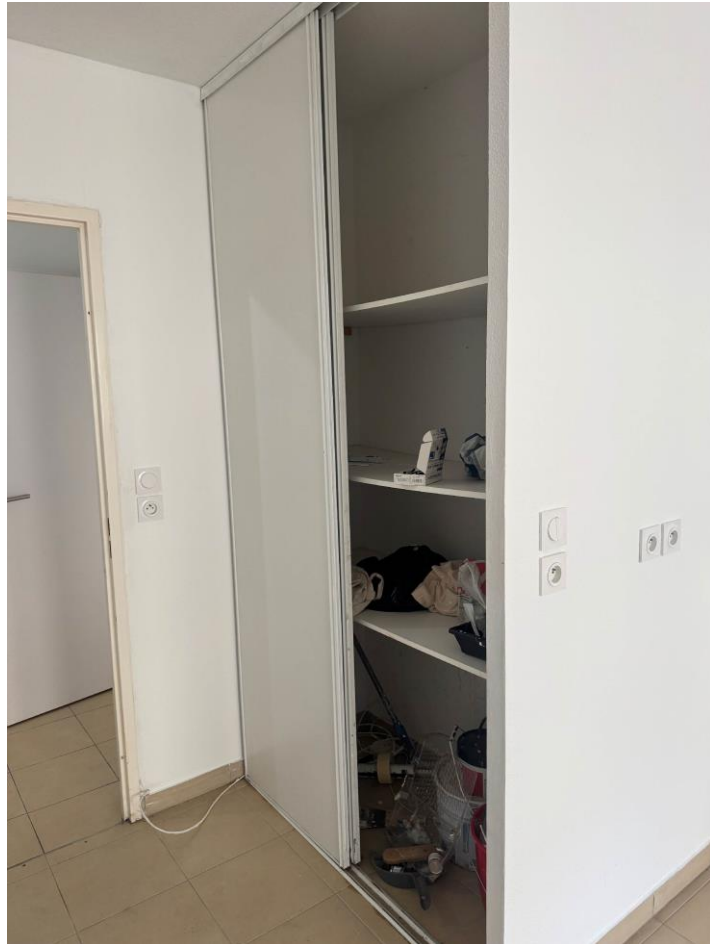
### **Séjour avec cuisine ouverte :**

Sol : carreaux de carrelage, en bon état.

Plinthes : assorties en carrelage, en bon état.

Murs : recouverts d'une peinture de couleur blanche, en état d'usage.

Plafond : recouvert d'une peinture de couleur blanche, en état d'usage.

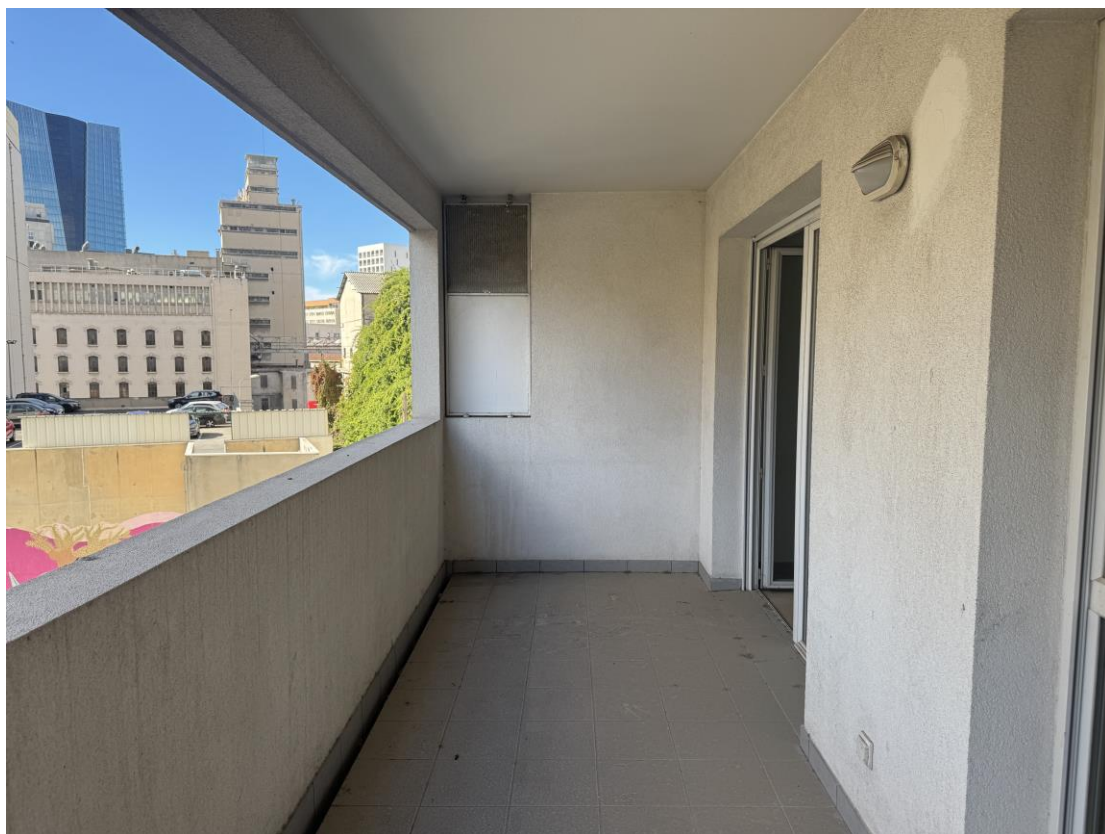
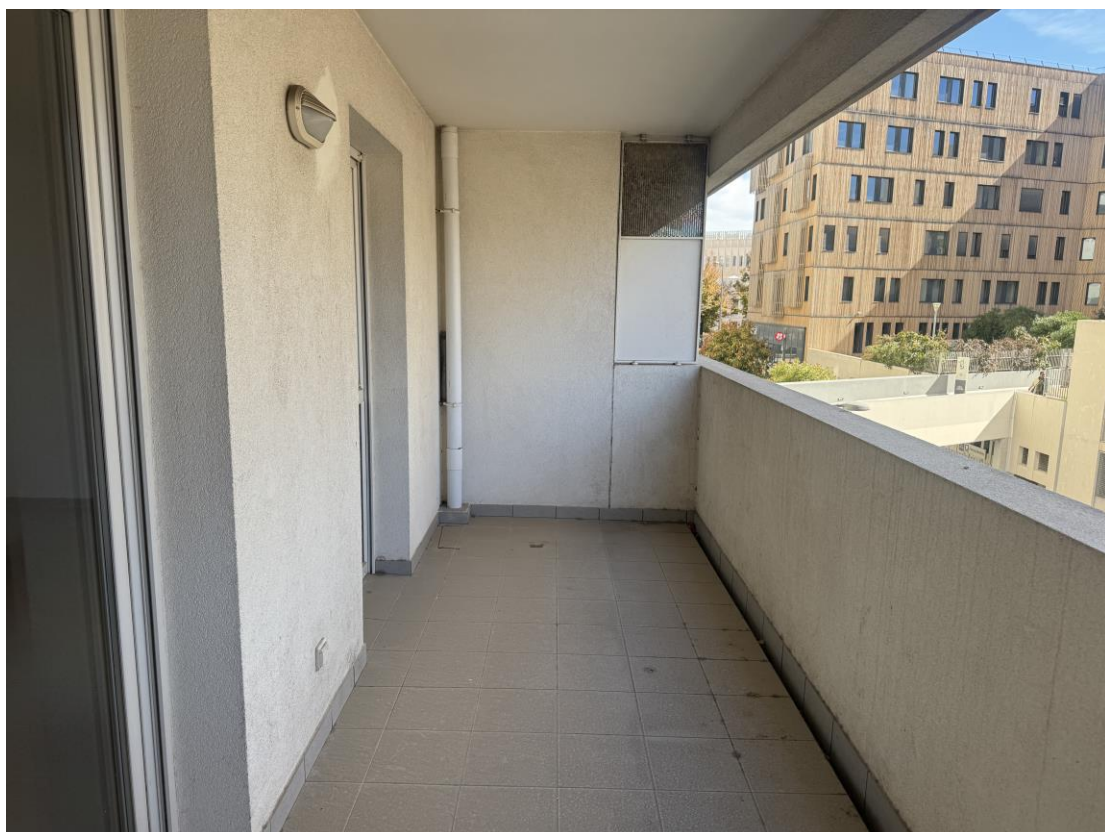
### **Balcon :**

Sol : recouvert de carreaux de carrelage, en état d'usage.

Plinthes : assorties en carrelage, en état d'usage.

Murs : recouverts d'un crépi, en état d'usage. Présence d'un raccord grossier de matière à droite de l'éclairage.
