PROCÈS-VERBAL DESCRIPTIF

Les biens et droits immobiliers dépendant d'un immeuble sis à SAINT DENIS (SEINE SAINT-DENIS) 12, rue Gisquet et rue Nay sans numéro, cadastré section AB, numéro 11, lieudit 12 rue Gisquet pour une contenance totale de 03 ares et 08 centiares.

Le LOT numéro DEUX (n° 2)

Le LOT numéro TRENTE (n°30)

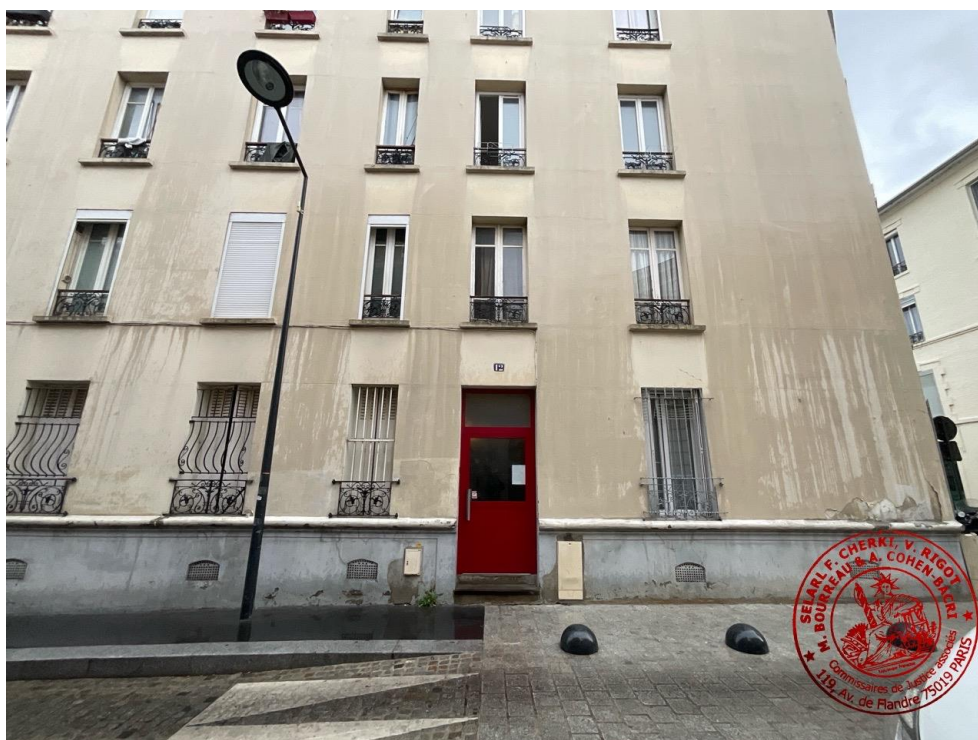
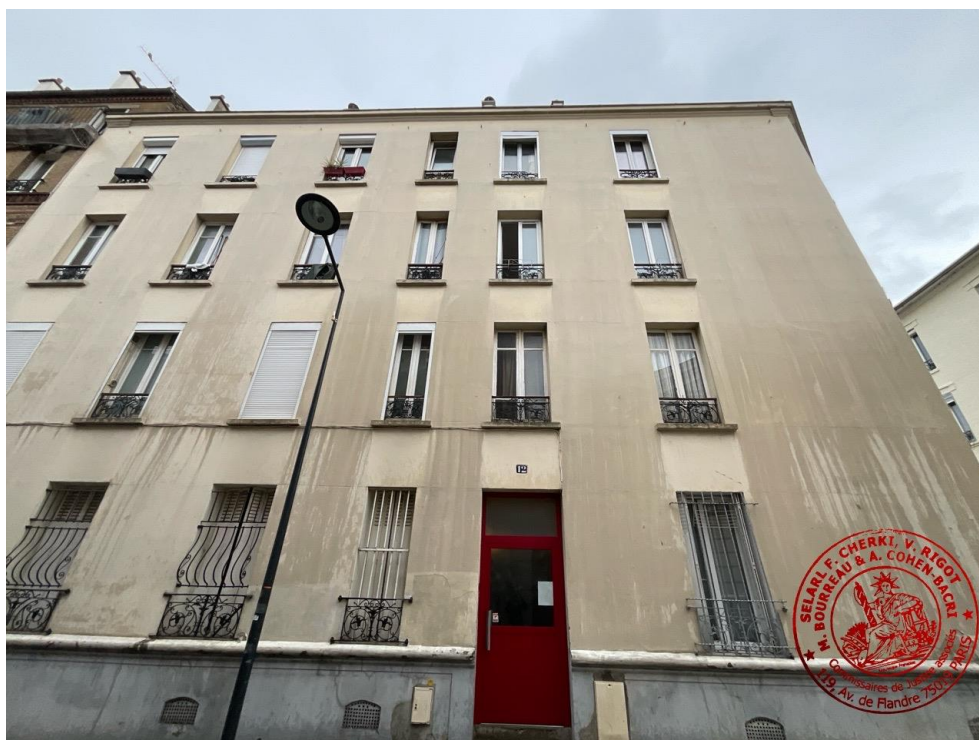
Elle est recouverte d'un enduit clair de teinte beige/ crème, présentant par endroits des traces verticales marquées d'écoulement et de salissures.

Au rez-de-chaussée, des manques de revêtement sont visibles à plusieurs endroits.

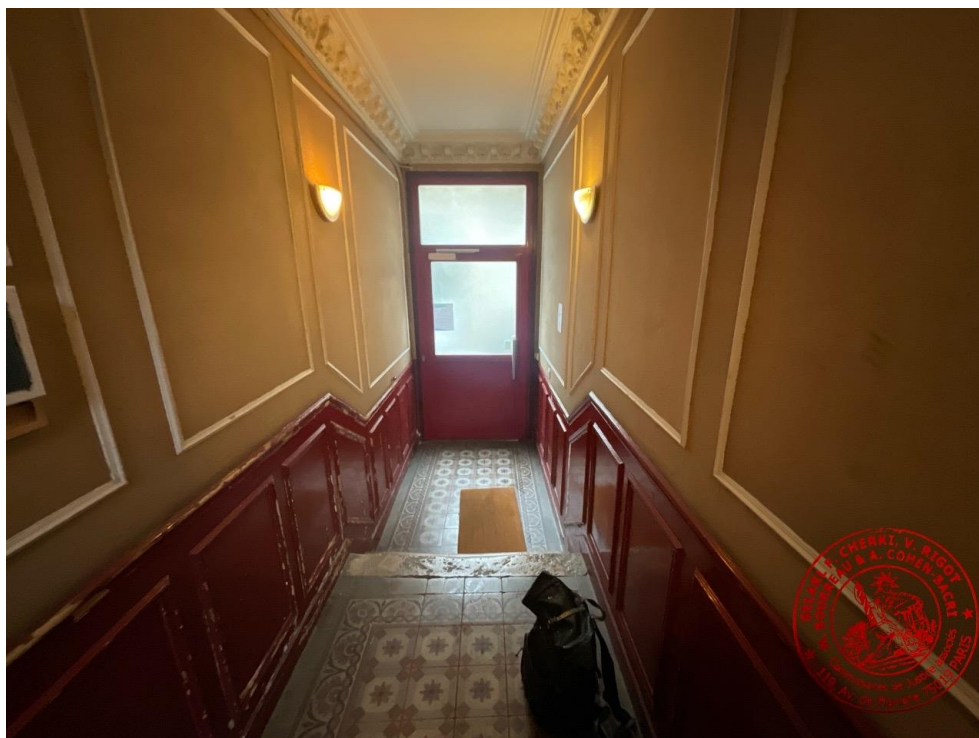
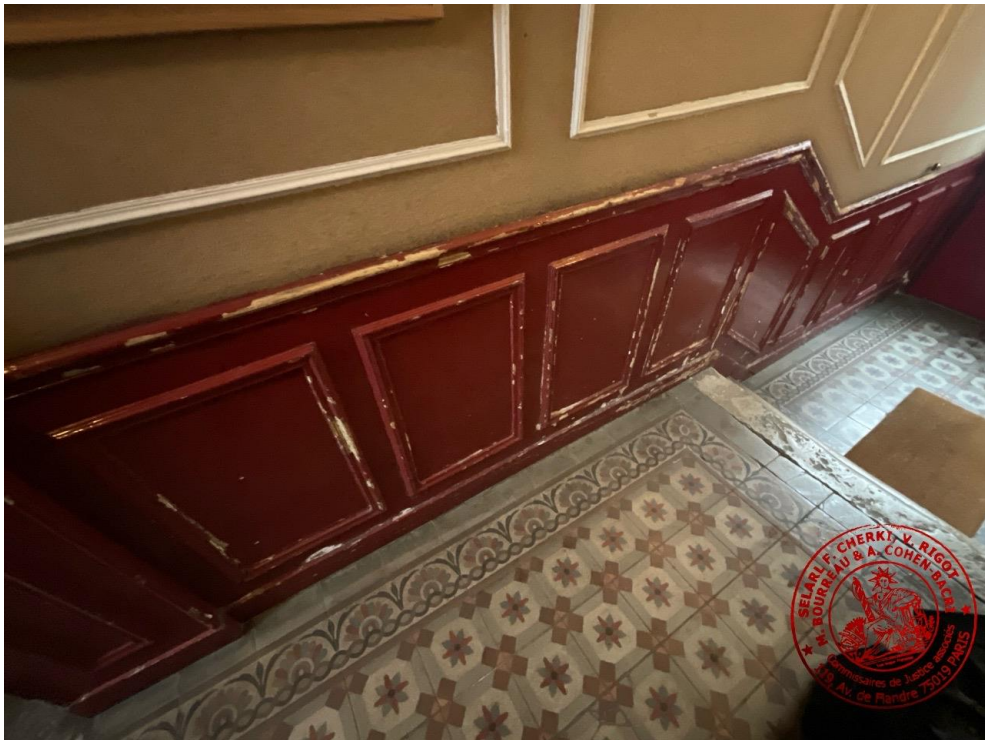
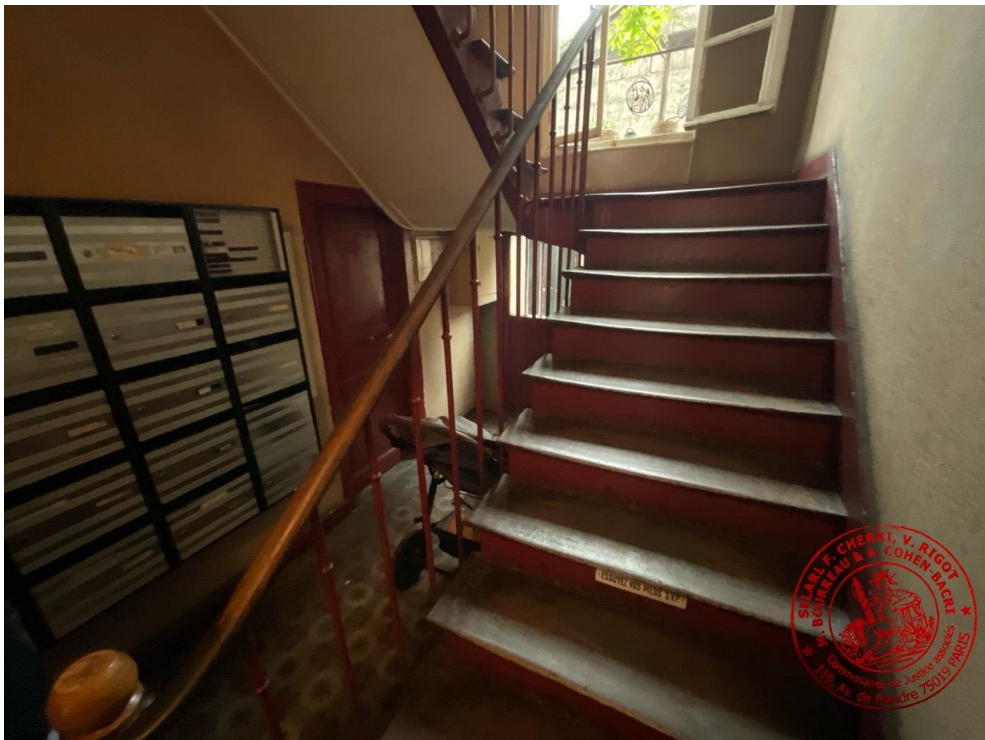
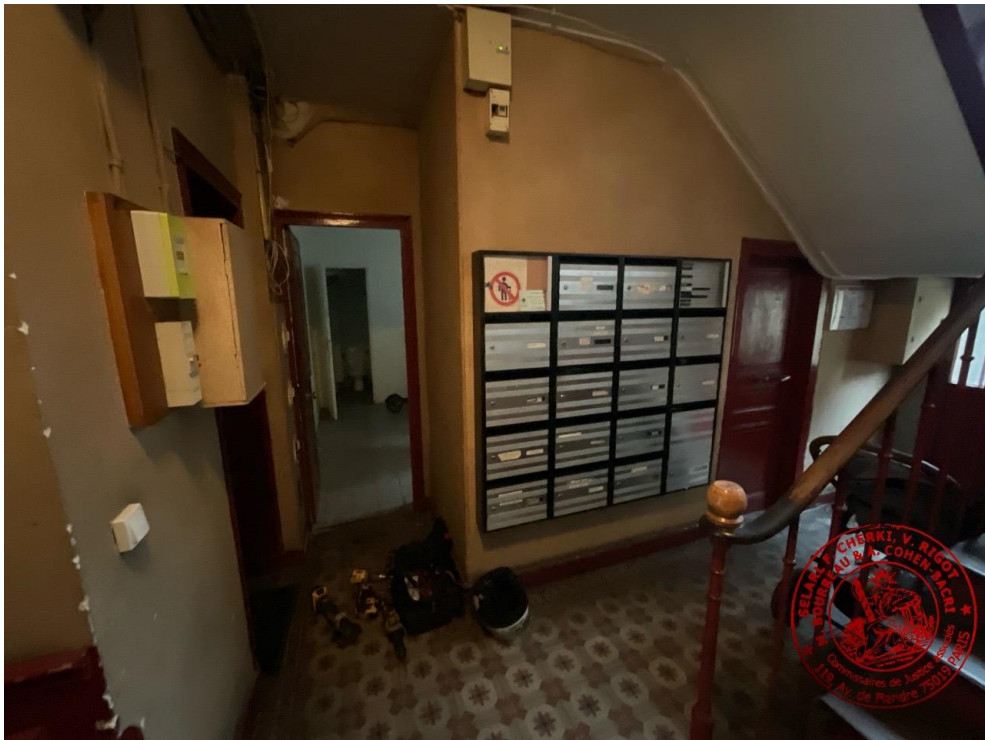
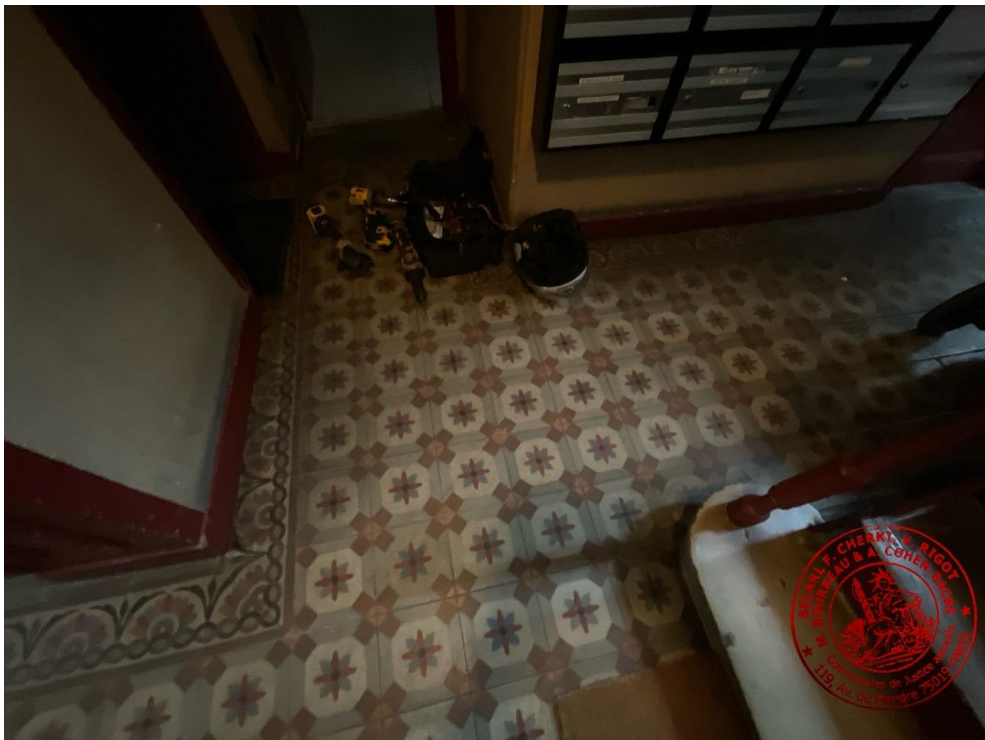
Les murs sont recouverts d'un revêtement type pierre projetée noirci. En partie basse, la peinture des panneaux muraux principalement côté gauche en entrant s'écaille, s'effrite et se détache.

Le carrelage recouvrant le sol comporte des traces de salissure et de noircissure incrustées.

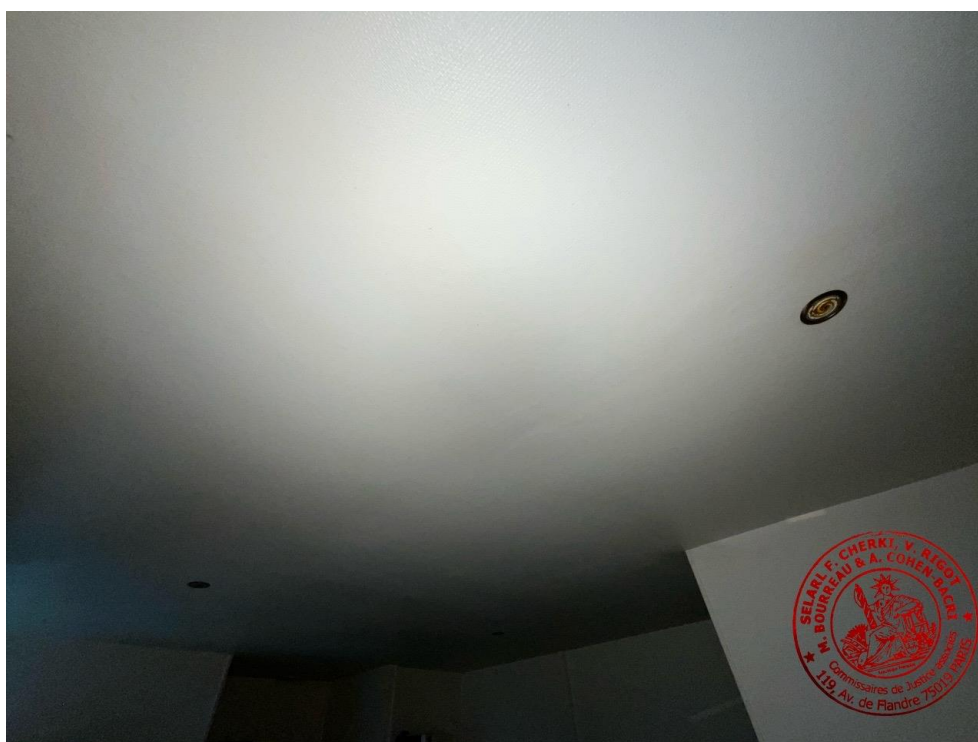
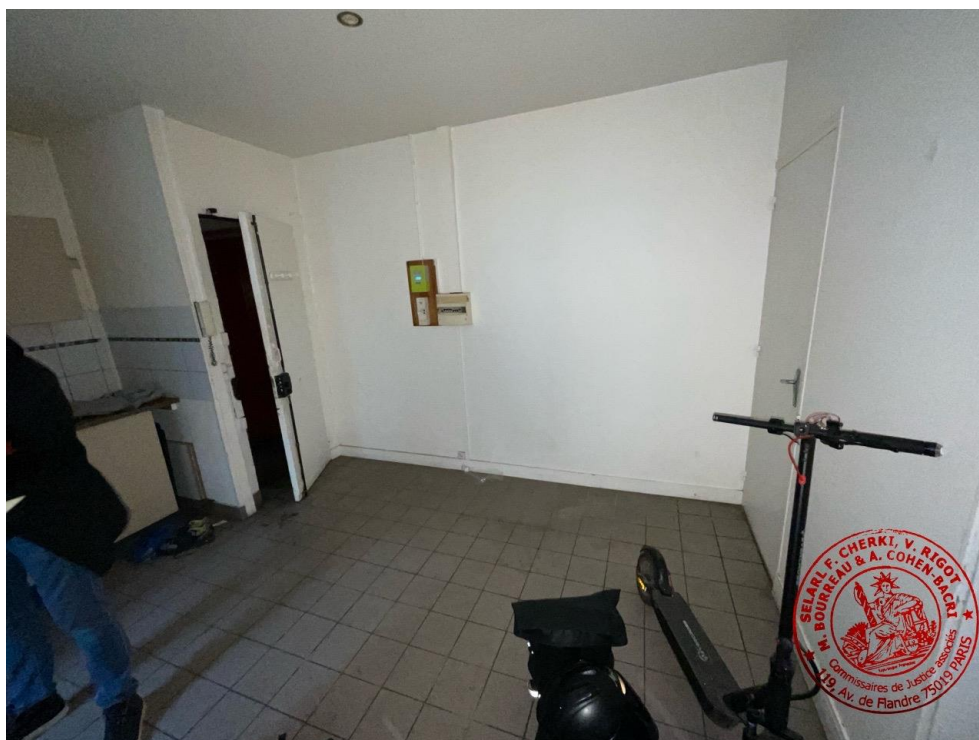
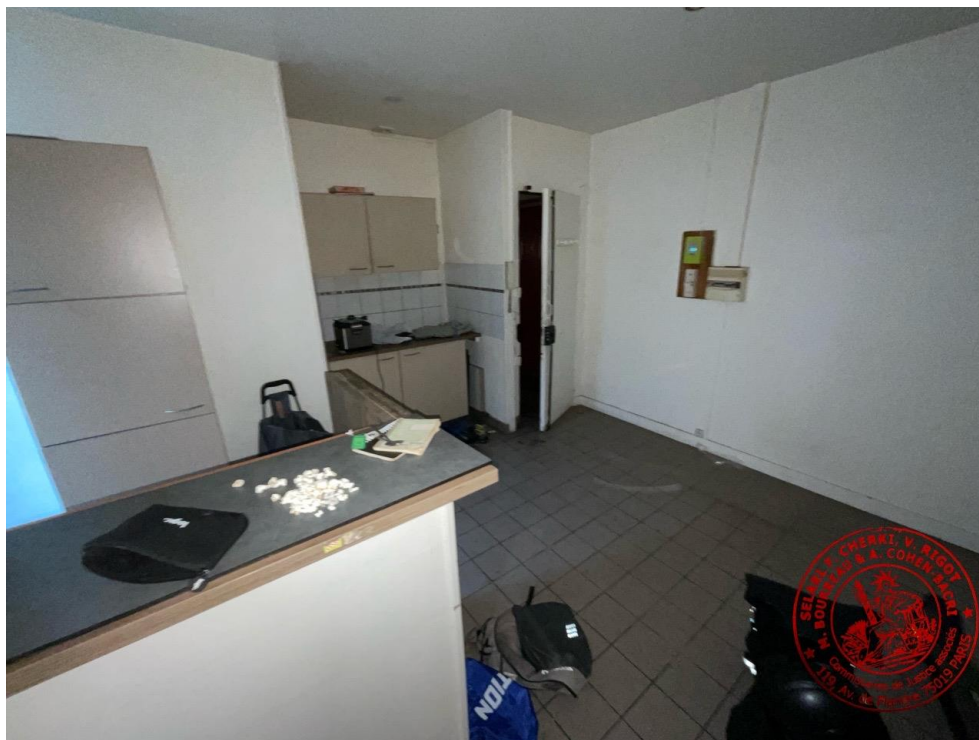
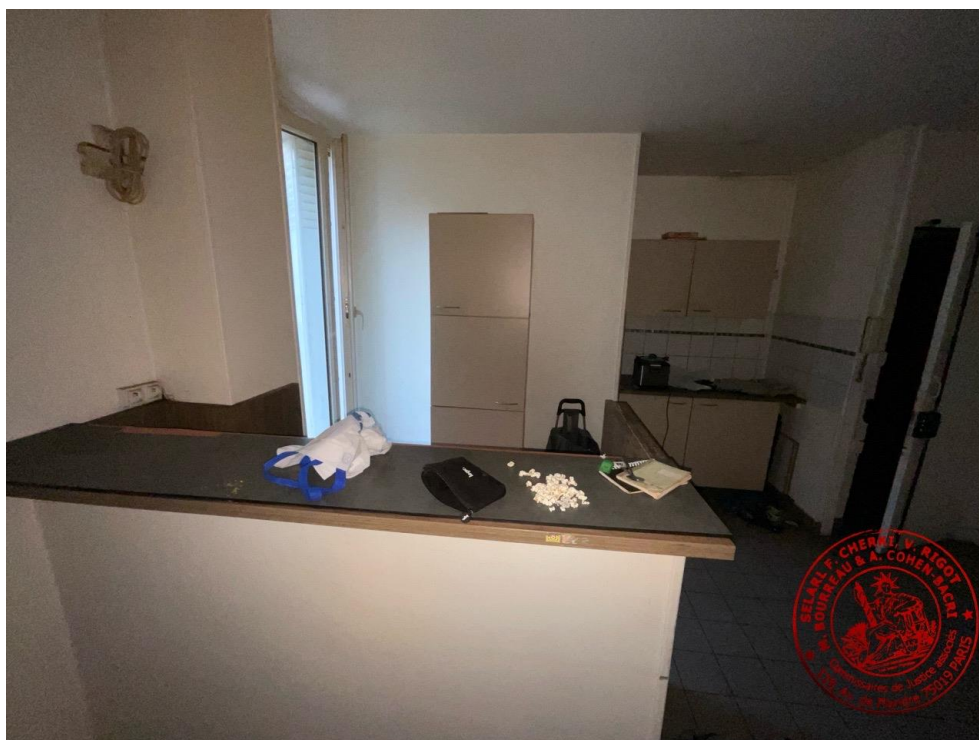
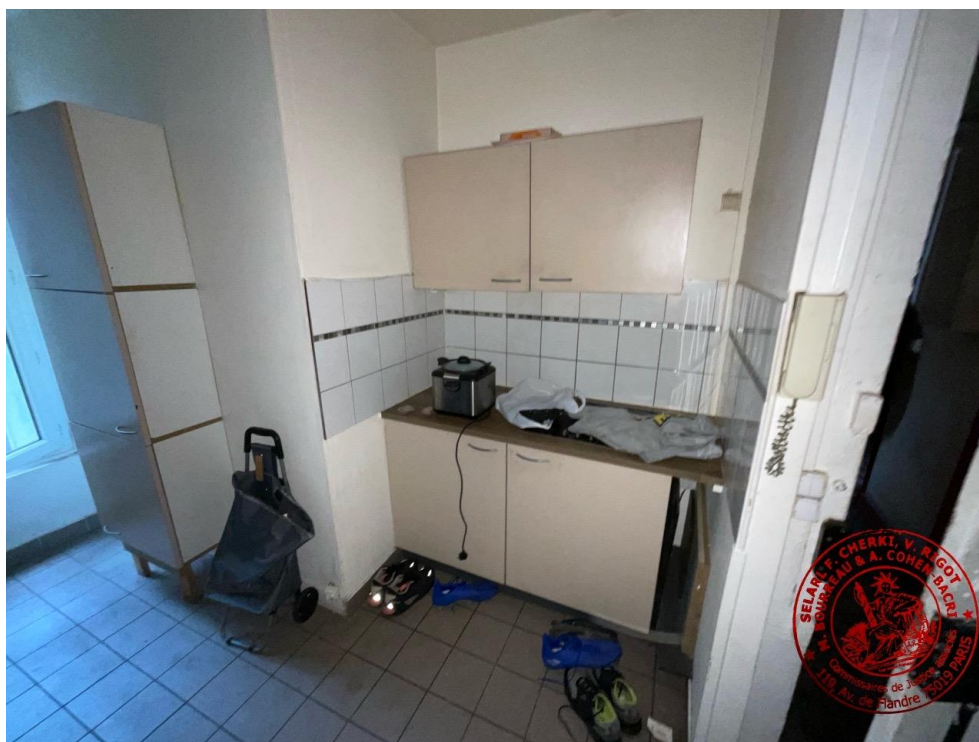
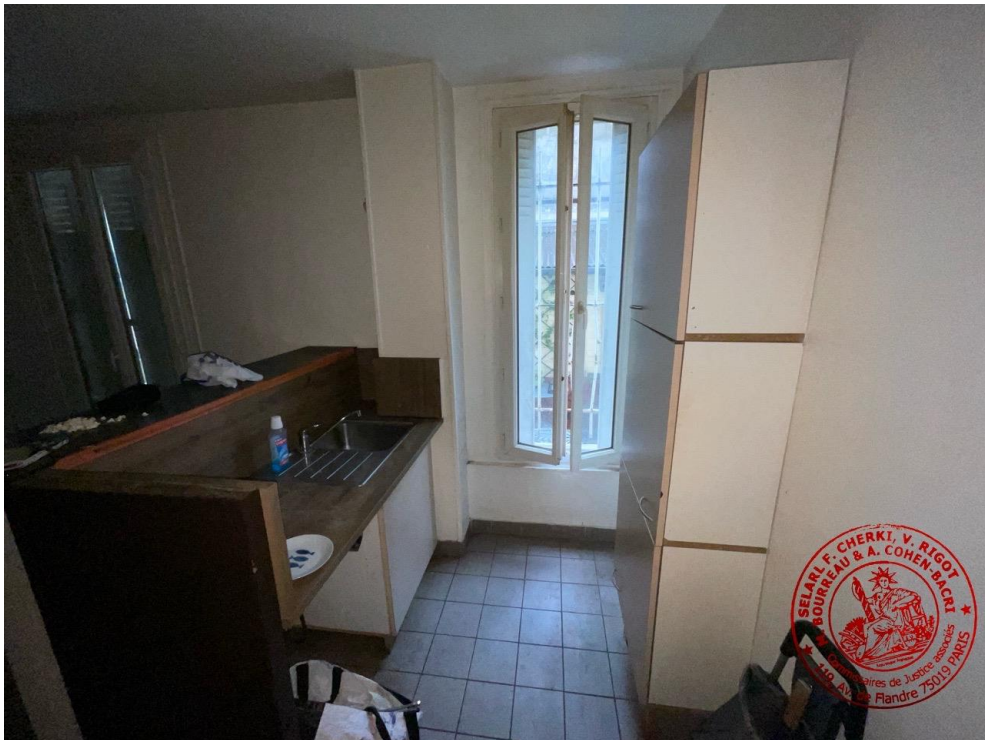
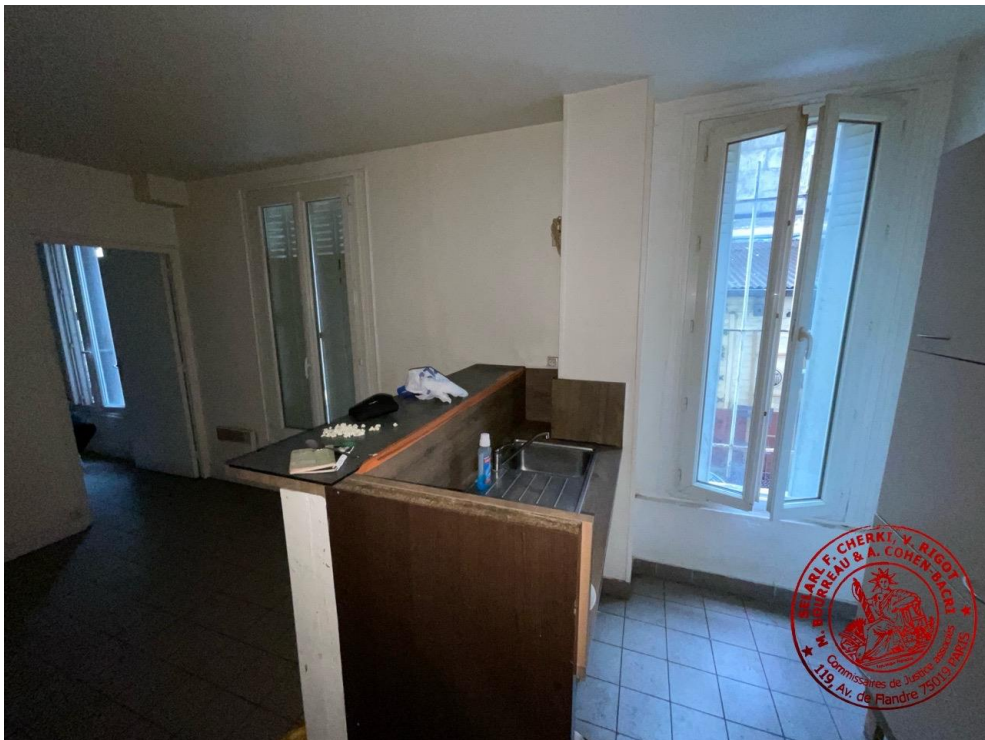
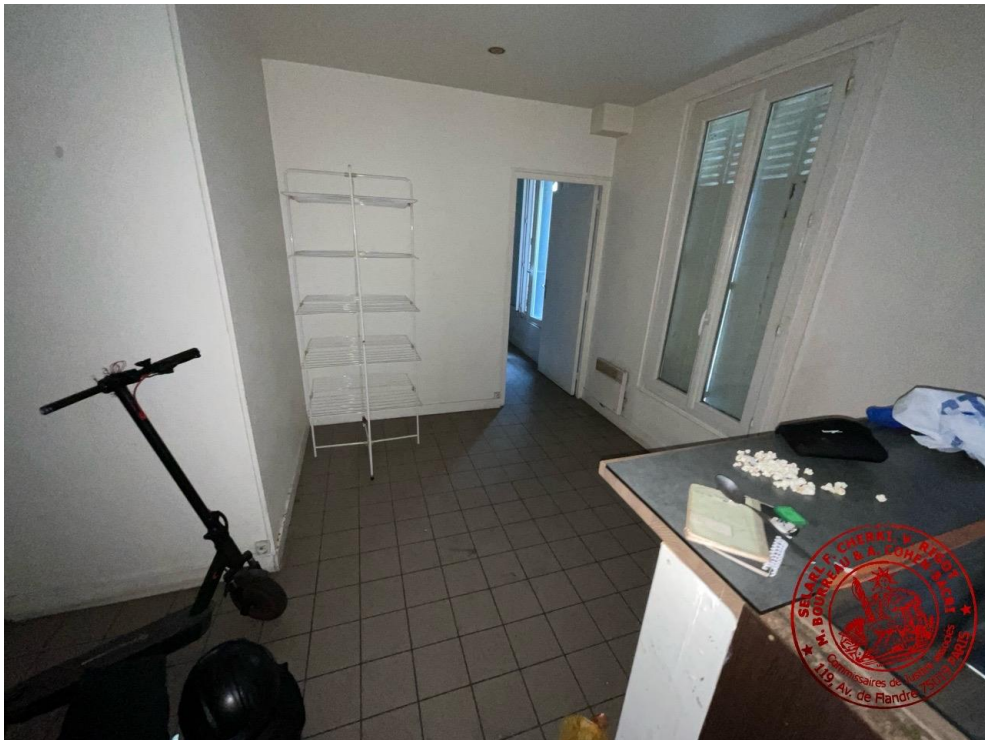
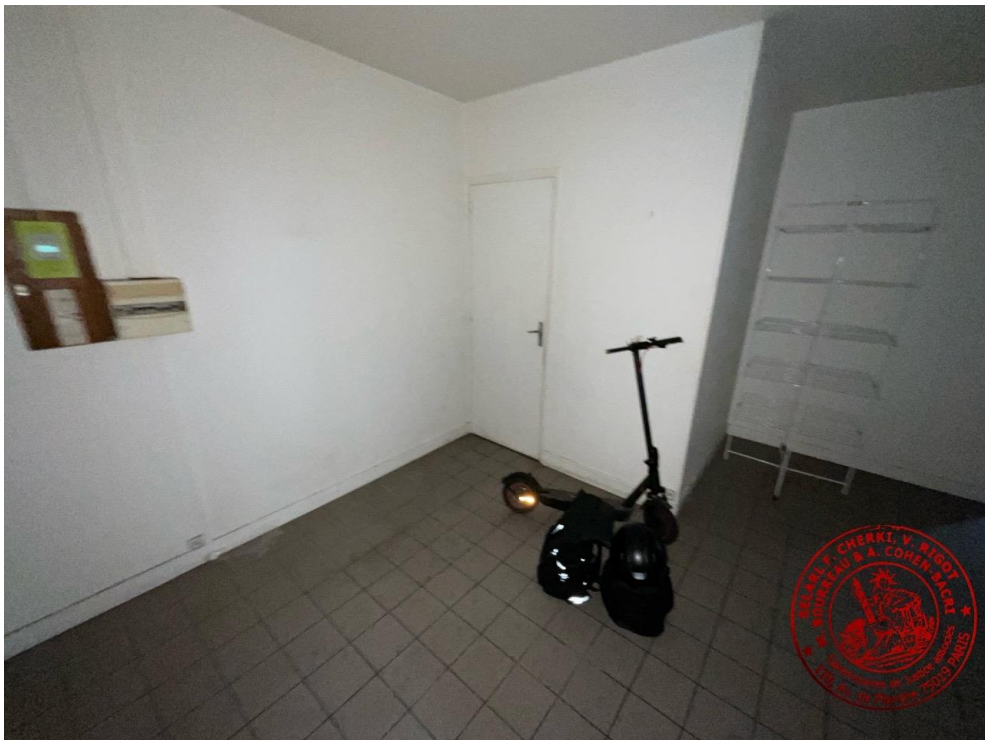
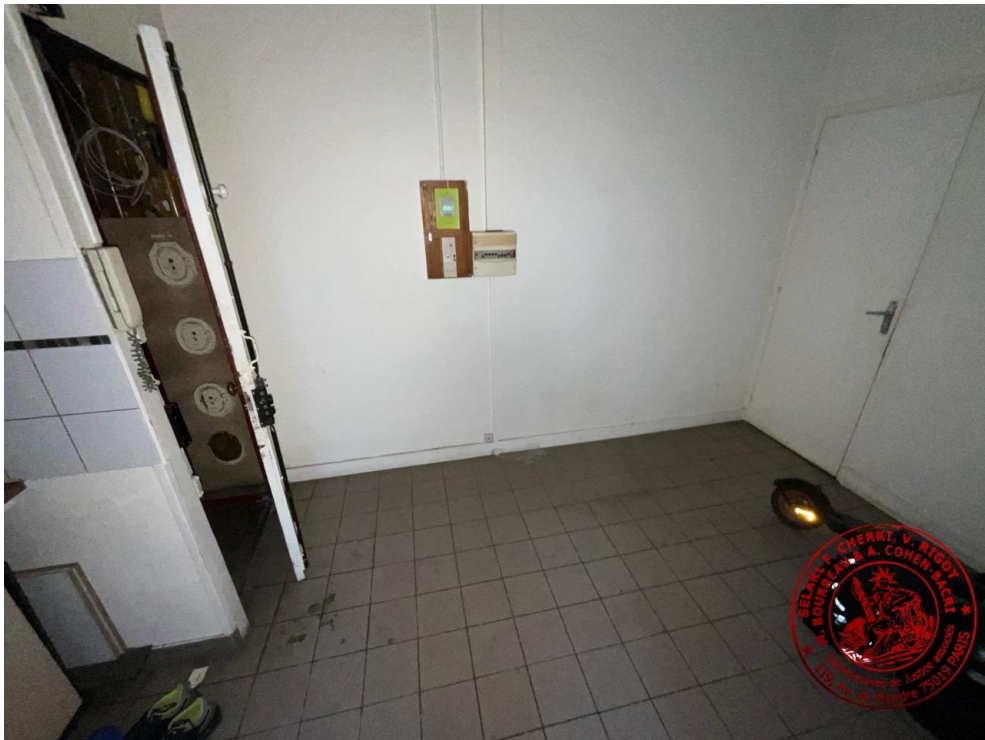
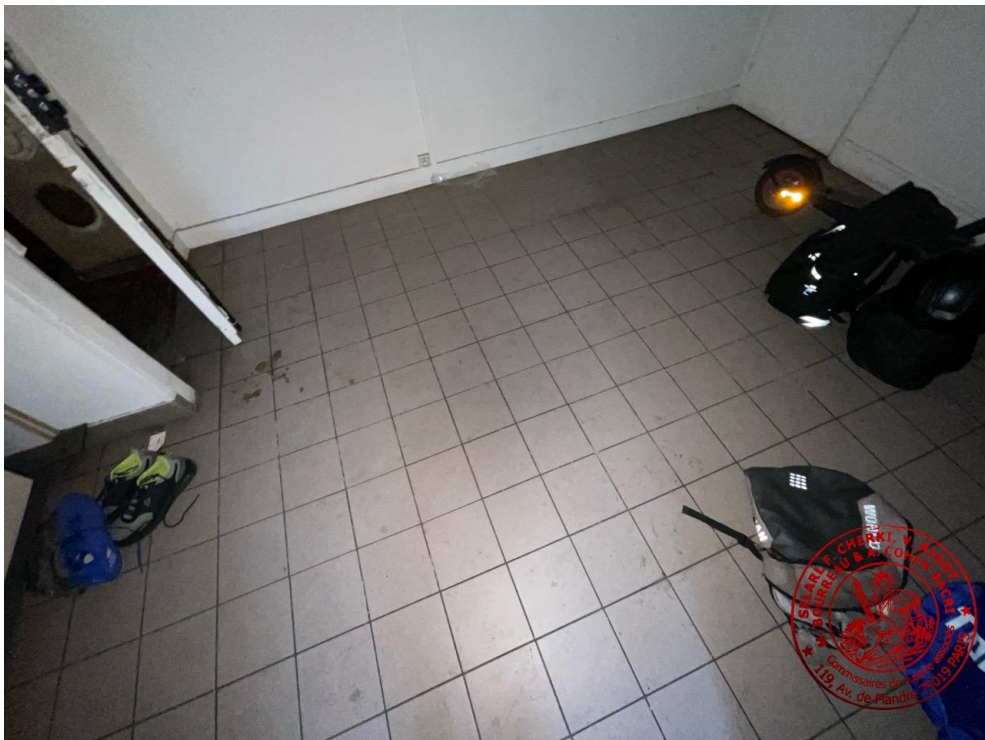
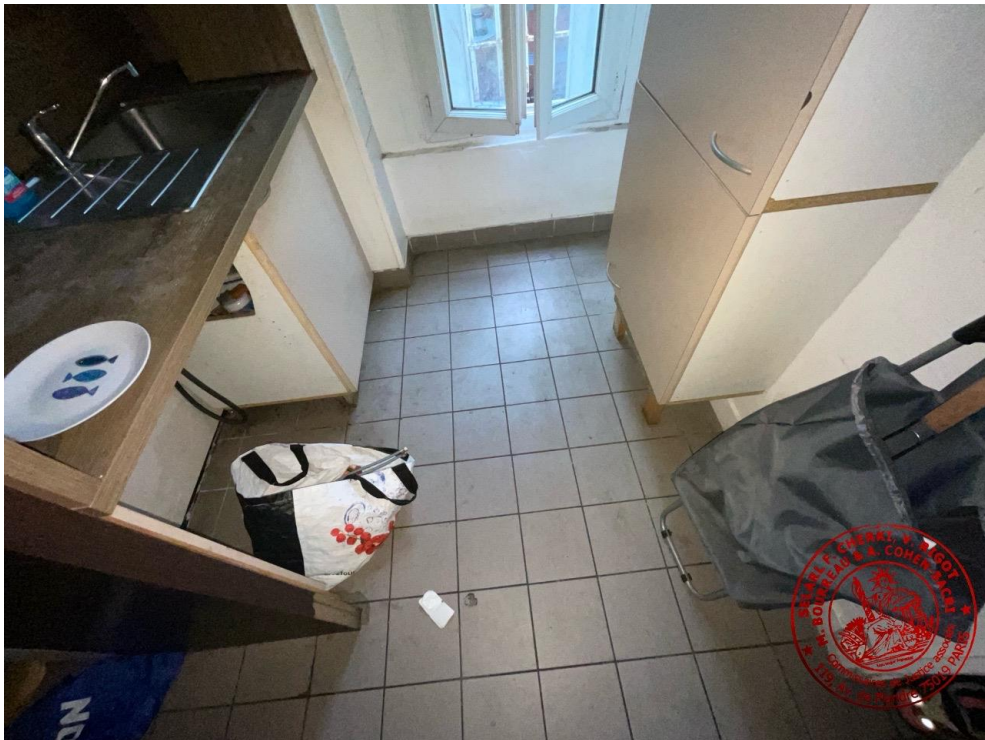
Les murs sont recouverts d'une toile de verre peinte usagée avec traces de salissure et de noircissure par endroits.

Le carrelage recouvrant le sol est en bon état mais comporte des taches par endroits.

Un compteur électrique électronique. Je précise que ce compteur n'est pas alimenté en électricité et que l'électricité ne fonctionne pas.

Une trottinette électrique dont les fils sont arrachés en partie haute.

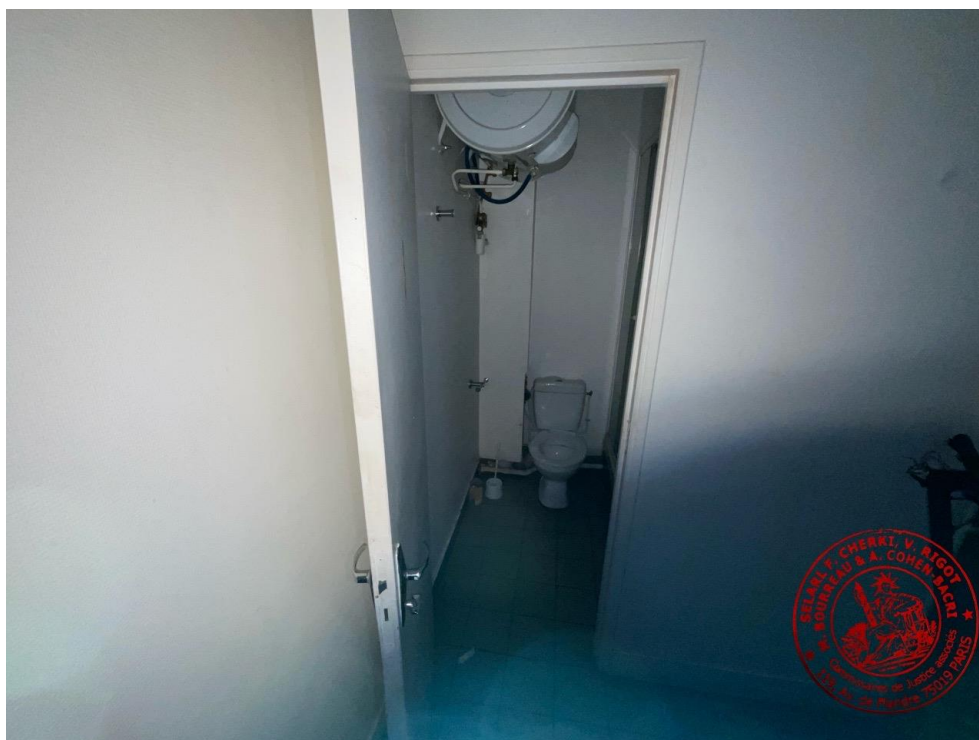
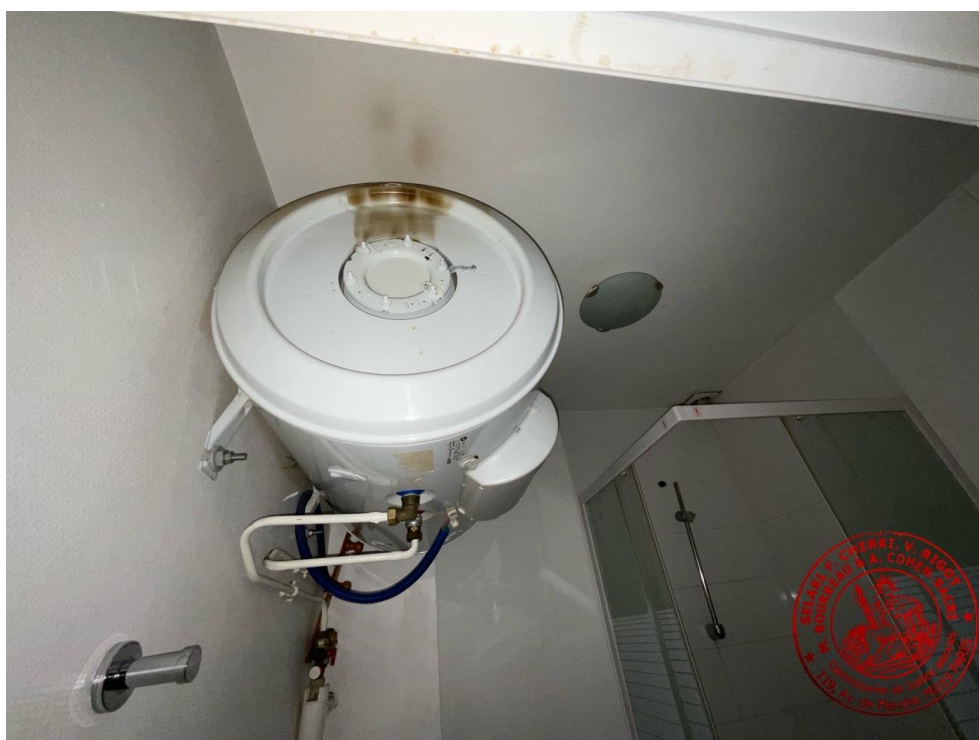
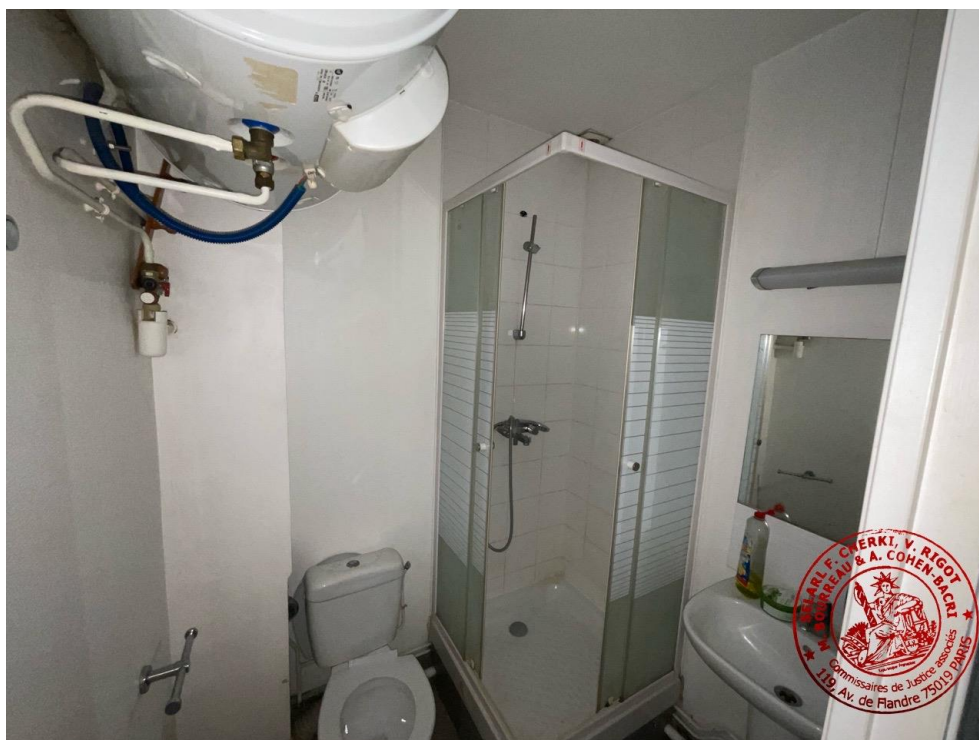
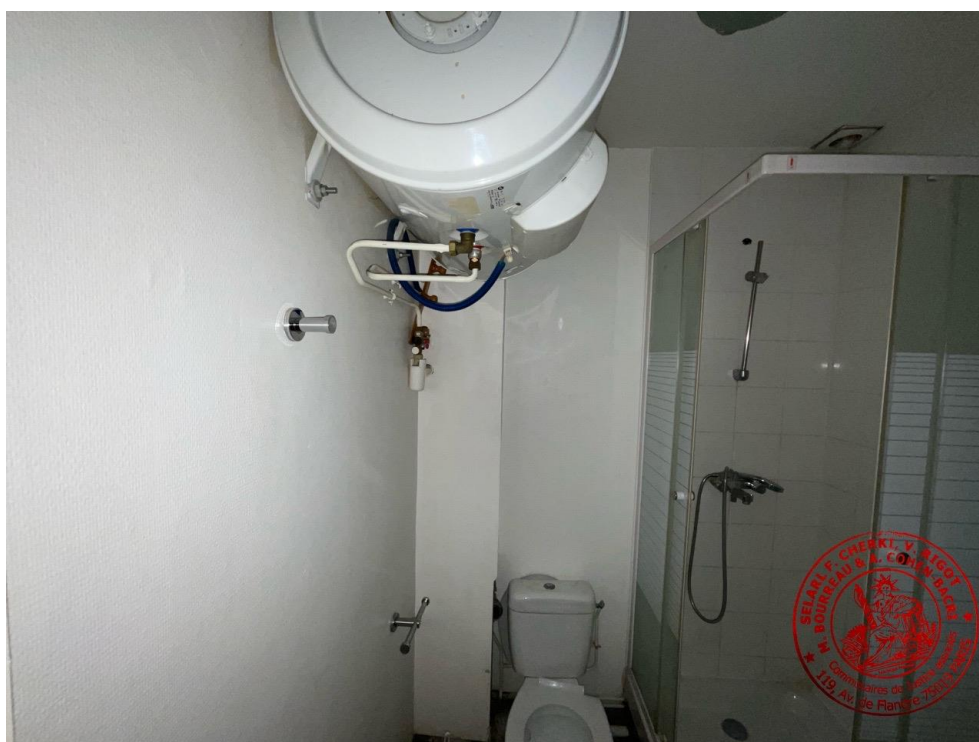
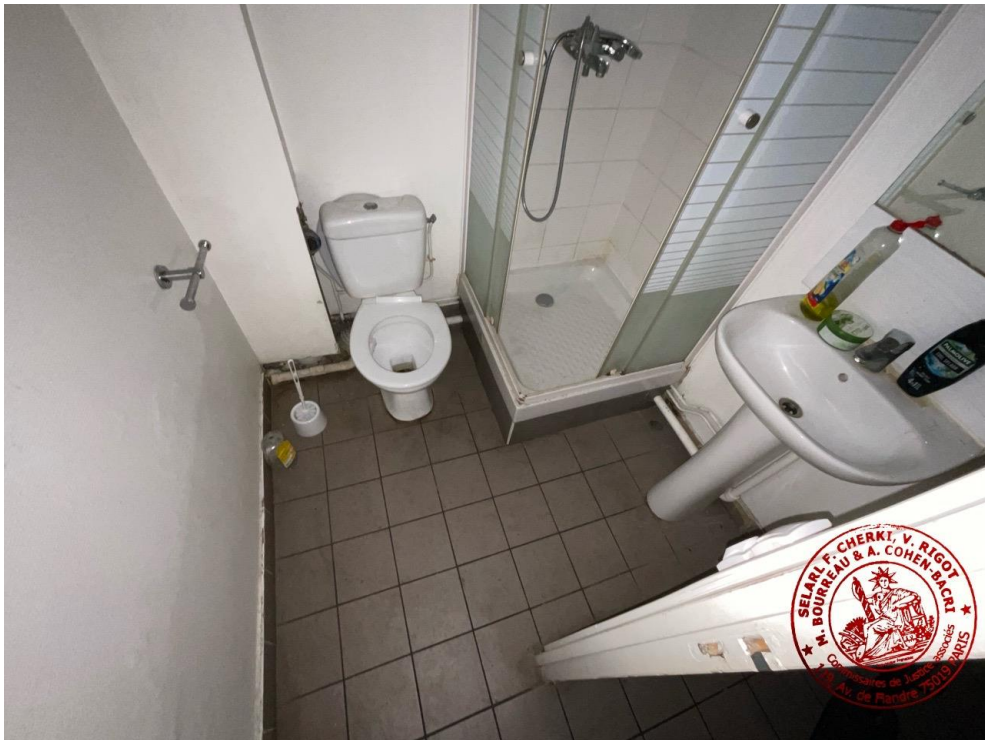
L'accès s'effectue au moyen d'une porte simple battant dont la peinture comporte des traces de salissure et de noircissure. Cette porte est munie d'une poignée en acier.

Le carrelage au sol est en bon état mais taché.

Un WC taché, démuné d'abattant et dont la lunette comporte du jeu. A gauche de ce WC le coffrage est découpé en partie basse.

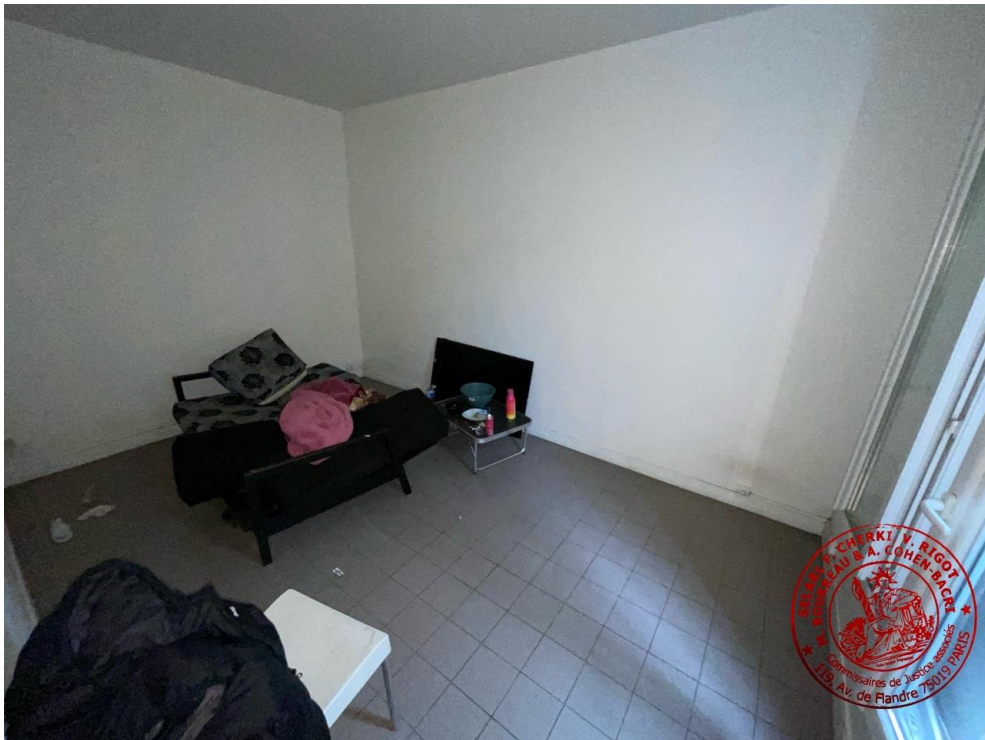
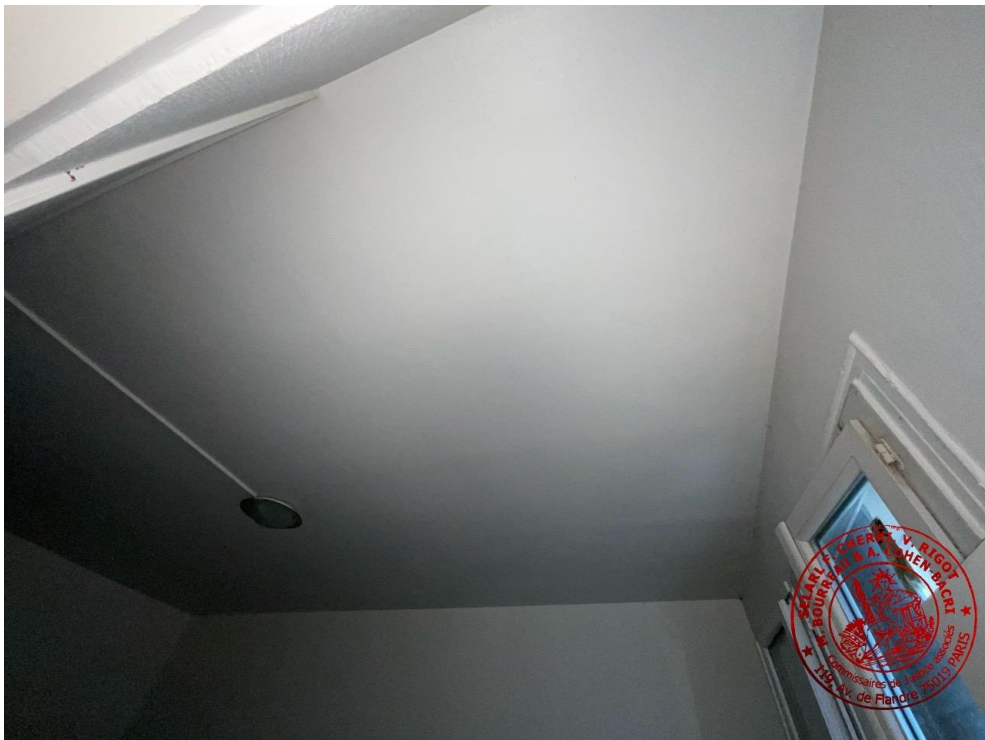
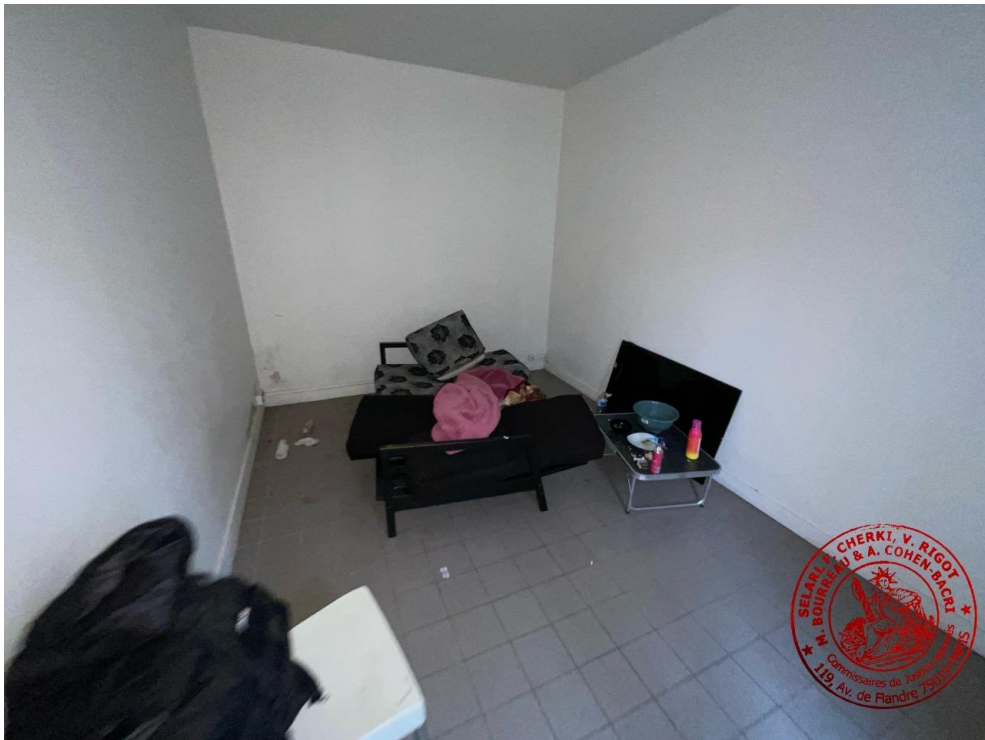
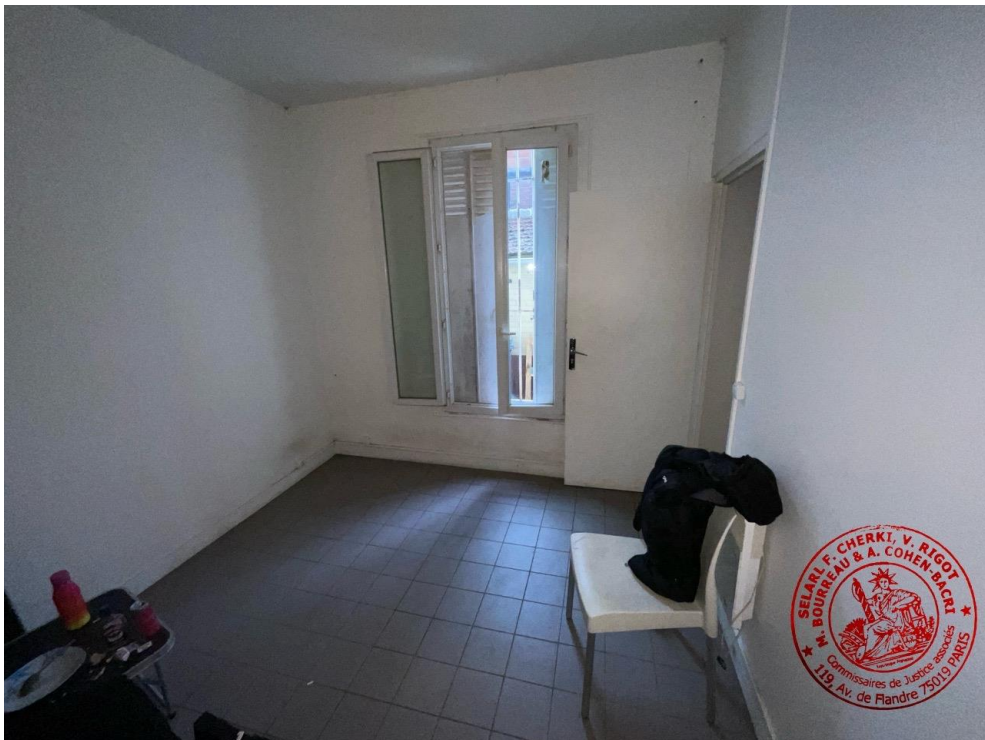
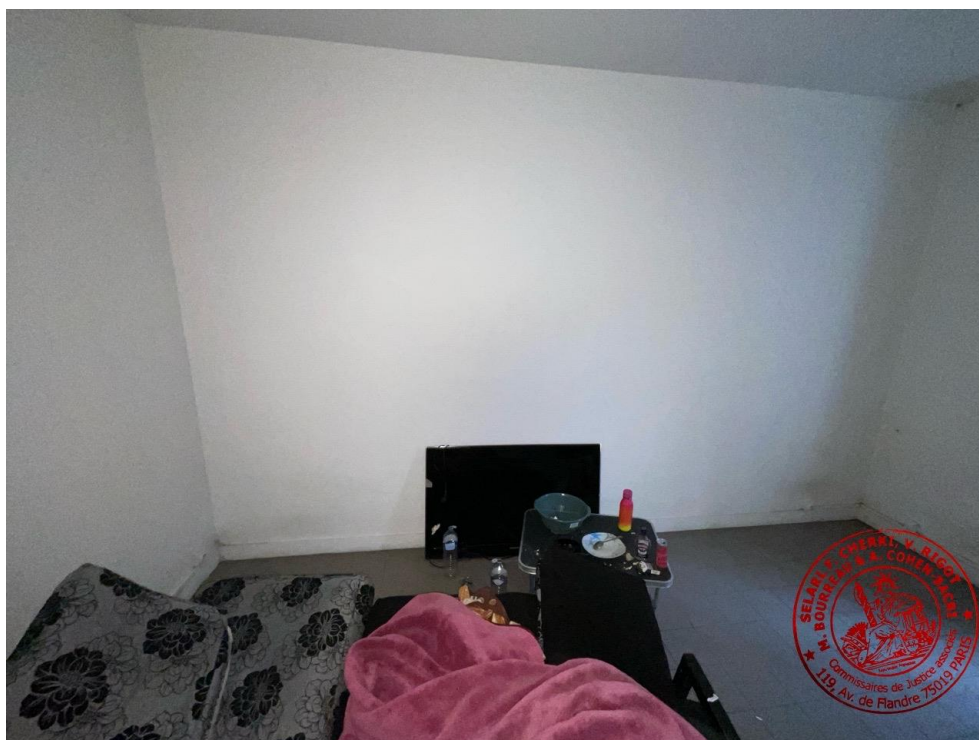
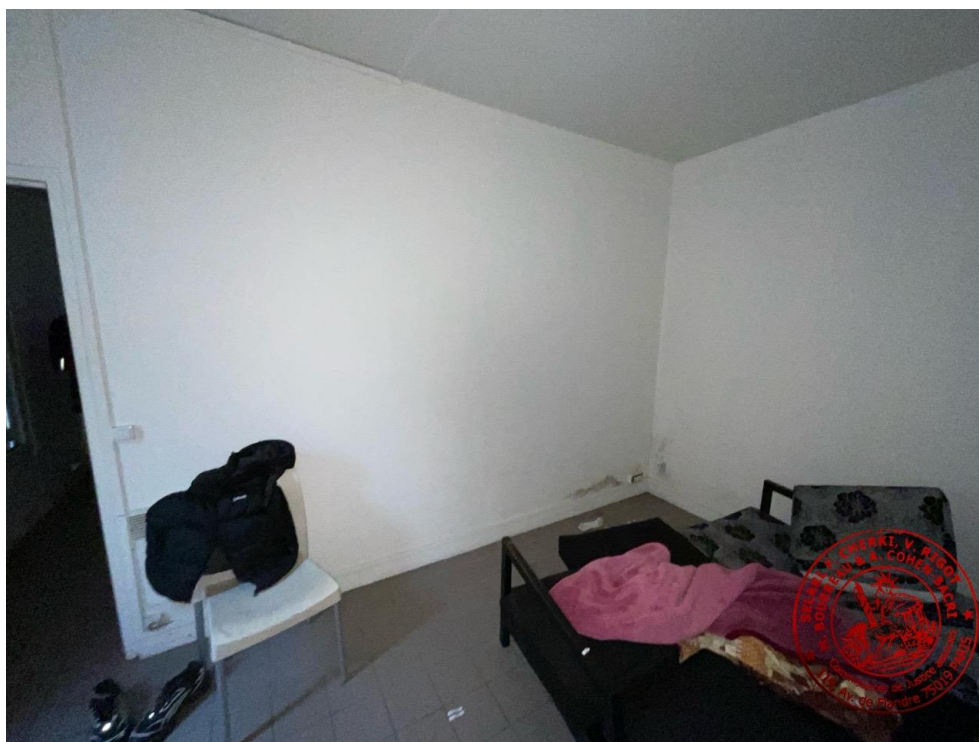
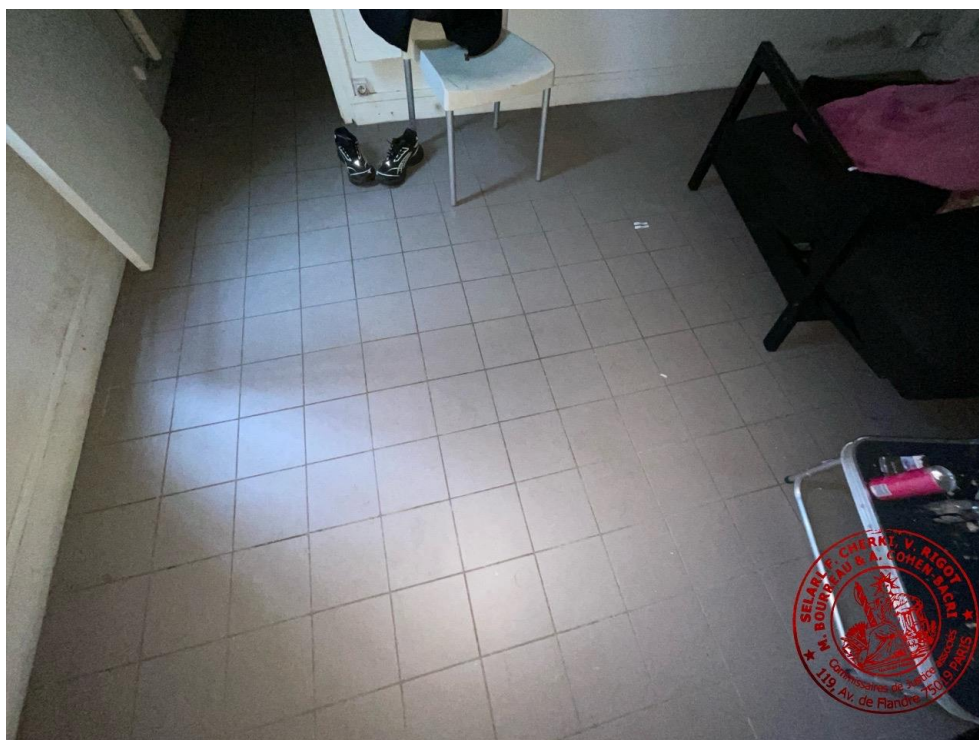
L'accès s'effectue au moyen d'une porte simple battant dont la peinture est noircie.

La toile de verre peinte recouvrant les murs est en bon état d'usage, néanmoins côté gauche en mitoyenneté avec la salle d'eau je relève la présence de moisissure.

Le carrelage recouvrant le sol est en bon état mais taché.
