PROCÈS-VERBAL DESCRIPTIF

Les biens et droits immobiliers dépendant d'un immeuble sis à SAINT DENIS (SEINE SAINT-DENIS) 12, rue Gisquet et rue Nay sans numéro, cadastré section AB, numéro 11, lieudit 12 rue Gisquet pour une contenance totale de 03 ares et 08 centiares.

Le LOT numéro DEUX (n° 2)

Le LOT numéro TRENTE (n°30)

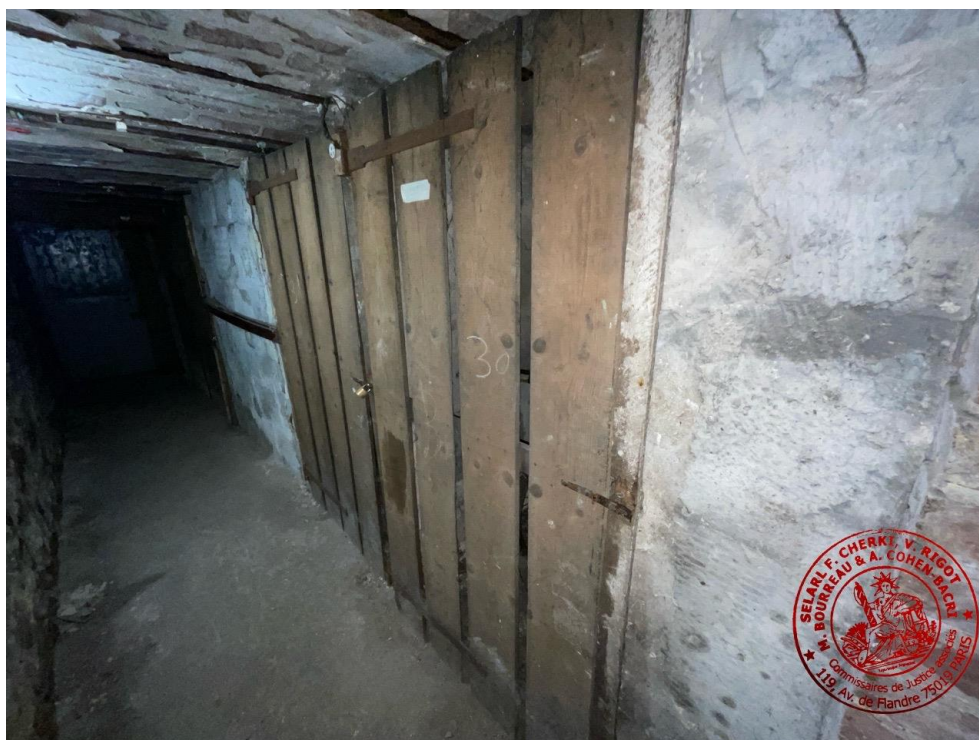
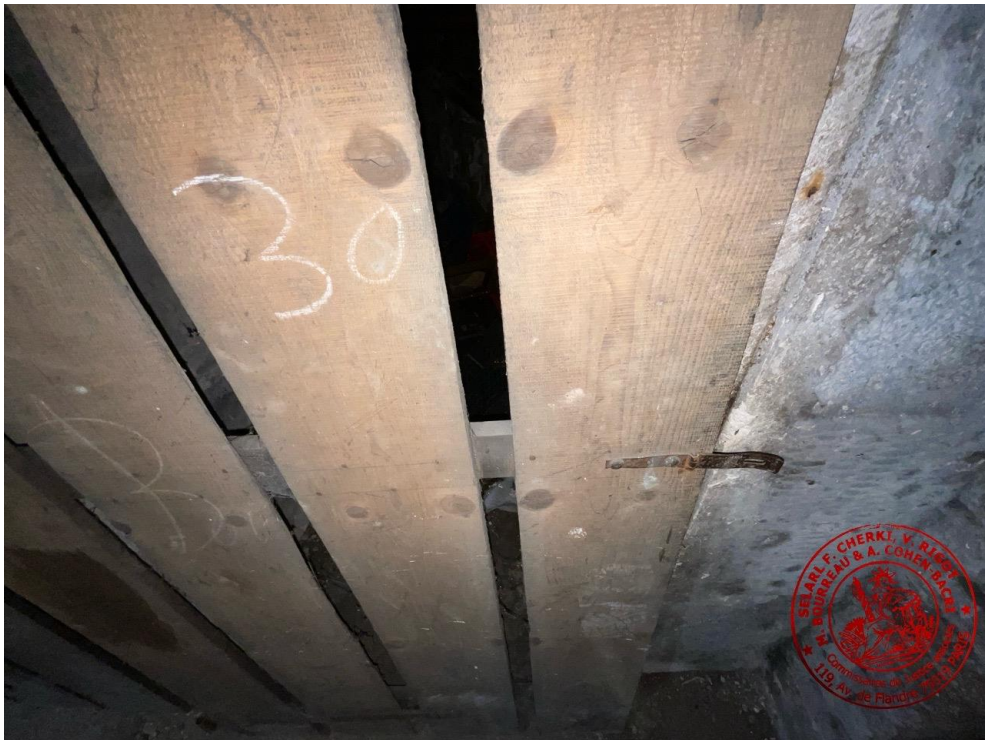
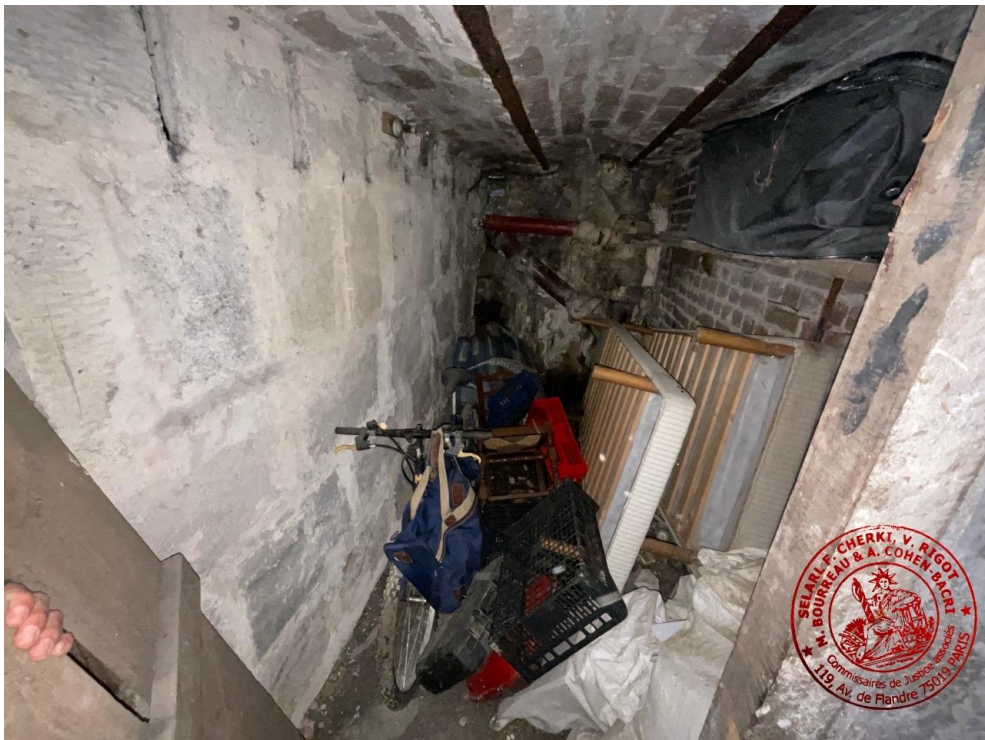
Cette porte est totalement dégoncée et démunie de verrou.

A l'intérieur, je note la présence de divers encombrants notamment sacs de gravats, deux sommiers, un vélo, une chaise bois, des caisses en plastique.
