## PROCES VERBAL DESCRIPTIF PORTANT SUR L'IMMEUBLE DE La SCI BOREAL DU SUD

LES DIX-SEPT MAI, VINGT-QUATRE JUIN ET NEUF JUILLET  
DEUX MILLE VINGT-QUATRE

**LOTS N°21 ET 41**  
**LOCAUX (actuellement réunis)**

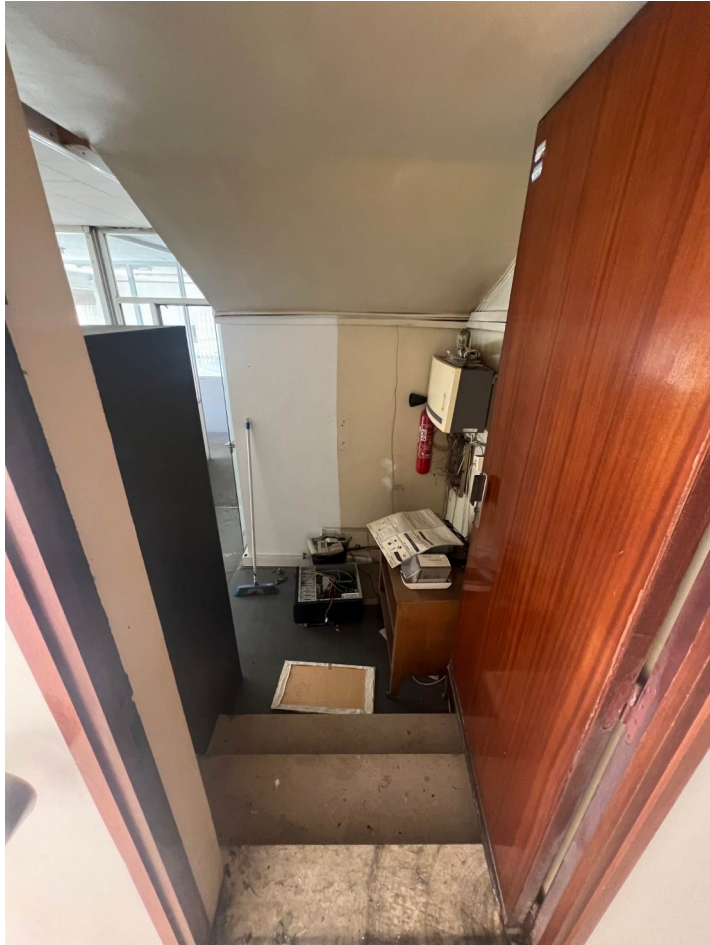
**ENTREE**

Une fois la porte palière franchie, nous descendons deux marches pour accéder à un petit dégagement, dont le sol est recouvert d'un gerflex dégradé.

Les murs et le plafond sont recouverts d'une peinture hors d'état d'usage.

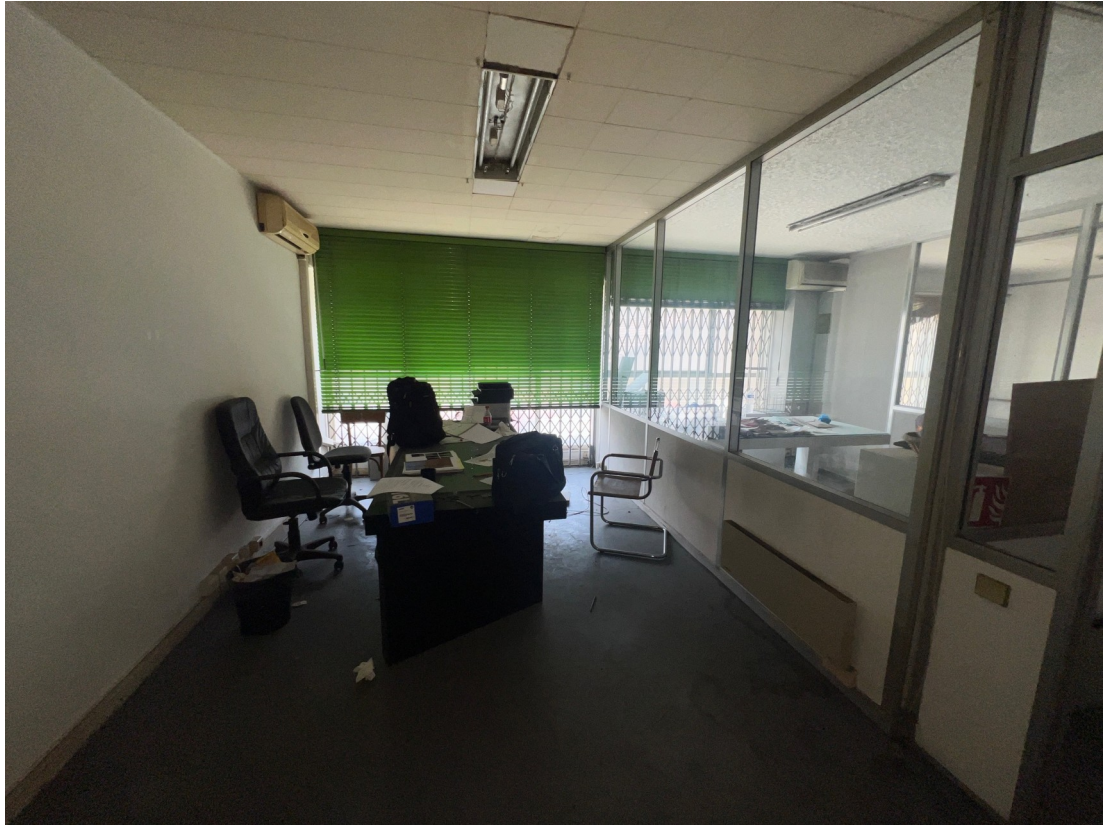
## **BUREAU 1**

Le sol est recouvert d'un gerflex dégradé.

Les murs sont pour partie, recouverts d'une peinture hors d'état d'usage et pour partie, d'une cloison amovible vitrée en partie supérieure.

Le plafond est un faux-plafond hors d'état d'usage.

- une console de climatisation hors d'état d'usage
- un élément de chauffage.

L'éclairage est assuré par des néons en plafond hors d'état d'usage.

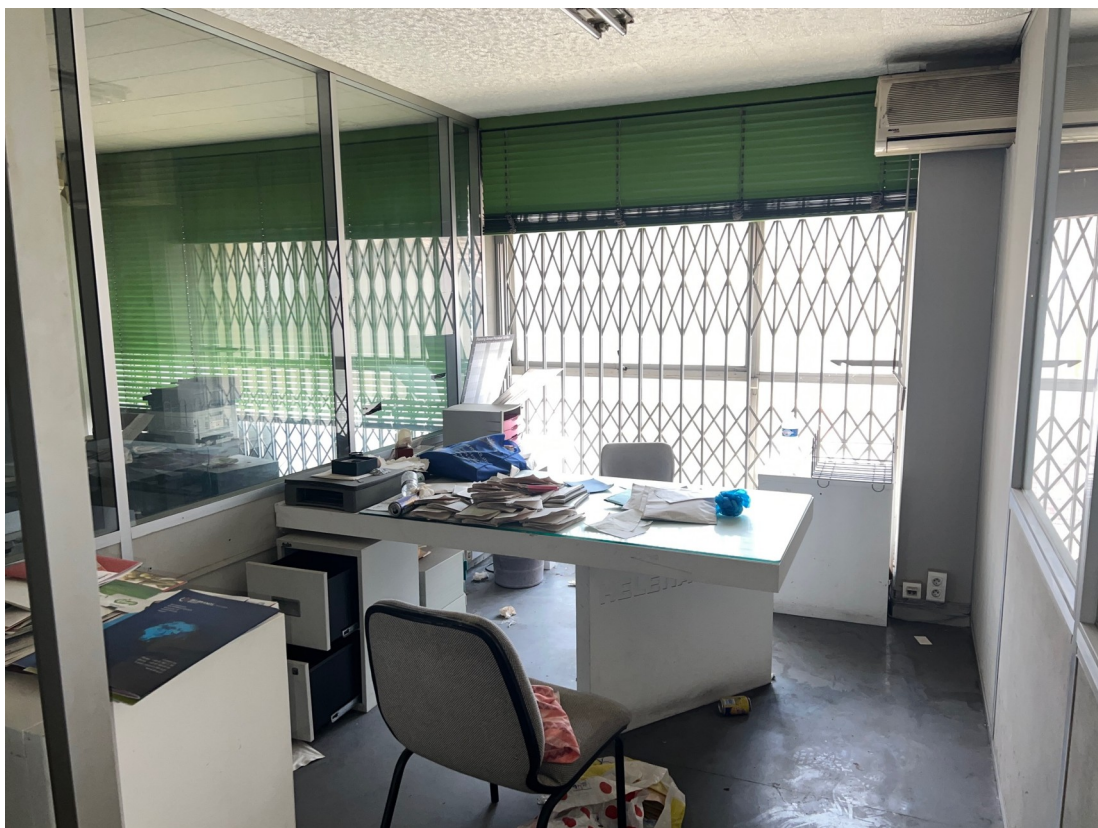
## **BUREAU 2**

Le sol est recouvert d'un gerflex hors d'état d'usage.

Le plafond est un faux-plafond composé de dalles en mauvais état d'usage.

L'éclairage est assuré par un néon en plafond hors d'état d'usage.

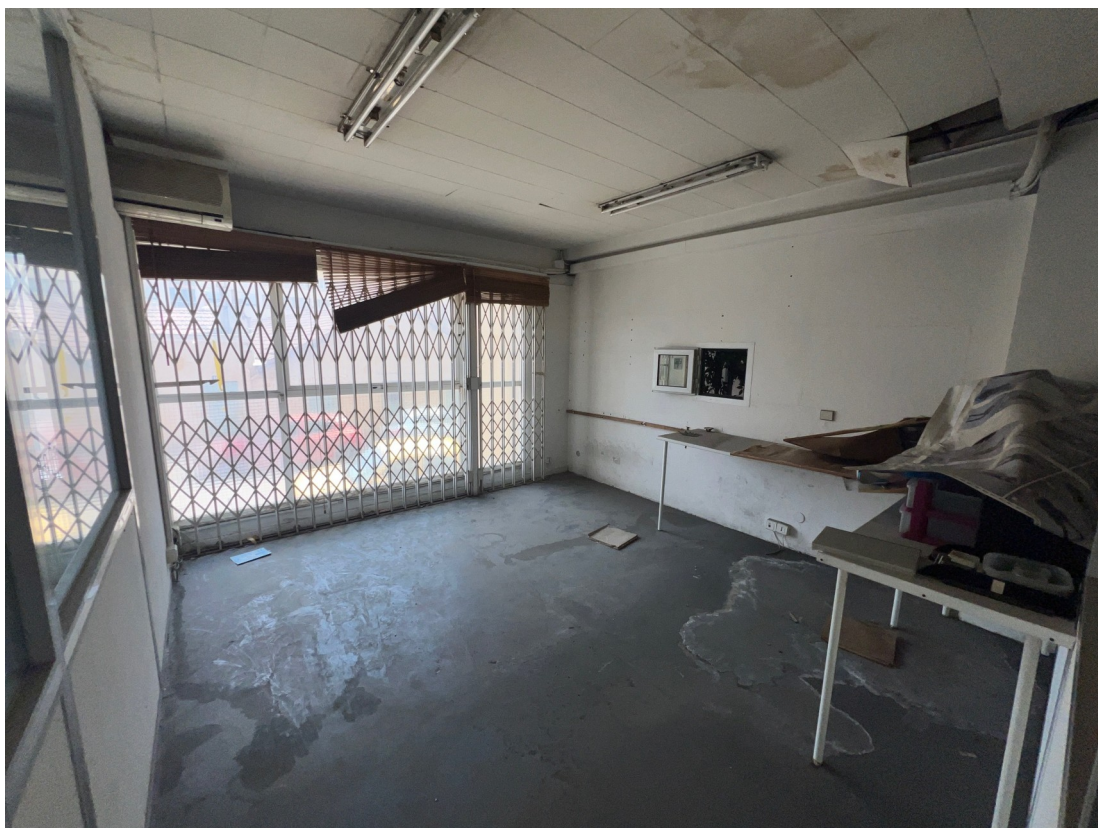
### **BUREAU 3**

Le sol est recouvert d'un gerflex hors d'état d'usage.

Les murs sont pour partie, recouverts d'une peinture hors d'état d'usage, percée de nombreux trous de cheville ; les autres parties murales sont composées de cloisons amovibles vitrées en partie supérieure.

Le plafond est un faux-plafond hors d'état d'usage.

L'éclairage est assuré par des néons en plafond en mauvais état d'usage.

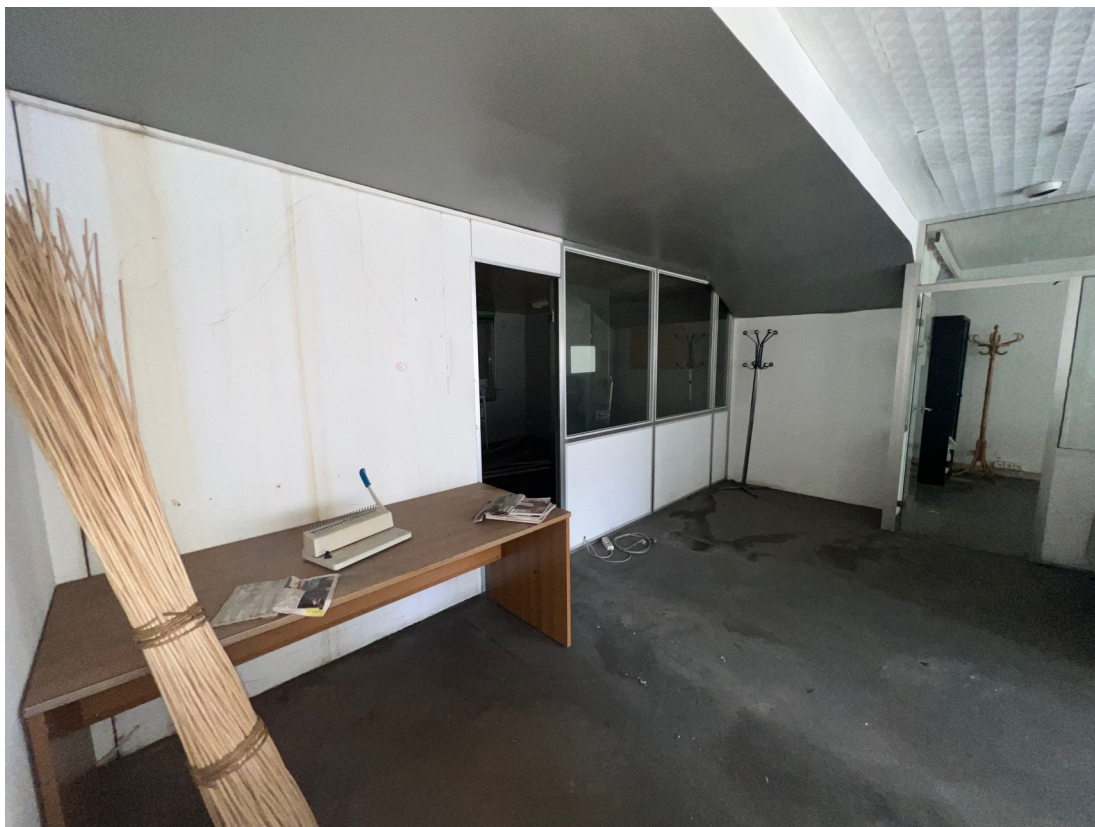
#### GRAND DEGAGEMENT (Pièce n°4)

Le sol est recouvert d'un gerflex hors d'état d'usage.

Les murs sont pour partie, recouverts d'une peinture dégradée, et pour partie composés de cloisons amovibles vitrées en partie supérieure.

Le plafond est pour partie, recouvert d'une peinture à l'état d'usage et pour partie, de plaques polystyrènes hors d'état d'usage.

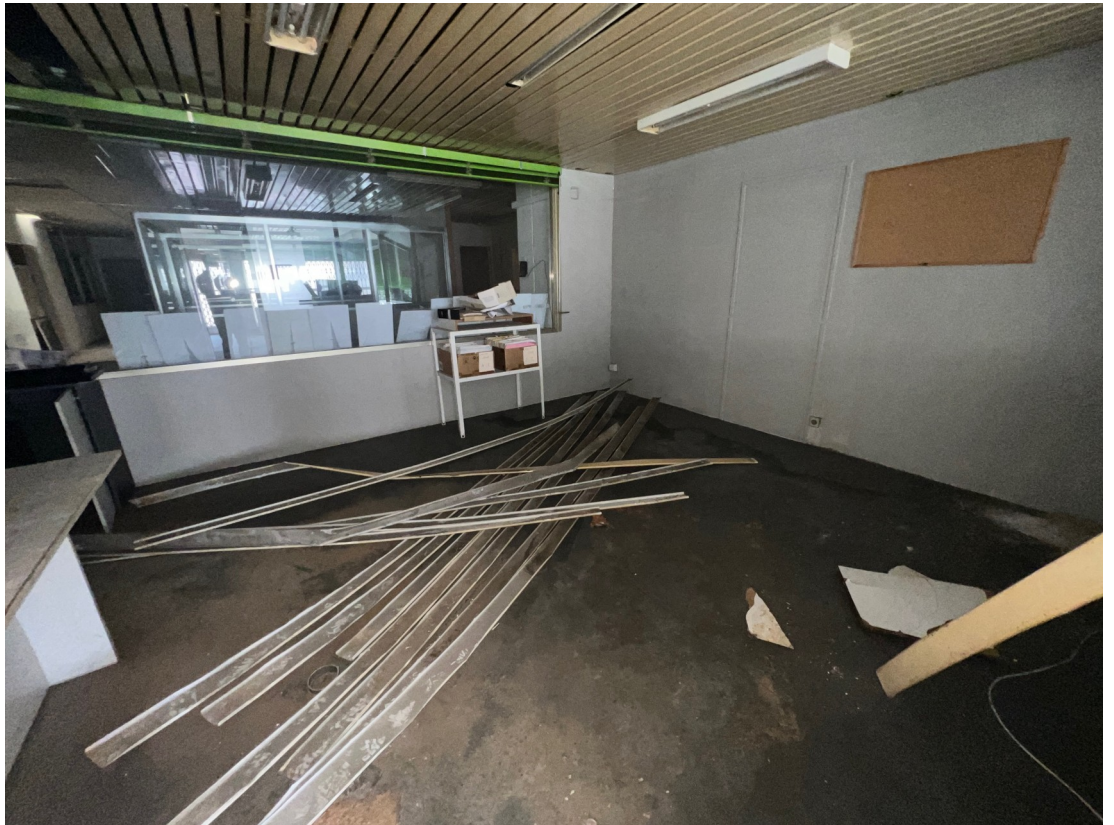
## **BUREAU 5**

Le sol est recouvert d'un gerflex hors d'état d'usage.

Les murs sont pour partie, recouverts d'une peinture dégradée ; les autres parties murales sont composées de cloisons amovibles vitrées en partie supérieure.

Le plafond est un faux-plafond composé de lattes métalliques hors d'état d'usage.

L'éclairage est assuré par des néons en plafond hors d'état d'usage.

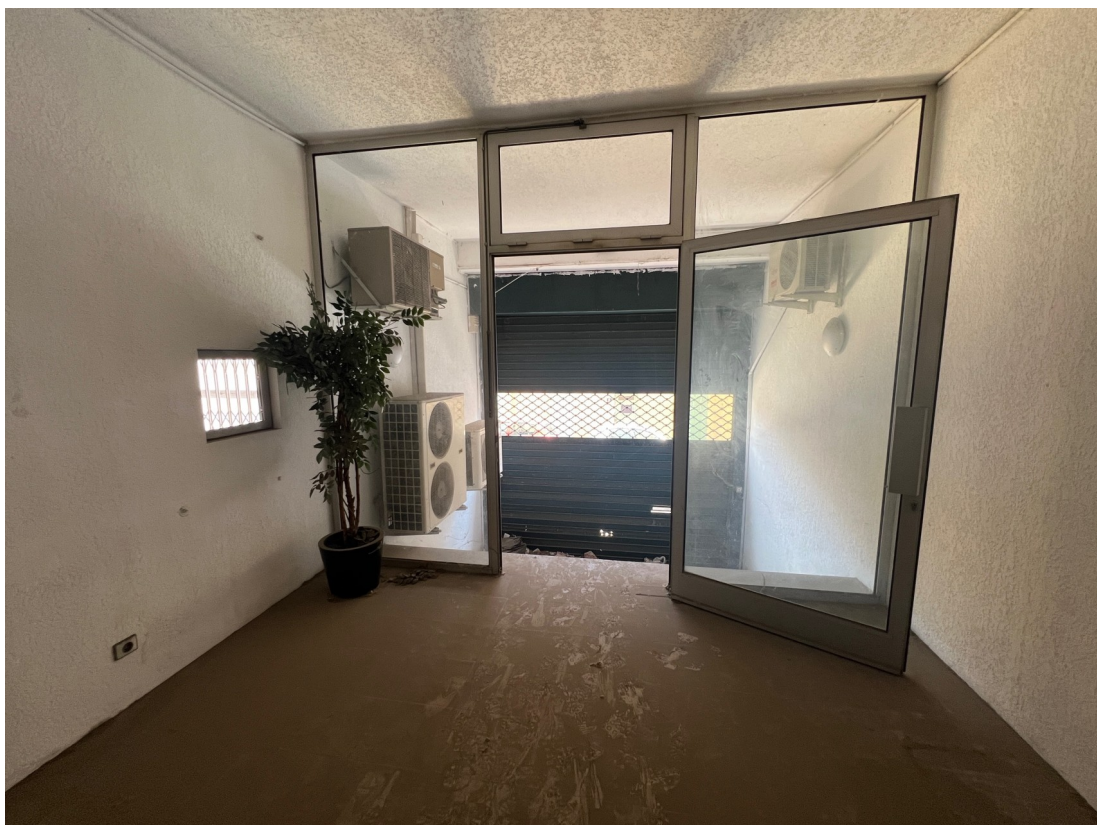
### HALL D'ACCES depuis l'Impasse Raphaël (Pièce n°6)

Les murs sont recouverts d'une peinture dégradée, tout comme le plafond.

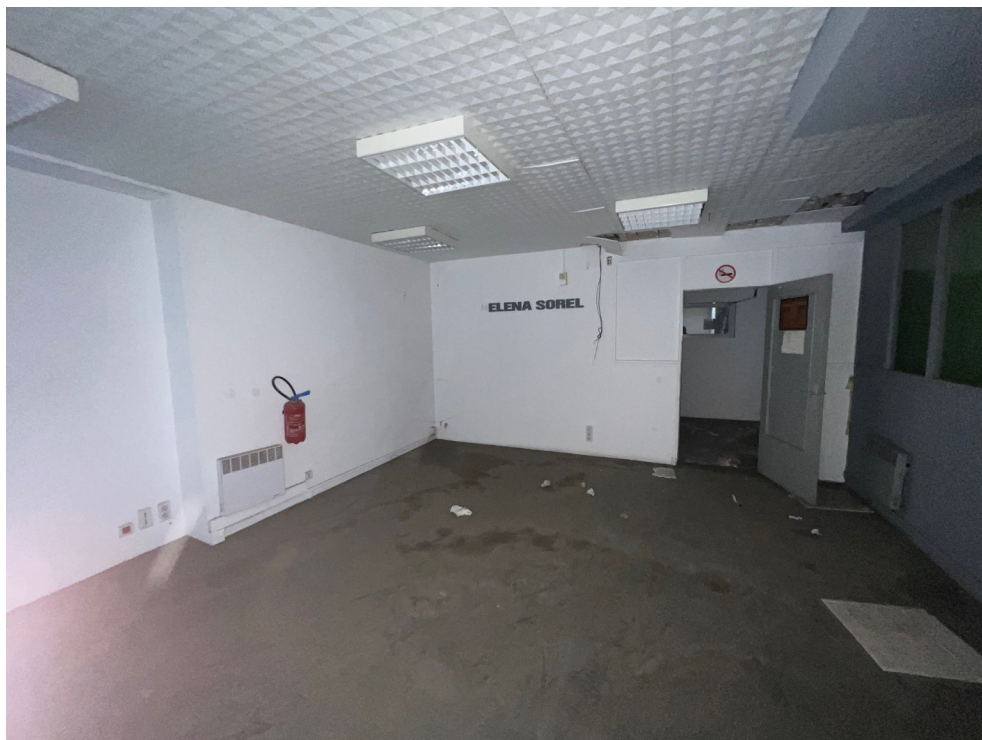
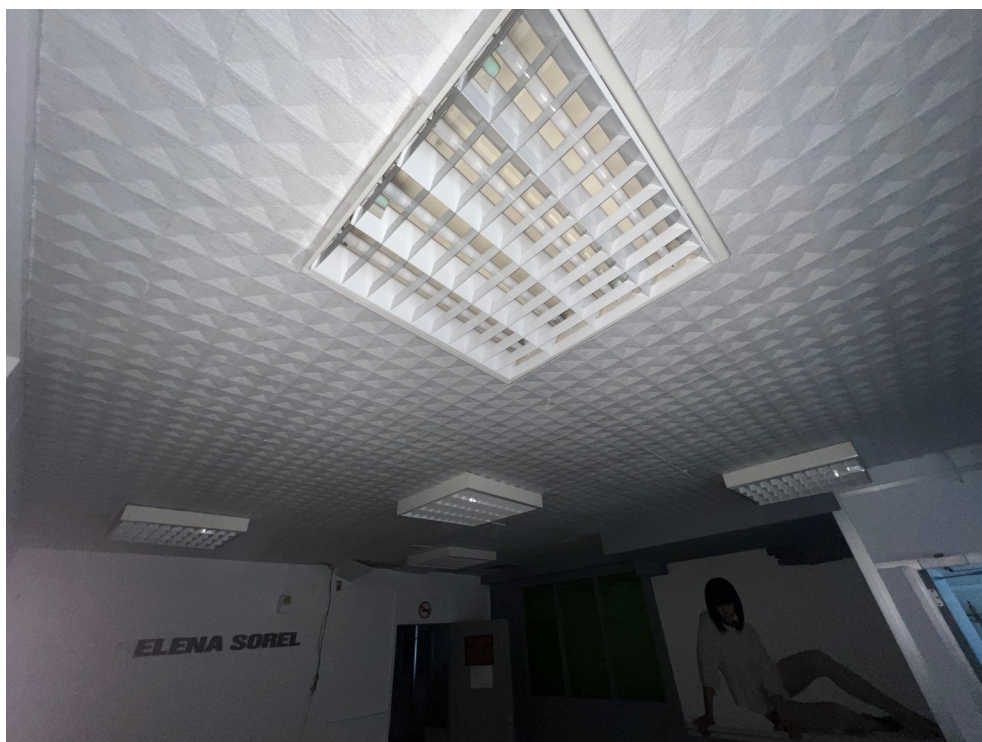
## **BUREAU 7**

Le sol est recouvert d'un gerflex hors d'état d'usage.

Les murs sont aux trois-quarts, recouverts d'une peinture dégradée, et pour partie, d'une fenêtre fixe, composée de trois panneaux vitrés.

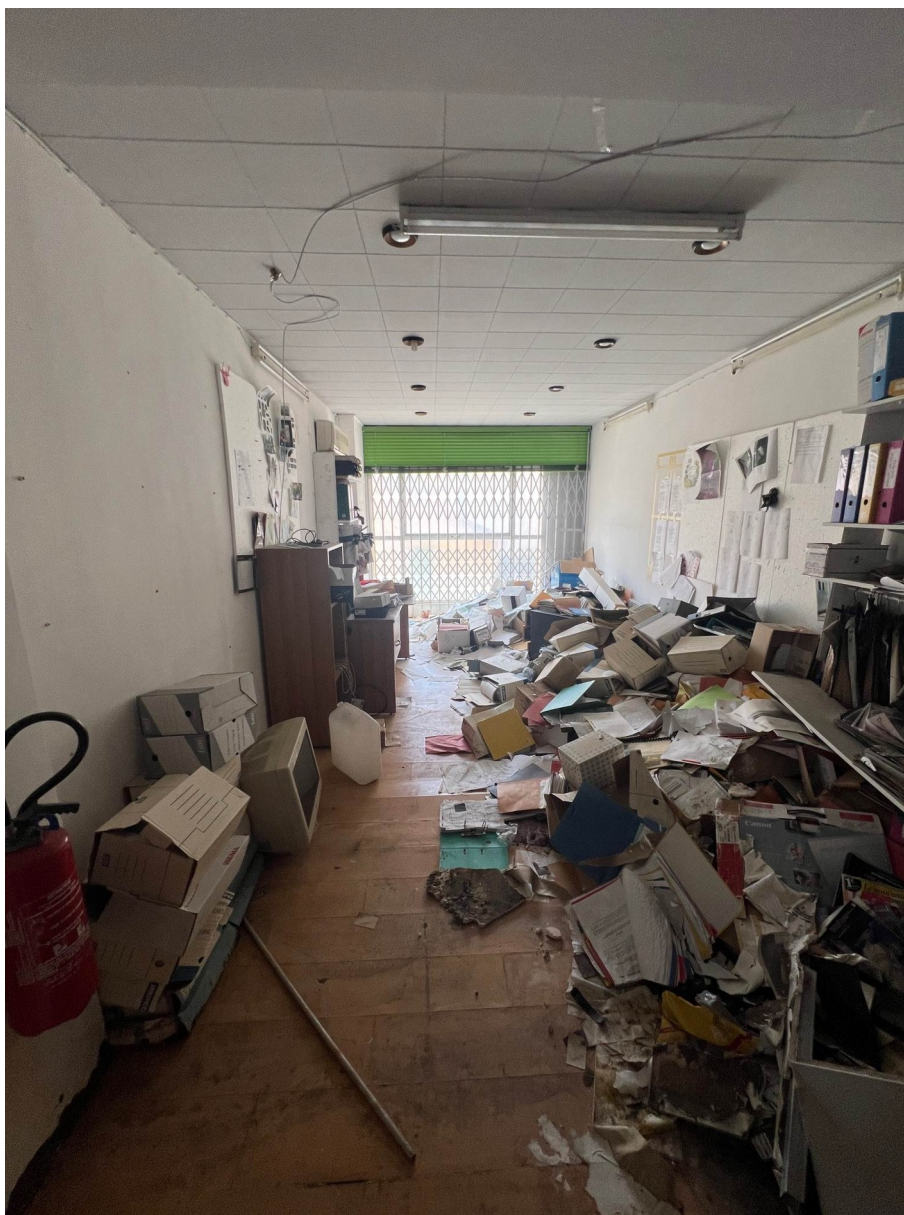
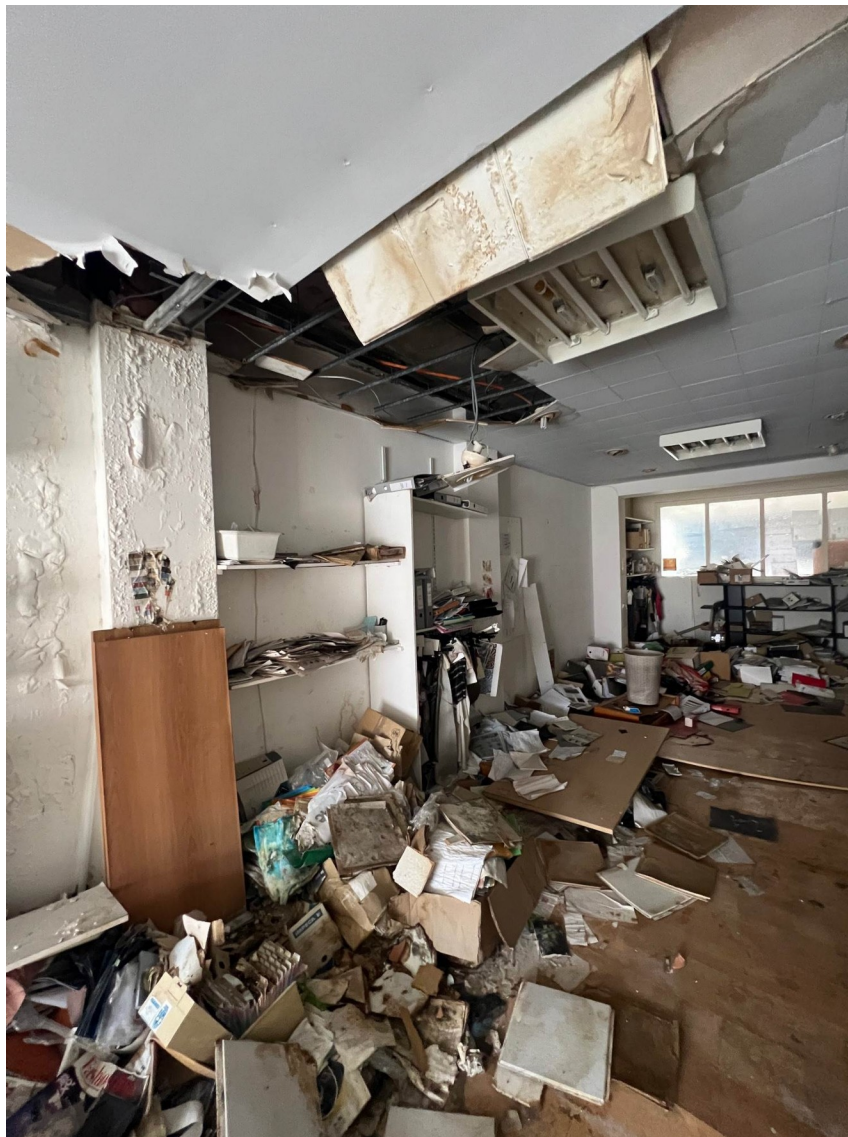
### **PIECE N°8**

Le sol est recouvert d'un parquet flottant hors d'état d'usage.

Les murs sont recouverts d'une peinture dégradée.

Le plafond est un faux-plafond composé de dalles en très mauvais état d'usage, dans lequel sont encastrés des spots assurant l'éclairage.

Nous notons l'existence d'un dégât des eaux.

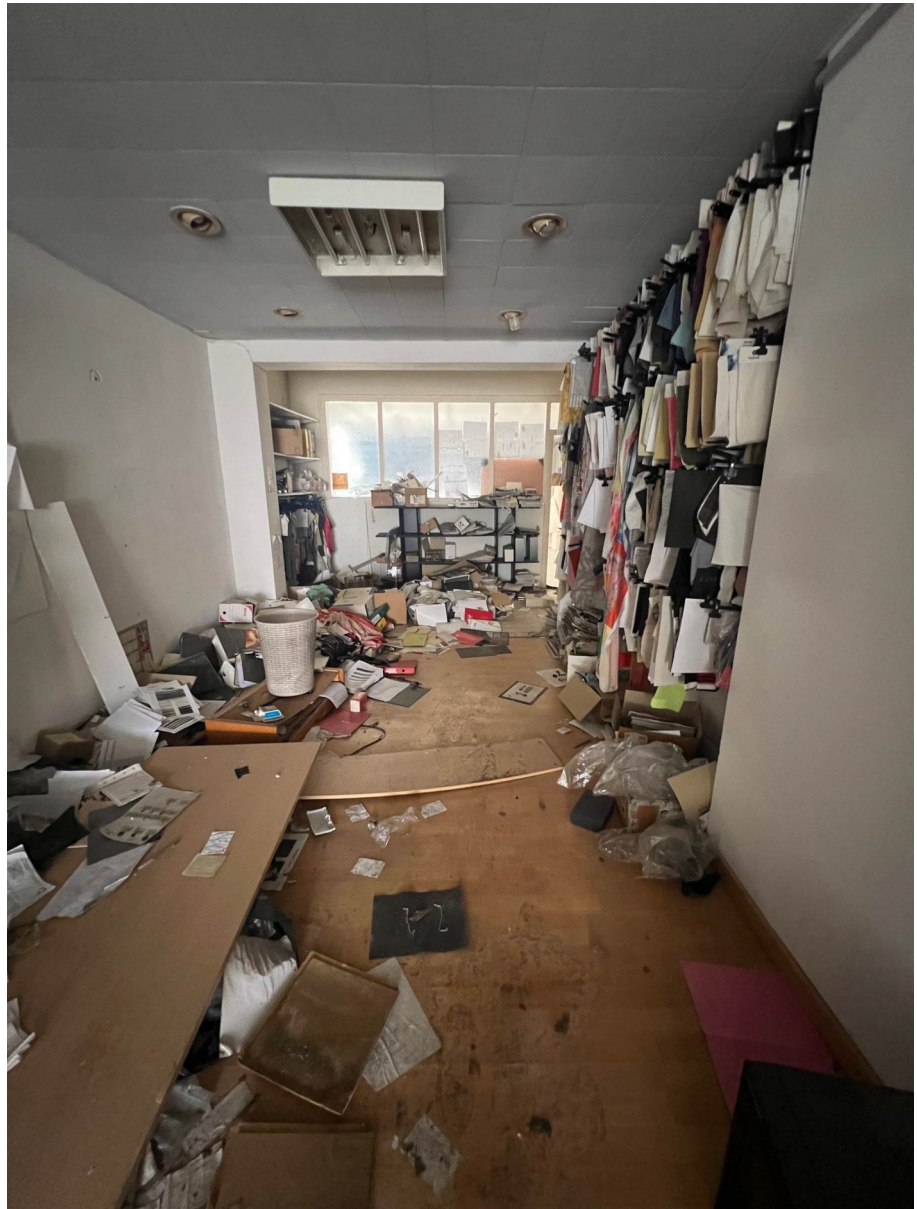
Les murs sont recouverts d'une peinture dégradée.

Le plafond est souillé par des traces d'infiltration d'eau.

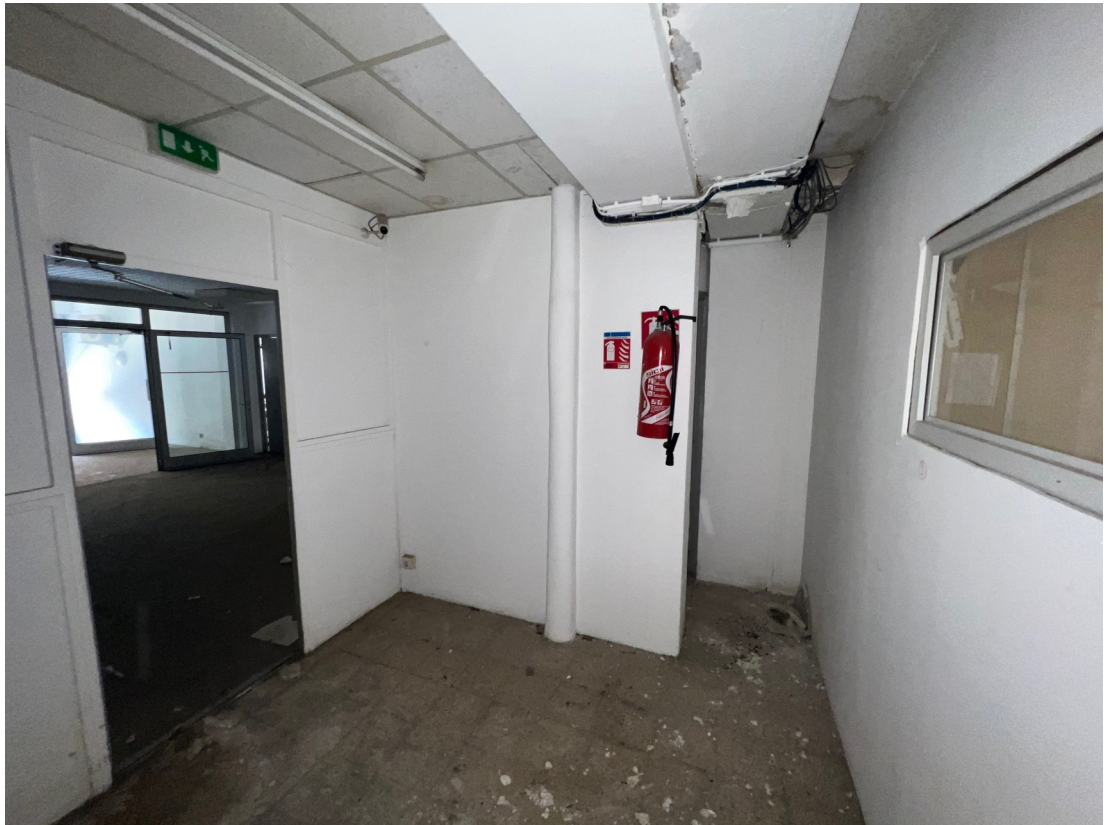
### DEGAGEMENT (Pièce n°9)

Le plafond est un faux-plafond composé de dalles hors d'état d'usage.

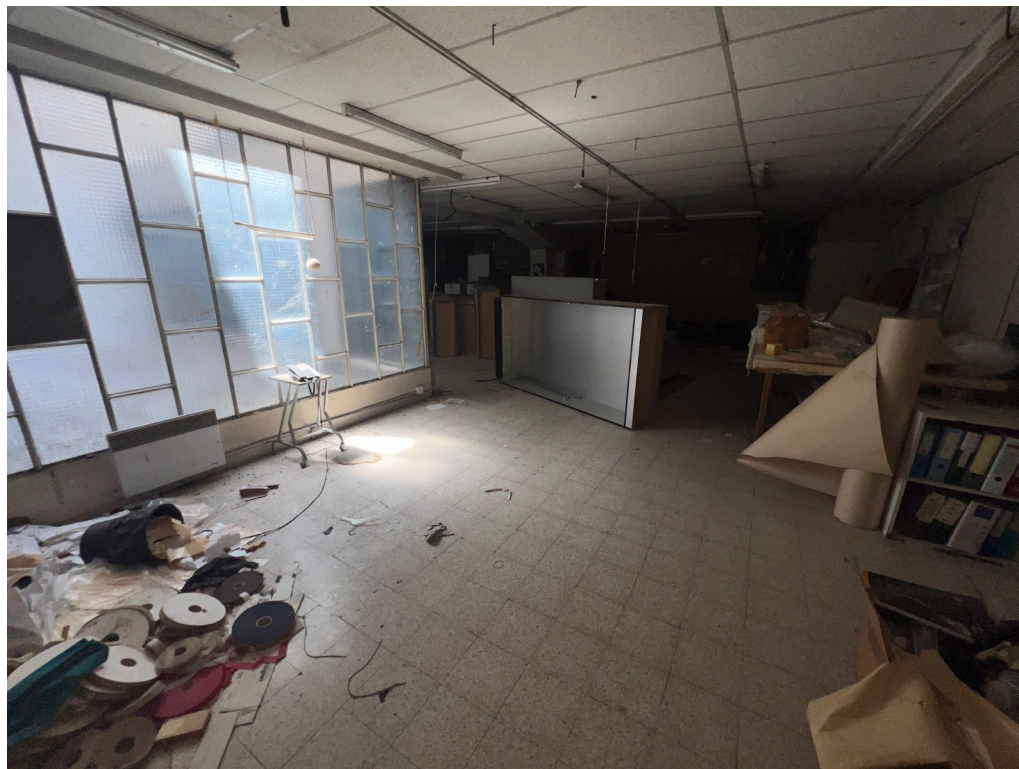
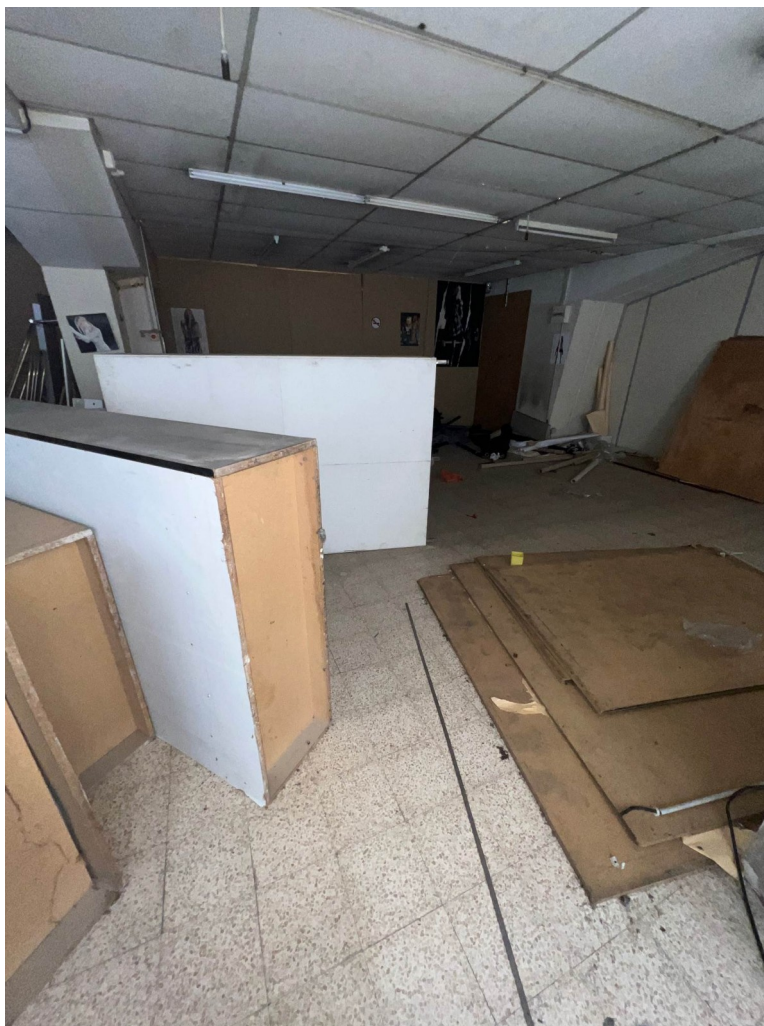
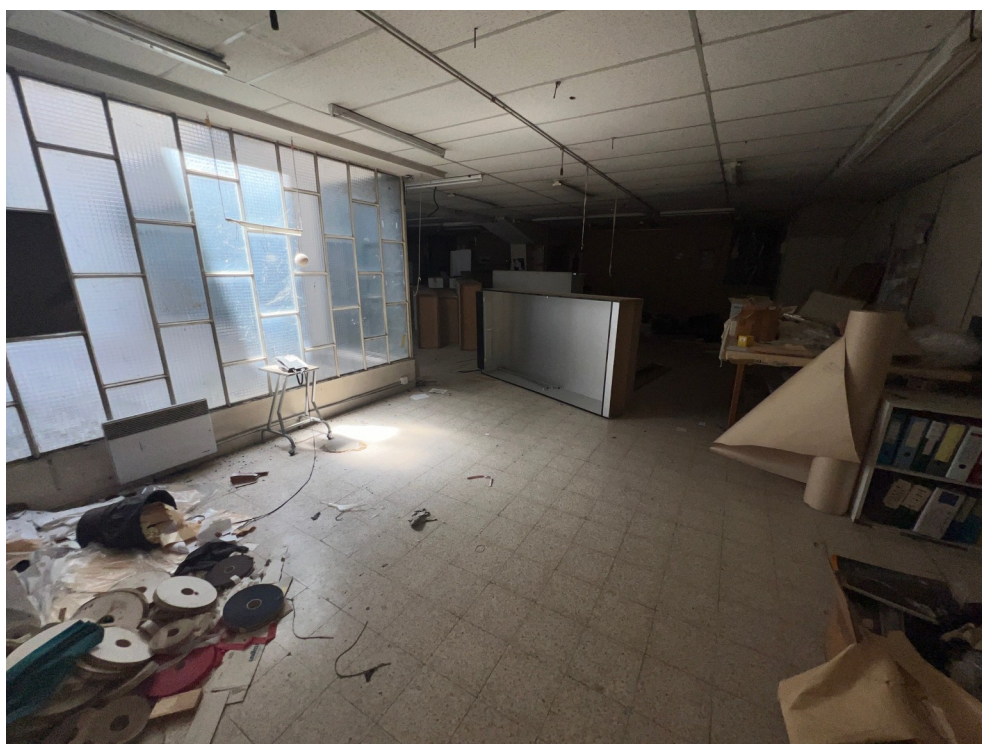
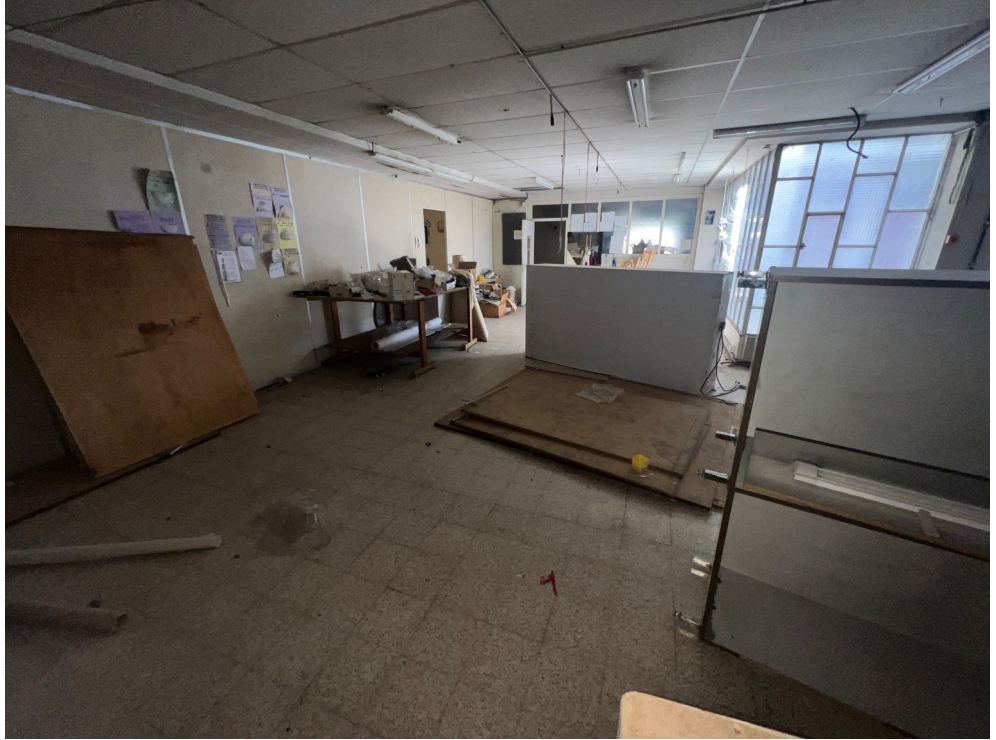
### **Pièce n°10**

Le plafond est un faux-plafond composé de dalles en mauvais état d'usage.

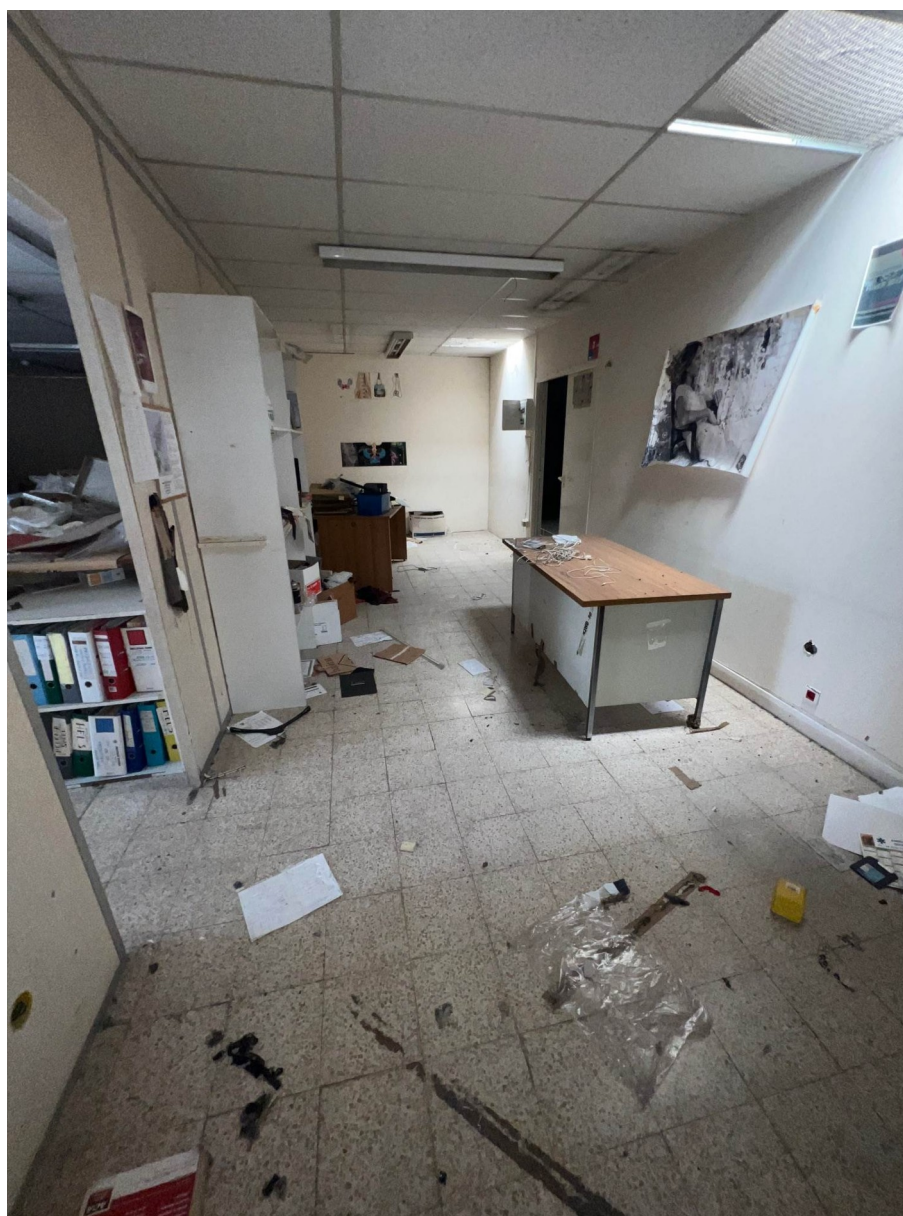
## **BUREAU 11**

Le plafond est un faux-plafond composé de dalles en mauvais état d'usage.

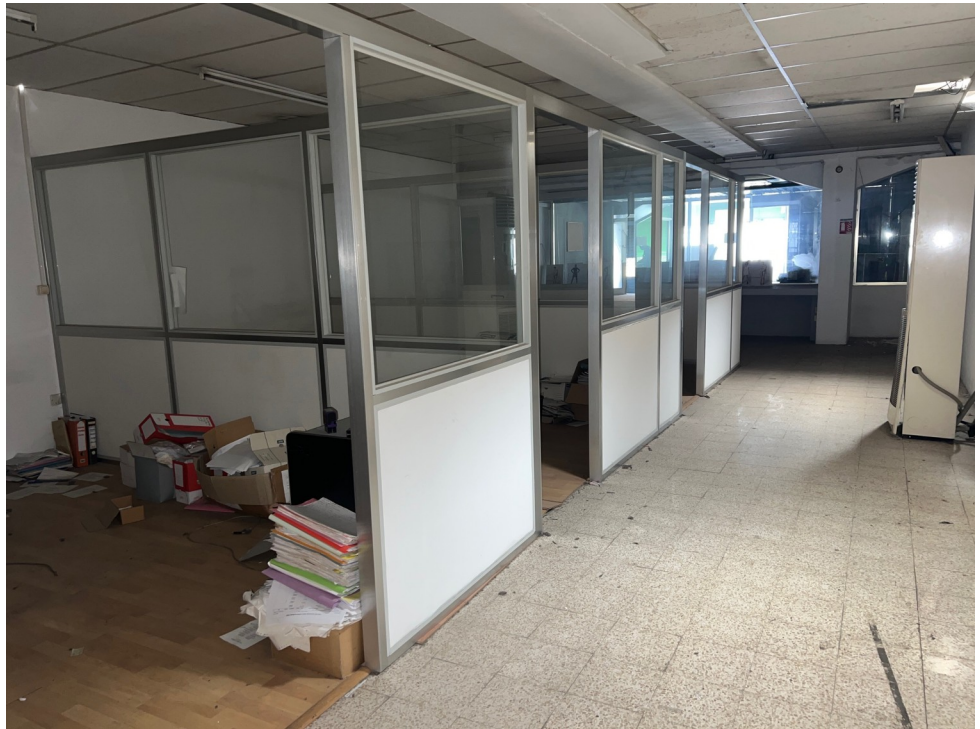
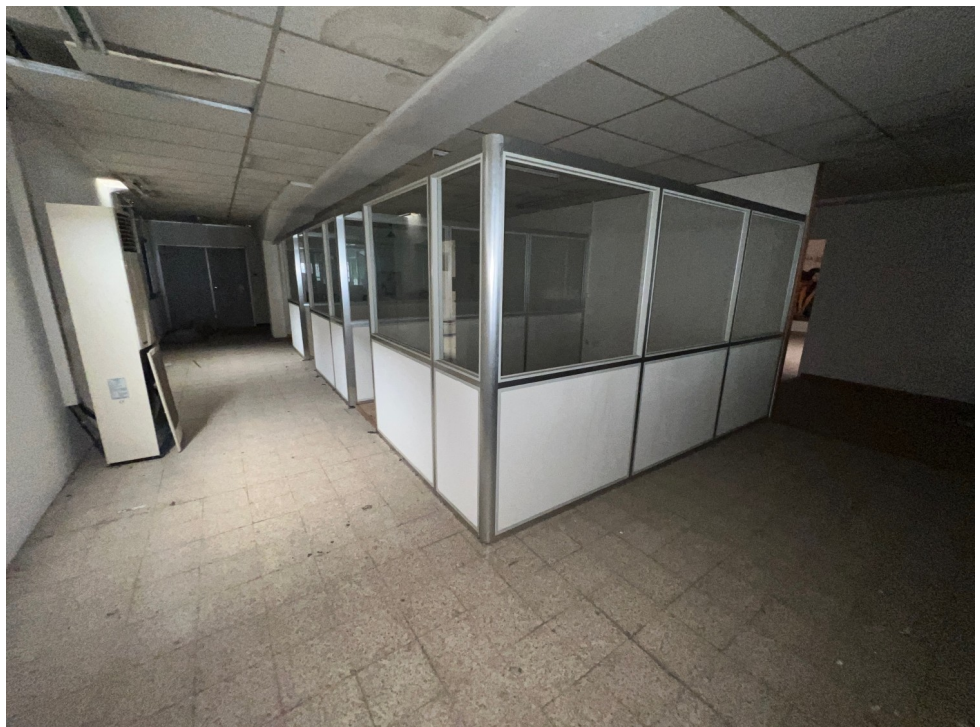
## **BUREAU 12**

Les murs sont recouverts d'une peinture dégradée.

Le plafond est un faux-plafond composé de dalles hors d'état d'usage.

Nous précisons que le sol des trois petits bureaux est composé d'un parquet flottant hors d'état d'usage.

L'éclairage est assuré par des néons en plafond hors d'état d'usage.

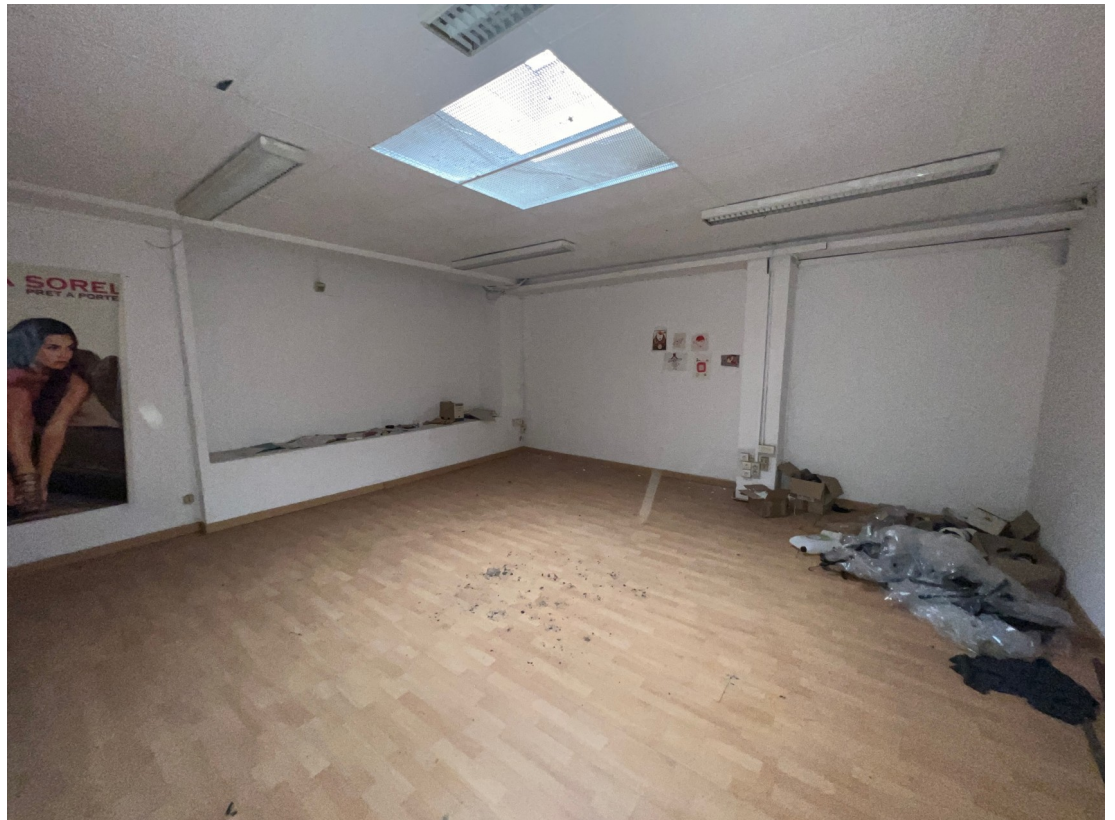
## **BUREAU 15**

Le sol est recouvert d'un parquet flottant hors d'état d'usage.

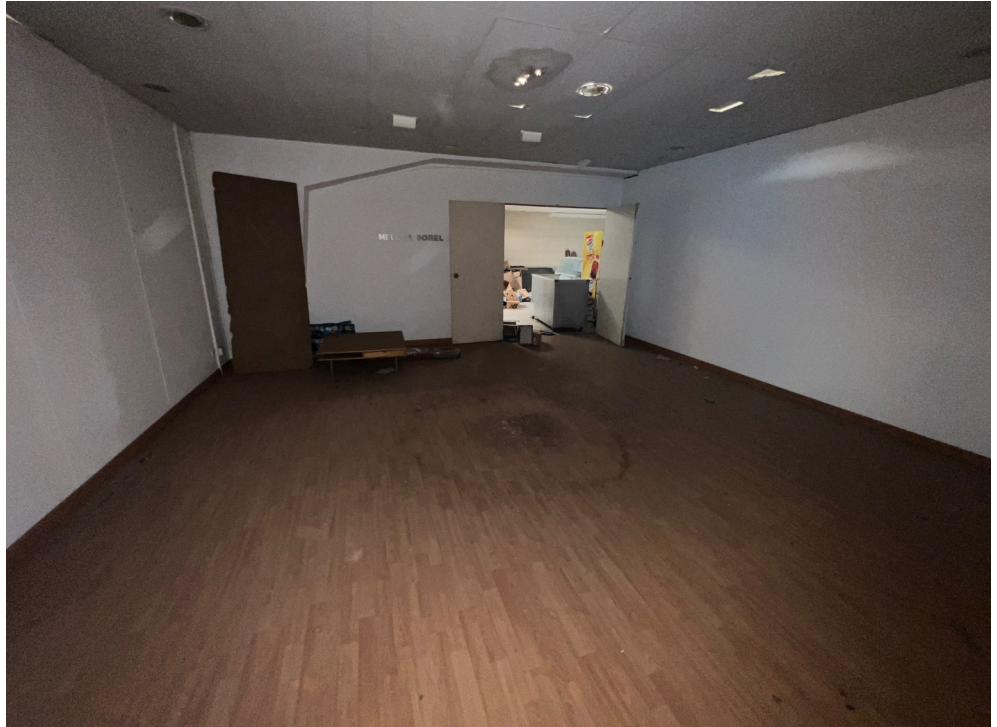
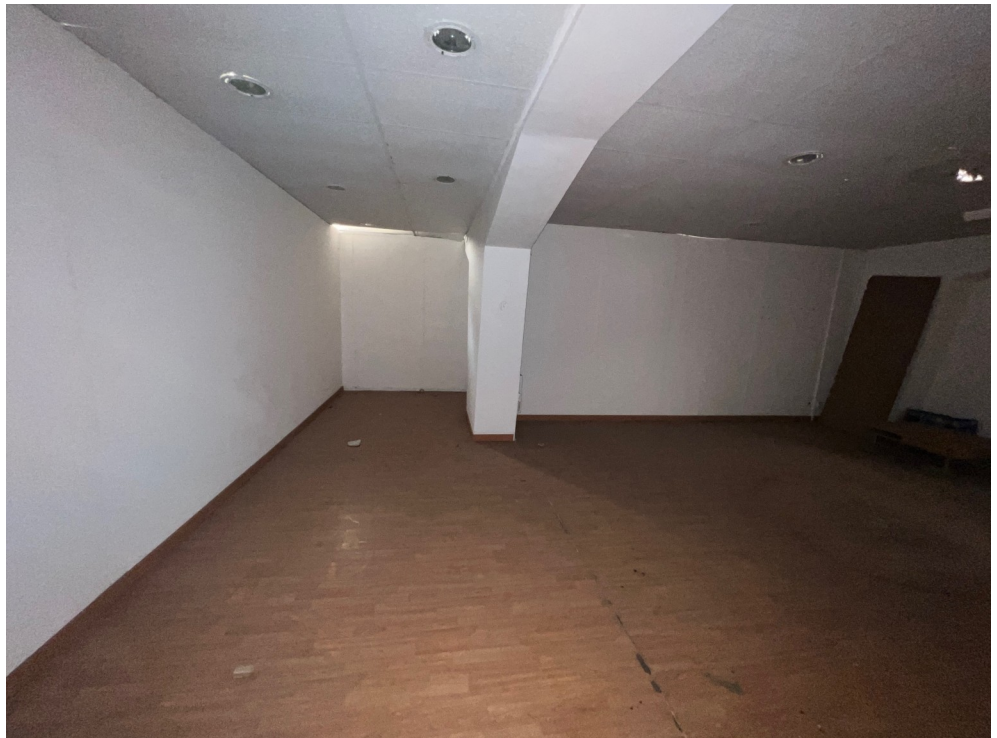
## **BUREAU 16**

Le sol est recouvert d'un parquet flottant hors d'état d'usage.

Le plafond est un faux-plafond composé de dalles en très mauvais état d'usage, dans lequel sont encastrés des spots assurant l'éclairage.

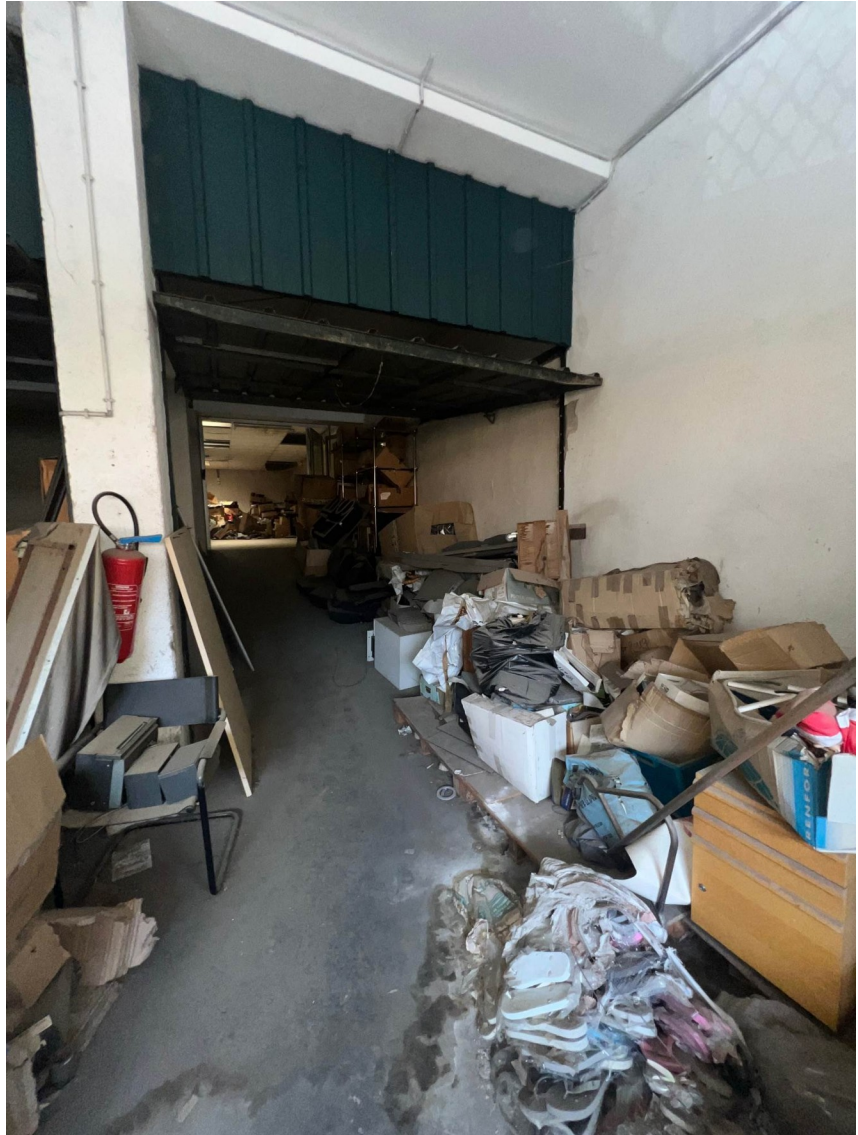
### Accès pièce n°17

La peinture recouvrant les murs et le plafond est dégradée.

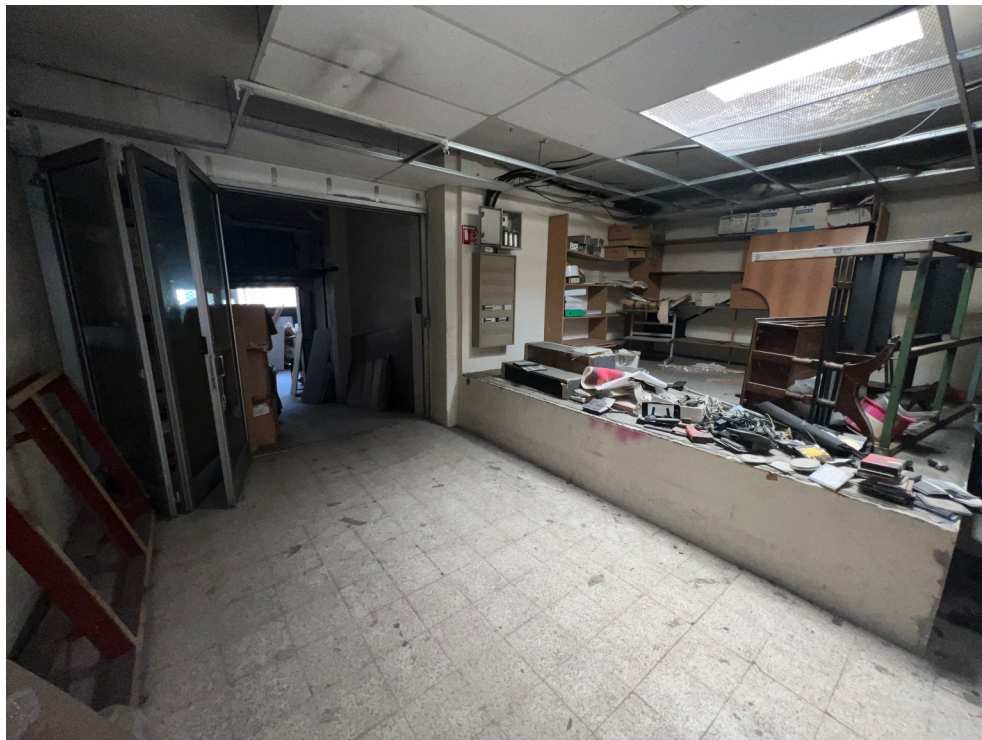
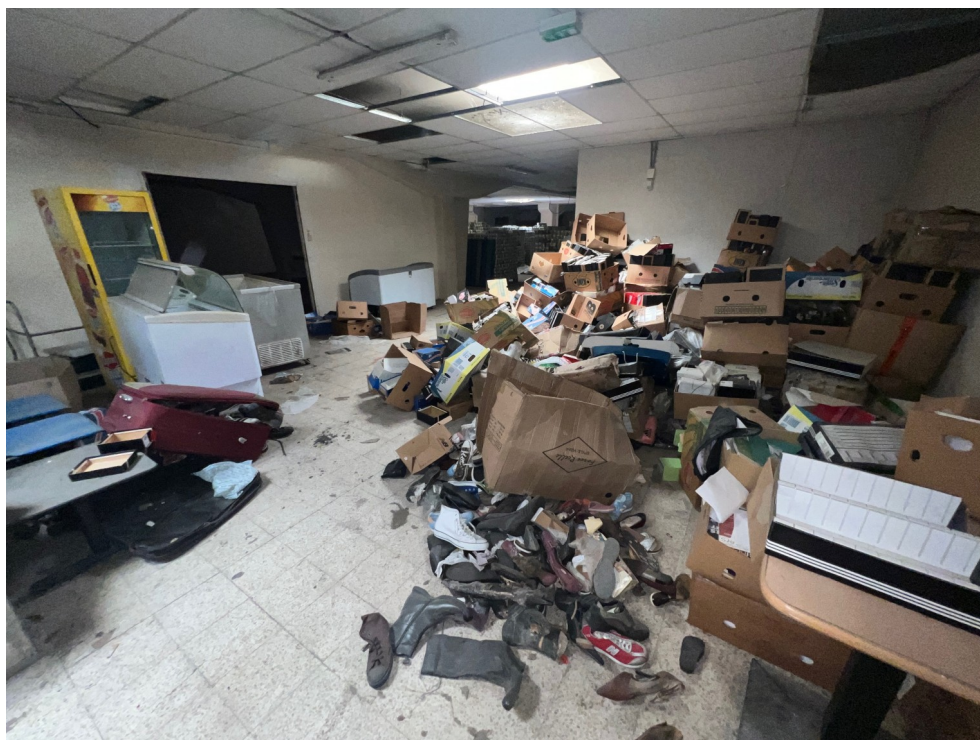
### Pièce n°18

Le plafond est un faux-plafond composé de dalles hors d'état d'usage.
