Résumé de l'expertise n° 2306-0363-FB

Adresse : **155 rue Breteuil (1)**

Commune : **13006 MARSEILLE 06**

Rapport de mission de repérage des matériaux et produits contenant de l'amiante pour l'établissement du constat établi à l'occasion de la vente d'un immeuble bâti (Listes A et B de l'annexe 13-9 du Code de la Santé publique)

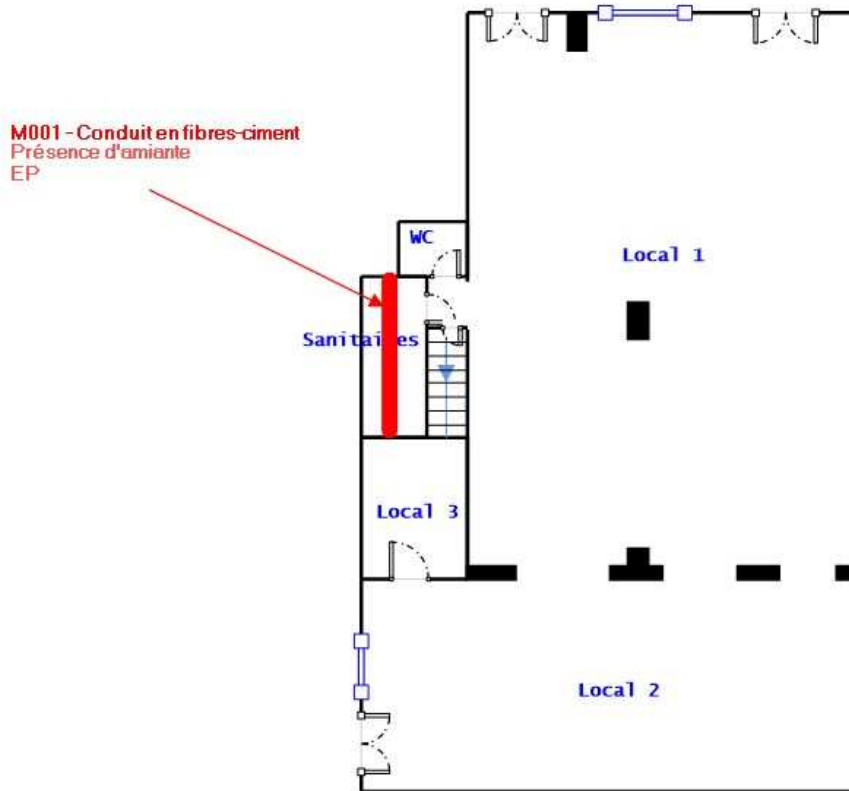
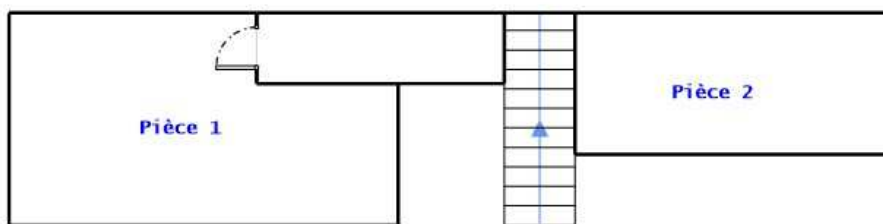
7.1 - Annexe - Schéma de repérage

- des matériaux et produits contenant de l'amiante sur jugement de l'opérateur :
Conduit en fibres-ciment (Rez de chaussée - Sanitaires) pour lequel il est recommandé de réaliser une évaluation périodique.*

Localisation	Identifiant + Description	Conclusion (justification)	Etat de conservation** et préconisations*
Rez de chaussée - Sanitaires	Identifiant: M001 Description: Conduit en fibres-ciment Liste selon annexe.13-9 du CSP: B	Présence d'amiante (Sur jugement de l'opérateur)	Matériau non dégradé Résultat EP** Préconisation : Il est recommandé de réaliser une évaluation périodique.

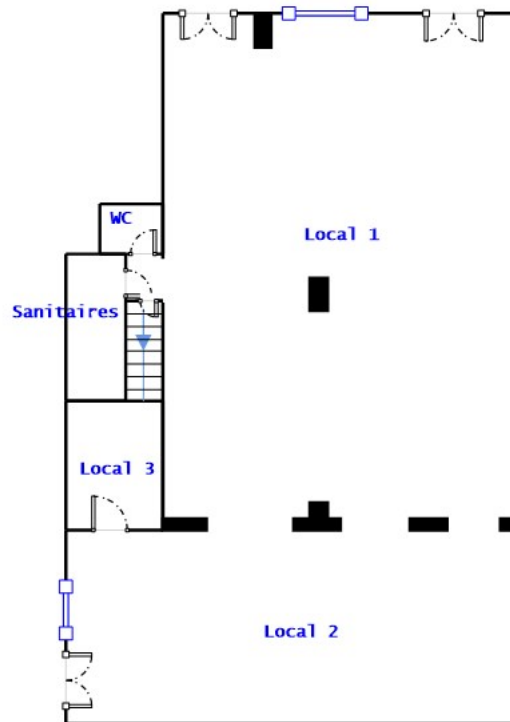
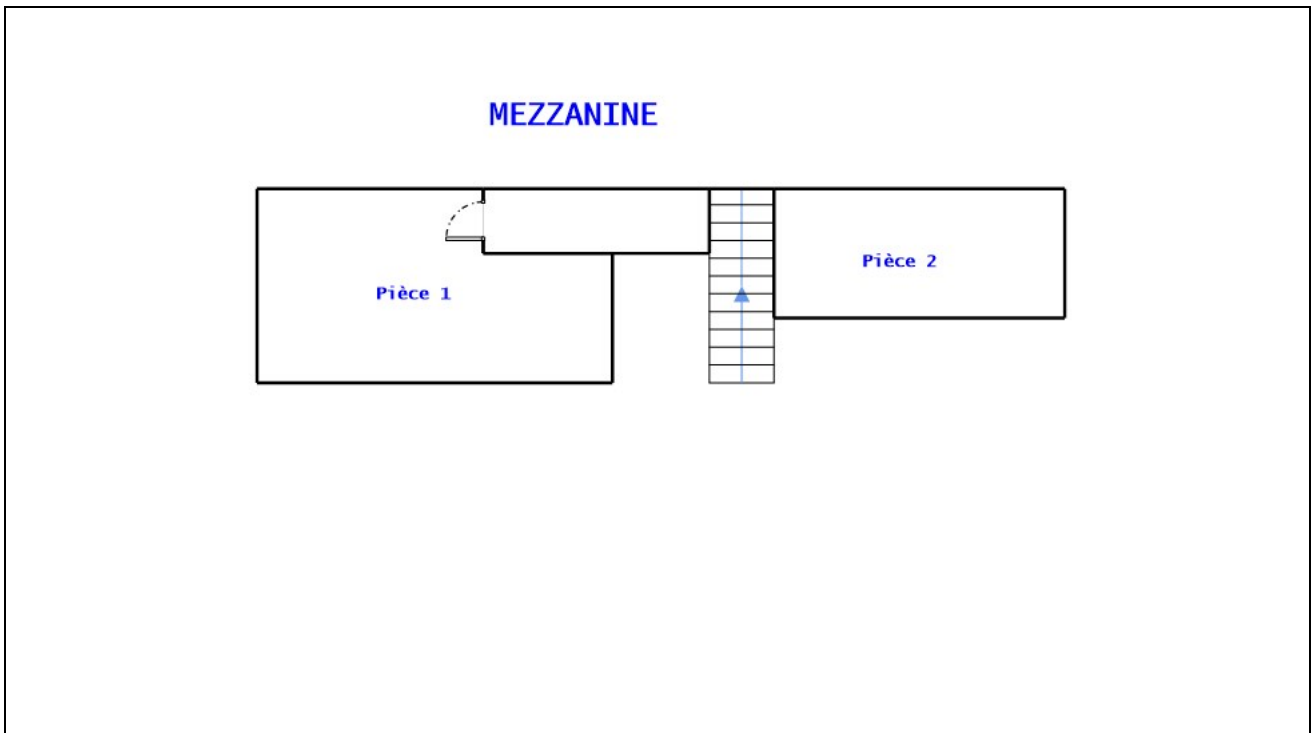
Annexe – Croquis de repérage

Localisation	Liste des ouvrages, parties d'ouvrages	Résultats du diagnostic d'infestation d'agents de dégradation biologique
Rez de chaussée - Local 2	Poutres (Bois) - Charpente	---- Insectes à larves xylophages ----
