Résumé de l'expertise n° 2405-0221-FB

Adresse : **Résidence Plombière**
27 Boulevard de la Révolution / Rue du Jet d'eau
Quartier Saint Mauron (144 (Appartement) & 135 (Cave))

Rapport de mission de repérage des matériaux et produits contenant de l'amiante pour l'établissement du constat établi à l'occasion de la vente d'un immeuble bâti (Listes A et B de l'annexe 13-9 du Code de la Santé publique)

Numéro de dossier : 2405-0221-FB
Date du repérage : 06/05/2024

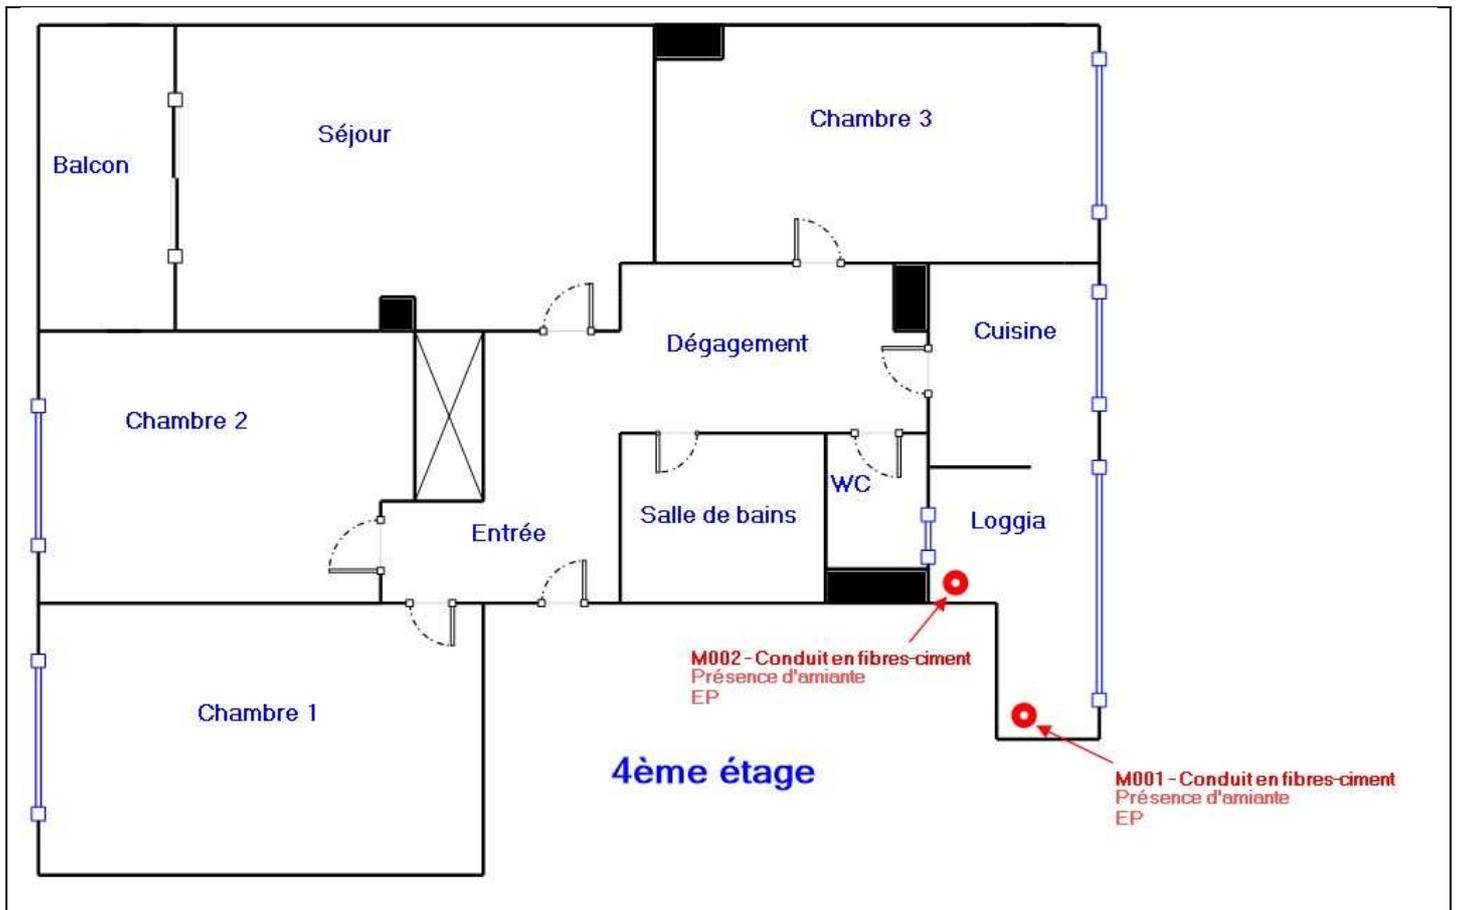
7.1 - Annexe - Schéma de repérage

Localisation	Identifiant + Description	Conclusion (justification)	Etat de conservation** et préconisations*
4ème étage - Loggia	Identifiant: M001 Description: Conduit en fibres-ciment Liste selon annexe.13-9 du CSP: B	Présence d'amiante (Sur jugement de l'opérateur)	Matériau non dégradé Résultat EP** Préconisation : Il est recommandé de réaliser une évaluation périodique.
	Identifiant: M002 Description: Conduit en fibres-ciment Liste selon annexe.13-9 du CSP: B	Présence d'amiante (Sur jugement de l'opérateur)	Matériau non dégradé Résultat EP** Préconisation : Il est recommandé de réaliser une évaluation périodique.

Conduit en fibro-ciment		Dalles de sol	<p>Nom du propriétaire : Mme BENYOUNES Seham Adresse du bien : Résidence Plombière 27 Boulevard de la Révolution / Rue du Jet d'eau Quartier Saint Mauron (144 (Appartement) & 135 (Cave)) 13003 MARSEILLE 03</p>
	Conduit autre que fibro-ciment		Carrelage	
	Brides		Colle de revêtement	
	Dépôt de Matériaux contenant de l'amiante		Dalles de faux-plafond	
	Matériau ou produit sur lequel un doute persiste		Toiture en fibro-ciment	
	Présence d'amiante		Toiture en matériaux composites

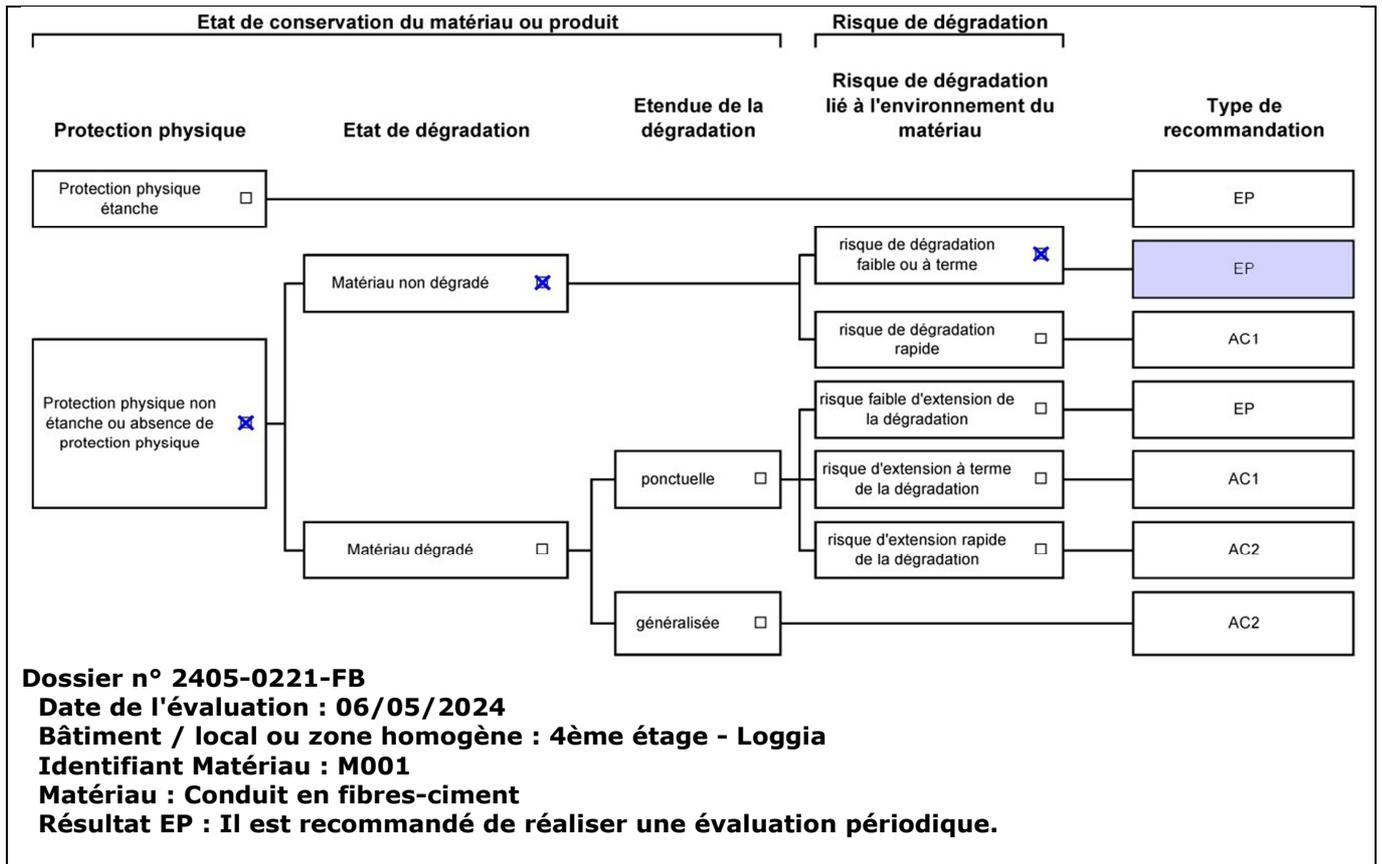
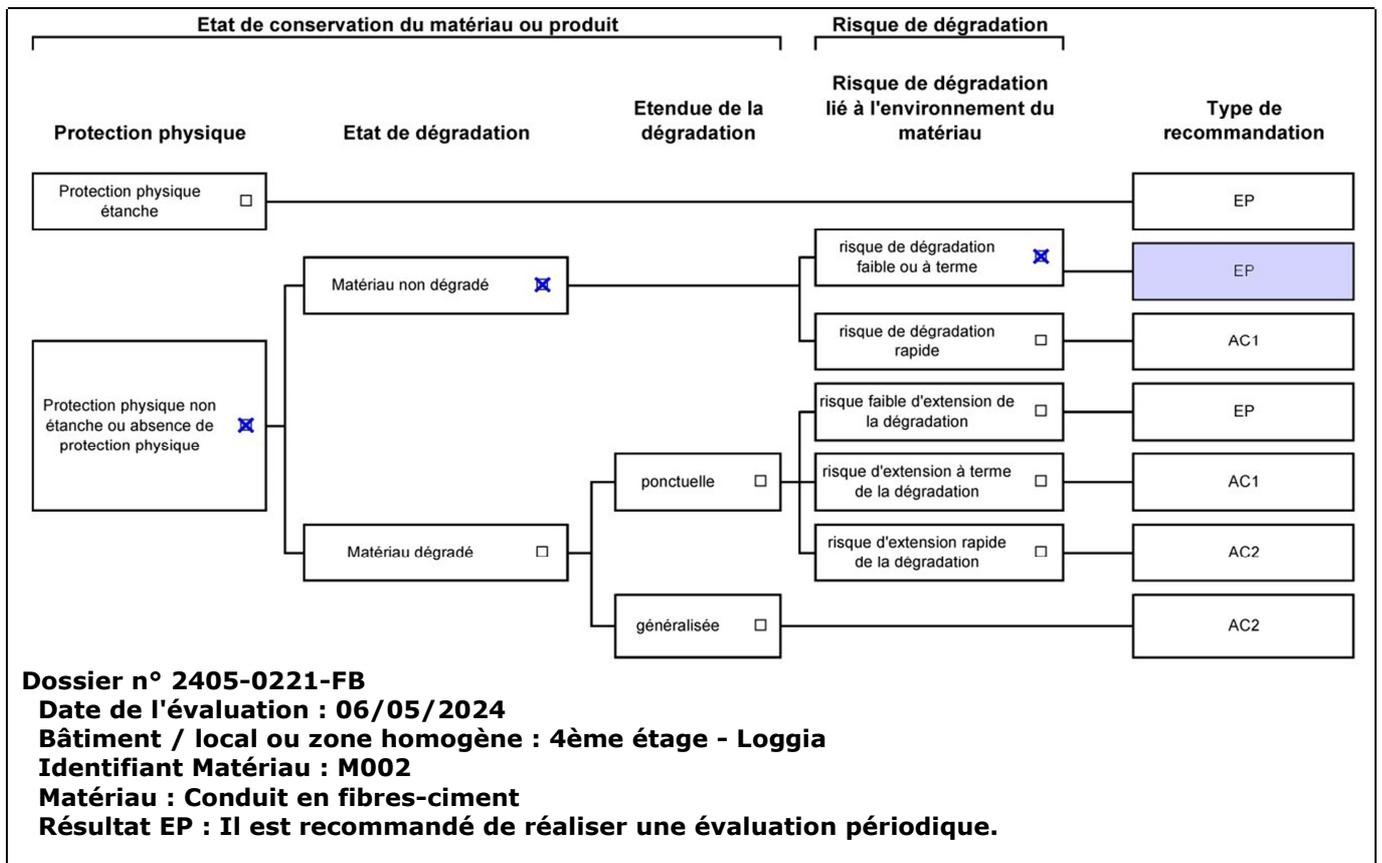
Grilles d'évaluation de l'état de conservation des matériaux ou produit de la liste B

Critères d'évaluation de l'état de conservation des matériaux ou produit de la liste B

1. Classification des niveaux de risque de dégradation ou d'extension de la dégradation du matériau.

Risque faible de dégradation ou d'extension de dégradation	Risque de dégradation ou d'extension à terme de la dégradation	Risque de dégradation ou d'extension rapide de la dégradation
L'environnement du matériau contenant de l'amiante ne présente pas ou très peu de risque pouvant entraîner à terme, une dégradation ou une extension de la dégradation du matériau.	L'environnement du matériau contenant de l'amiante présente un risque pouvant entraîner à terme, une dégradation ou une extension de la dégradation du matériau.	L'environnement du matériau contenant de l'amiante présente un risque important pouvant entraîner rapidement, une dégradation ou une extension de la dégradation du matériau.

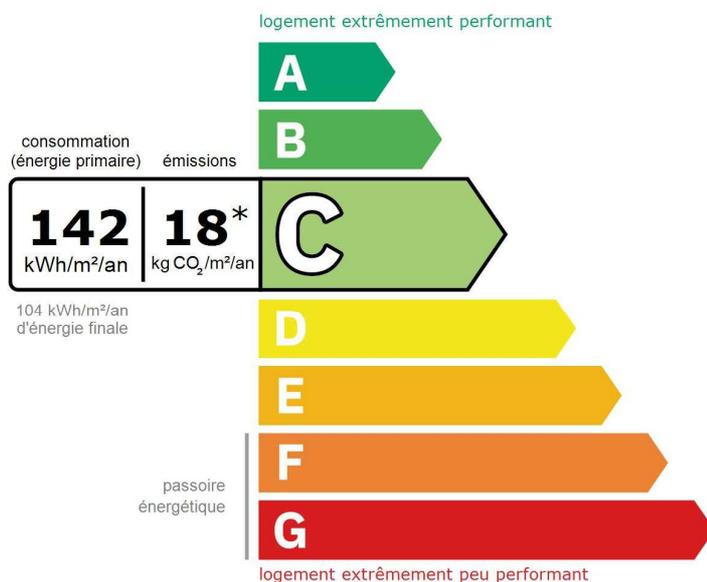
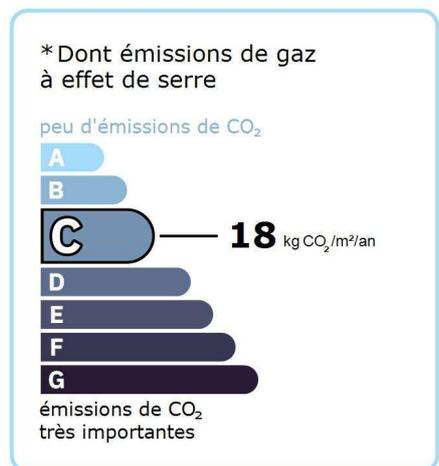
Performance énergétique et climatique

Le niveau de consommation énergétique dépend de l'isolation du logement et de la performance des équipements. Pour l'améliorer, voir pages 4 à 6

Ce logement émet 1 325 kg de CO₂ par an, soit l'équivalent de 6 866 km parcourus en voiture.
Le niveau d'émissions dépend principalement des types d'énergies utilisées (bois, électricité, gaz, fioul, etc.)

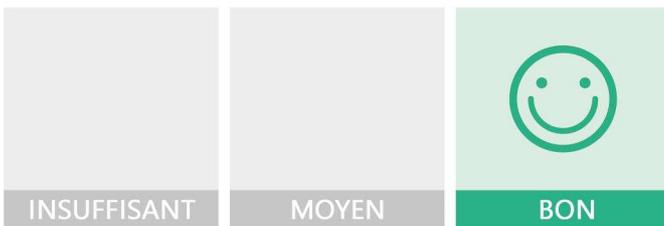
Confort d'été (hors climatisation)*

Les caractéristiques de votre logement améliorent le confort d'été :
