# Résumé de l'expertise n° 2411-0566-FB

Adresse : ..... **39 Rue Schiaffini à l'angle de la rue Bonnardel et de la rue Roger Schiaffini**  
**Quartier Belle de Mai (21 (appartement) - 36 (cave n°15) - 38 (garage))**

**Rapport de mission de repérage des matériaux et produits contenant de l'amiante pour l'établissement du constat établi à l'occasion de la vente d'un immeuble bâti (Listes A et B de l'annexe 13-9 du Code de la Santé publique)**

Numéro de dossier : 2411-0566-FB  
Date du repérage : 25/11/2024

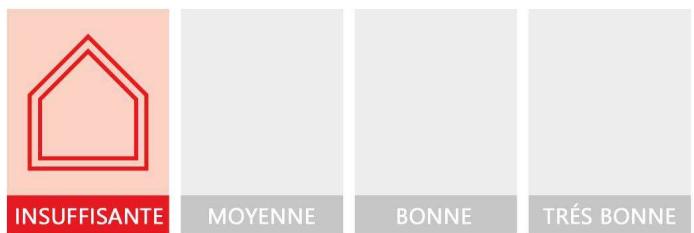
## Performance de l'isolation

<b>Portes et fenêtres</b>	Fenêtres battantes métal sans rupture de ponts thermiques, double vitrage Portes-fenêtres battantes métal sans rupture de ponts thermiques, double vitrage Porte(s) bois opaque pleine	<span style="background-color: red; color: white; padding: 2px 5px;">insuffisante</span>
