DOSSIER DE DIAGNOSTIC TECHNIQUE

Numéro de dossier : **8859MNL**
Date du repérage : **07/02/2025**

Adresse : **37, traverse de la Viste**

**Appartement au rez-de-chaussée,
Imm. 1, Lot numéro 3 - Cave, lot n° 4,**

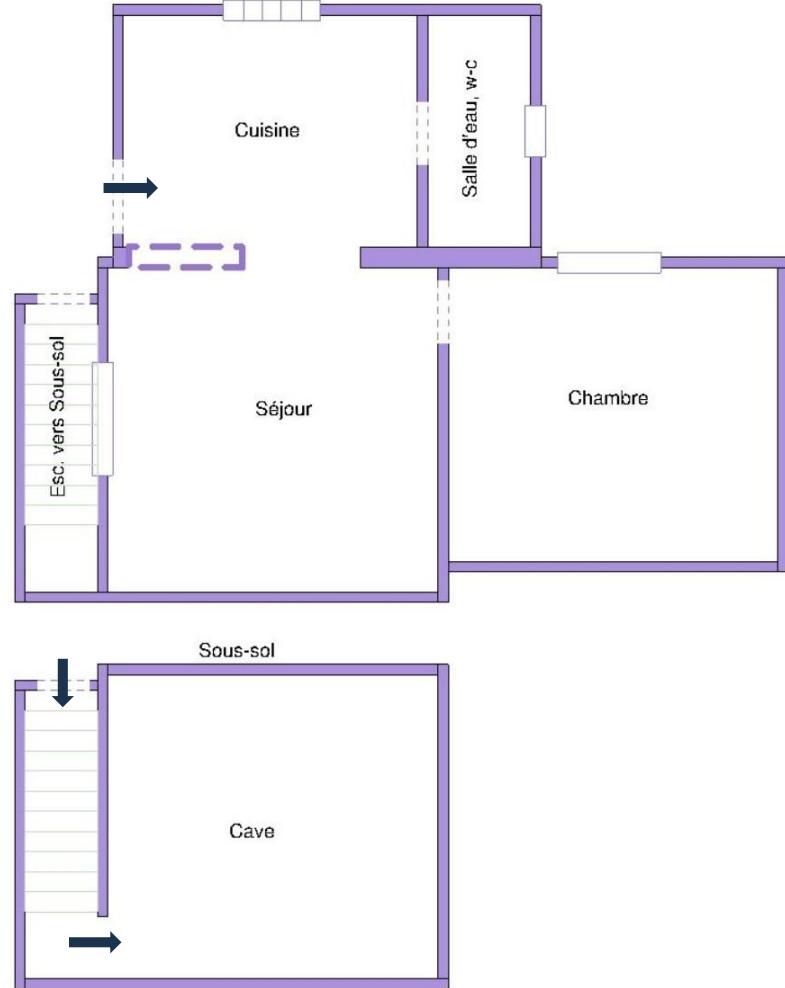
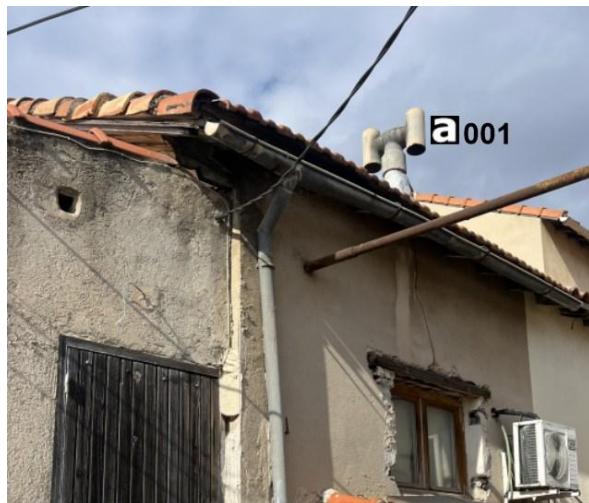
**7.1 - Annexe - Schéma de repérage**

Localisation	Identifiant + Description	Conclusion (justification)	Etat de conservation** et préconisations*
Parties extérieures	Identifiant : ZPSO-001 Description : Conduit et son chapeau anti-intempéries, appartenant sur le toit (au niveau de la fenêtre du Séjour) en Amiante ciment. <u>Liste selon annexe.13-9 du CSP : B</u>	Présence d'amiante (sur jugement de l'opérateur)	Matériau dégradé (étendue ponctuelle) Résultat EP** Préconisation : Il est recommandé de réaliser une évaluation périodique.
