Résumé de l'expertise n° 25/DIAG/0742

Adresse : **21 CHEMIN DE CHATEAU GOMBERT**

RESIDENCE VAL DES PINS, 3EME ETAGE DROITE, Lot numéro : NC

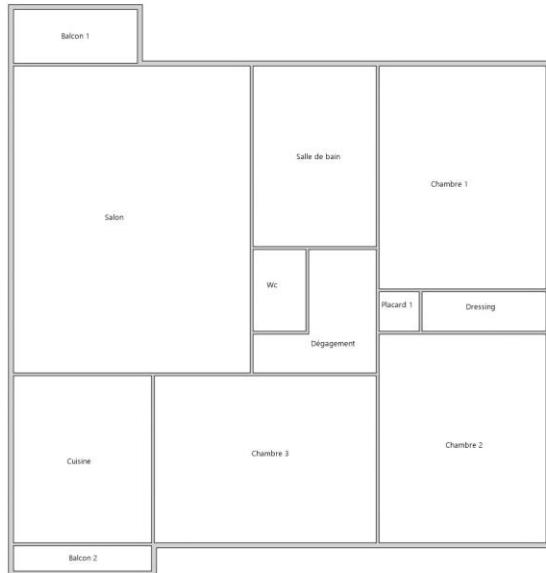
7.1 - Annexe - Schéma de repérage

Amiante	Dans le cadre de la mission, il n'a pas été repéré de matériaux et produits susceptibles de contenir de l'amiante.

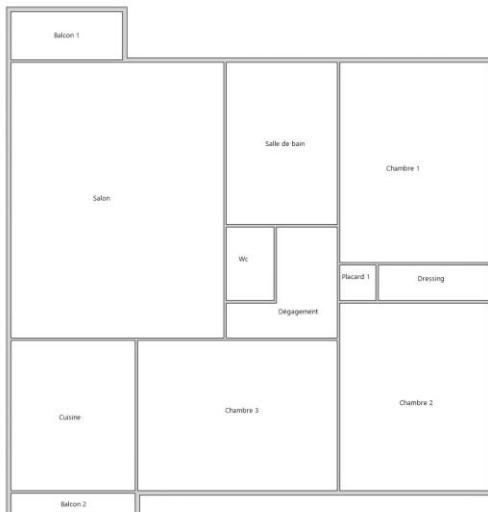
Annexe - Croquis de repérage

Gaz	L'installation comporte des anomalies de type A1, A2 qui devront être réparées dans les meilleurs délais. (norme 2022)

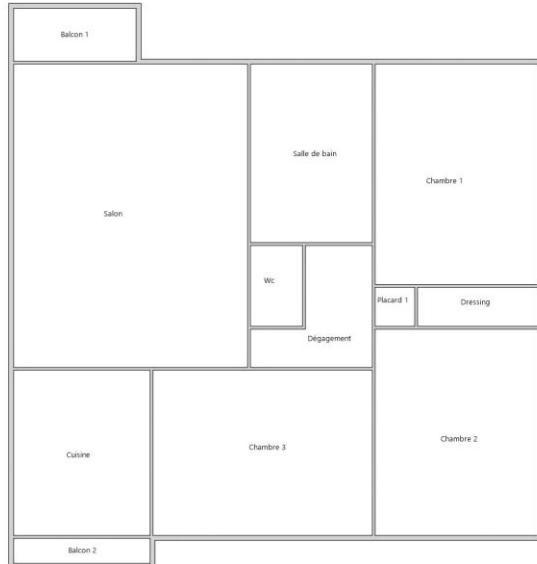
Annexe - Croquis de repérage

4. La liaison équipotentielle et installation électrique adaptées aux conditions particulières des locaux contenant une douche ou une baignoire	<p>Local contenant une baignoire ou une douche : l'installation électrique ne répond pas aux prescriptions particulières appliquées à ce local (adéquation entre l'emplacement où est installé le matériel électrique et les caractéristiques de ce dernier – respect des règles de protection contre les chocs électriques liées aux zones).</p> <p>Remarques : Présence de matériel électrique inadapté placé en zone 2 d'un local contenant une douche ou une baignoire ; Faire intervenir un électricien qualifié afin de supprimer le matériel électrique inadapté ou le remplacer par du matériel adapté</p>

4. La liaison équipotentielle et installation électrique adaptées aux conditions particulières des locaux contenant une douche ou une baignoire	<p>Continuité Point à vérifier : Continuité satisfaisante de la liaison équipotentielle supplémentaire. Motifs : La LES (Liaison Equipotentielle Supplémentaire) n'est pas visible ou partiellement visible ; Faire intervenir un électricien qualifié afin de vérifier la LES et la compléter si besoin</p> <p>Caractéristiques techniques Point à vérifier : Section satisfaisante de la partie visible du conducteur de liaison équipotentielle supplémentaire Motifs : La LES (Liaison Equipotentielle Supplémentaire) n'est pas visible ou partiellement visible ; Faire intervenir un électricien qualifié afin de vérifier la LES et la compléter si besoin</p> <p>Mise en œuvre Point à vérifier : Qualité satisfaisante des connexions du conducteur de la liaison équipotentielle supplémentaire aux éléments conducteurs et masses Motifs : La LES (Liaison Equipotentielle Supplémentaire) n'est pas visible ou partiellement visible ; Faire intervenir un électricien qualifié afin de vérifier la LES et la compléter si besoin</p>
