Résumé de l'expertise n° 2504-0195-FB

Adresse : **26 boulevard Jacquand**
Quartier Rouet (1 (construction)-2 (construction) -5 (appartement))
Commune : **13008 MARSEILLE 08**
Section cadastrale 842 C, Parcelle(s) n° 165
Désignation et situation du ou des lot(s) de copropriété :
Etage 1; Compl. sur cour, Lots numéros 1 (construction)-2 (construction) -5 (appartement)

Constat de risque d'exposition au plomb CREP

Numéro de dossier : 2504-0195-FB
 Norme méthodologique employée : AFNOR NF X46-030
 Arrêté d'application : Arrêté du 19 août 2011
 Date du repérage : 14/04/2025

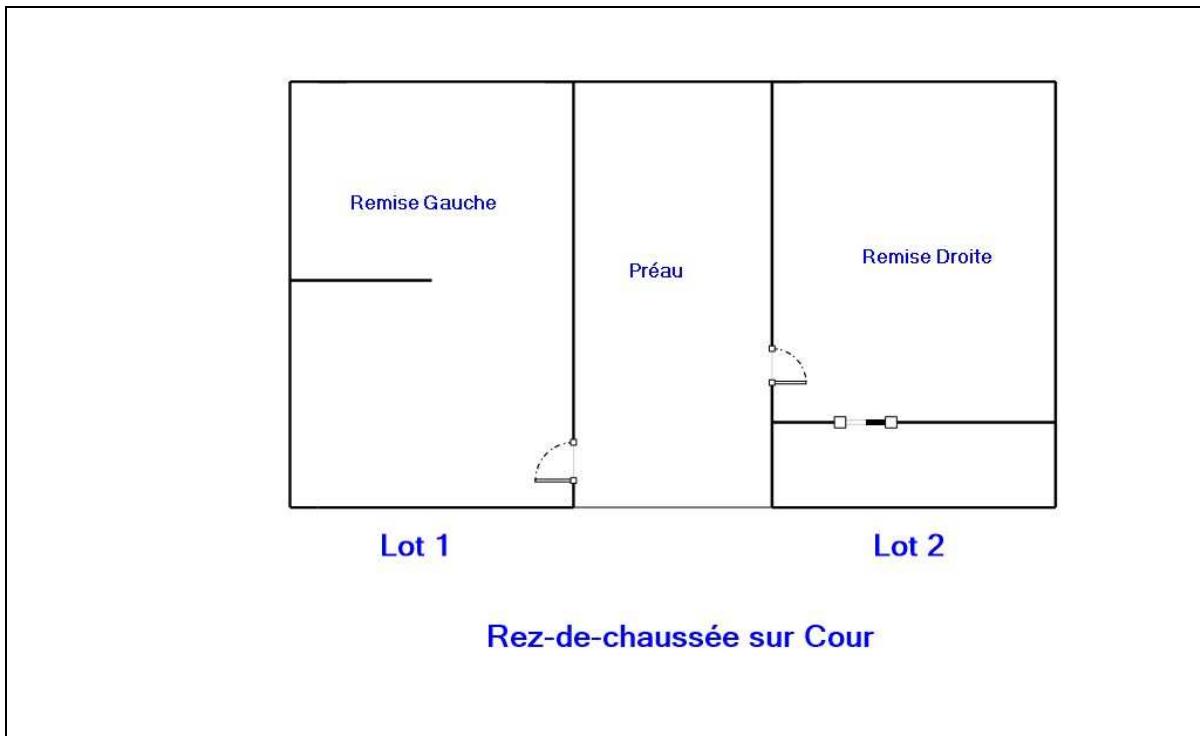
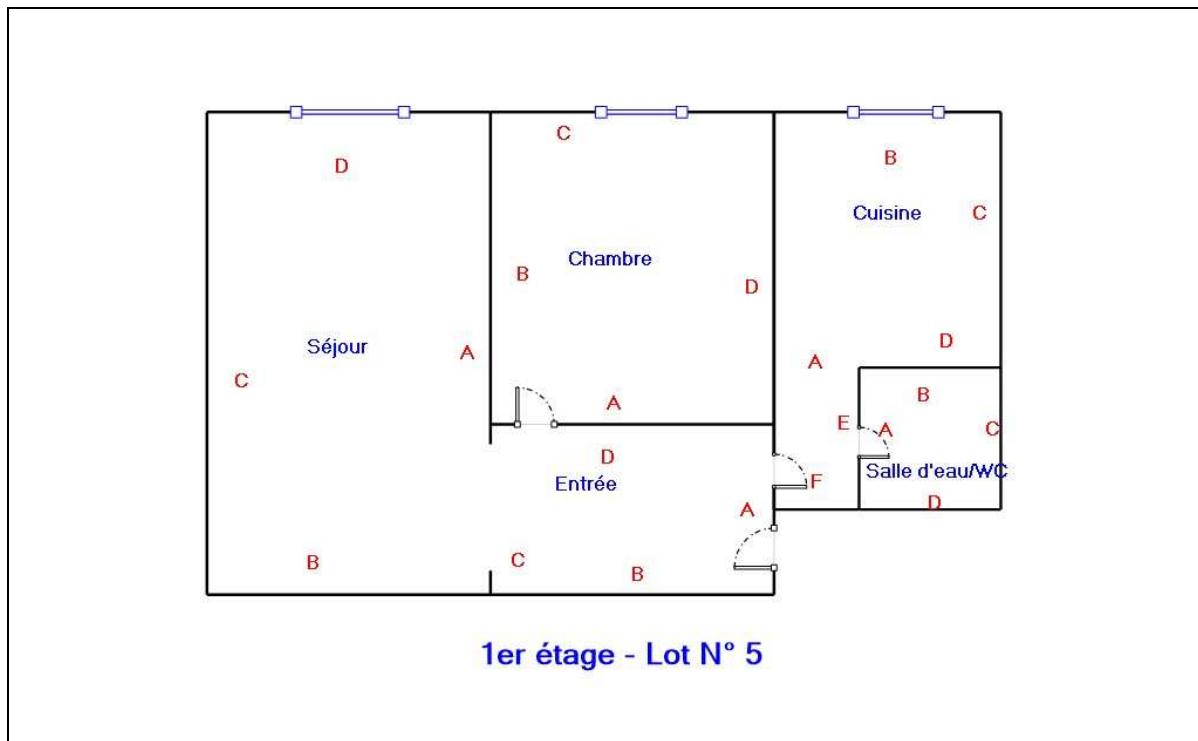
Localisation des mesures sur croquis de repérage

Lot 1

Lot 2

Rez-de-chaussée sur Cour

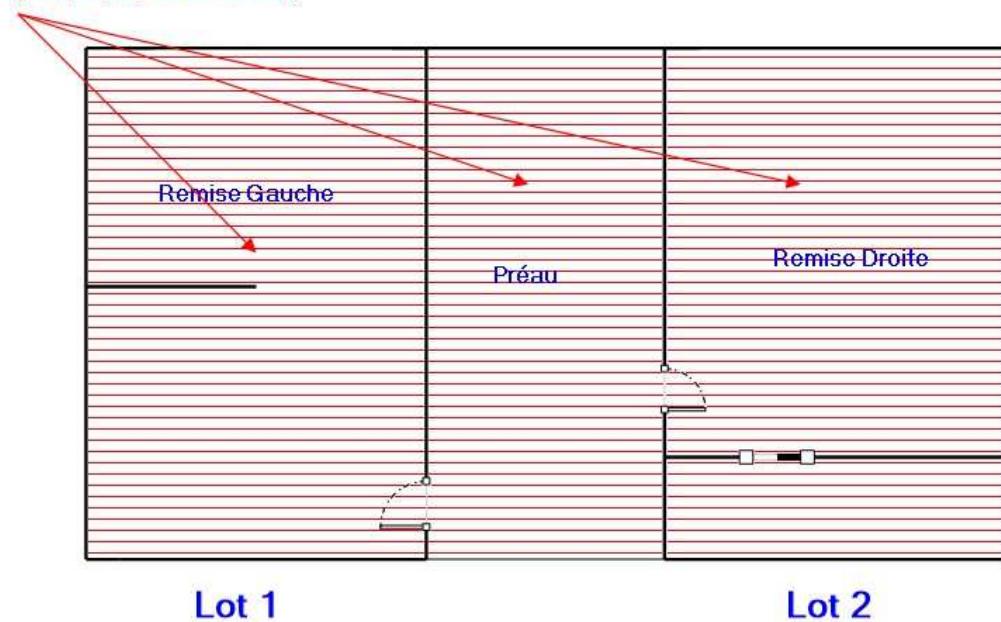
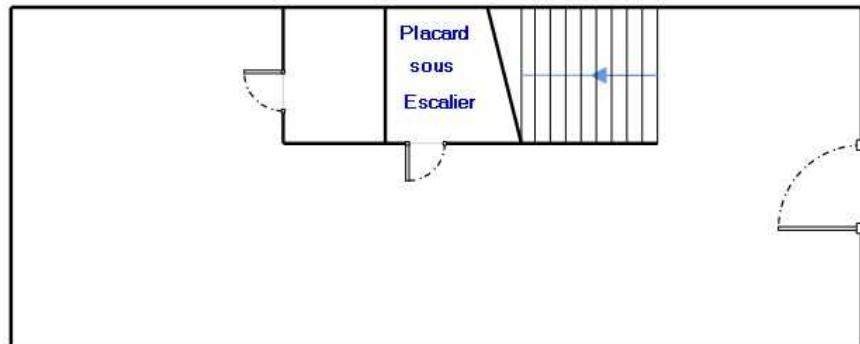
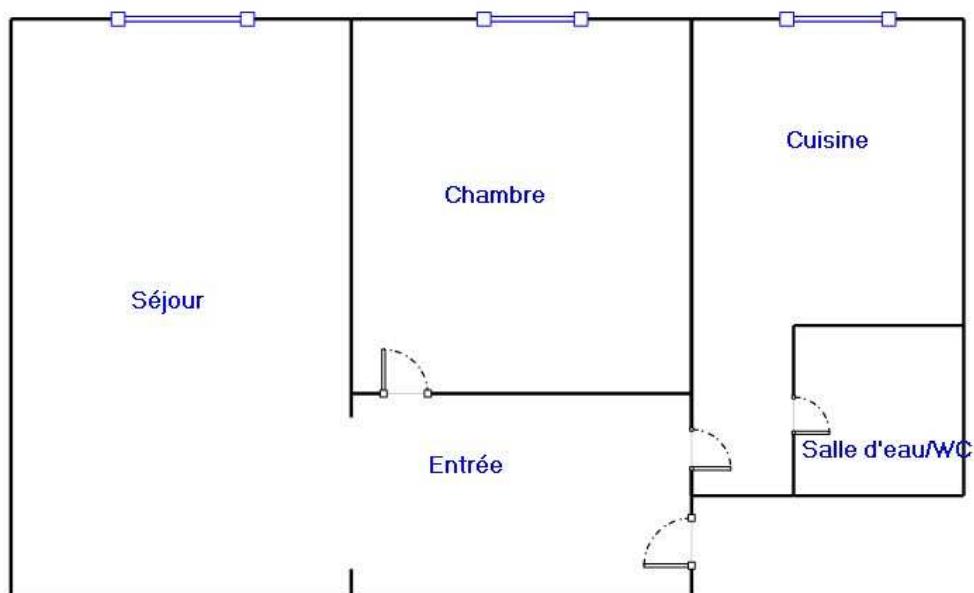
Présence d'amiante

**Lot 1****Lot 2****Rez-de-chaussée sur Cour**

**Rez-de-chaussée - Hall d'entrée**

**1er étage - Lot N° 5**

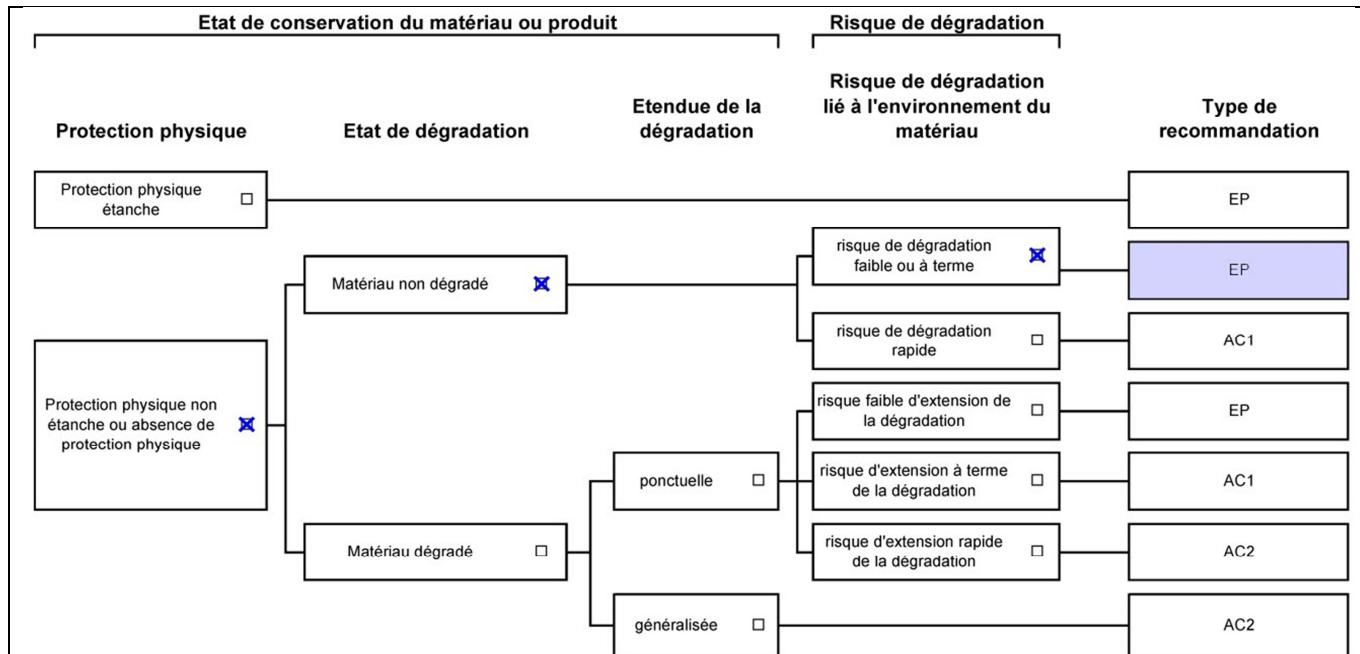
Matériau : Plaques en fibres-ciment (y compris plaques « sous tuiles »)

Résultat EP : Il est recommandé de réaliser une évaluation périodique.
