Résumé de l'expertise n° 2509-0387-FB-Lot 28

Désignation du ou des bâtiments	
<i>Localisation du ou des bâtiments :</i>	
Adresse :	47-49-49A et 51 rue Pautrier Quartier Chutes Lavie (28)
Commune :	13004 MARSEILLE 04
Désignation et situation du ou des lot(s) de copropriété :	Section cadastrale 817 H, Parcellle(s) n° 14 Bat. C; Etage 2; Compl. droite derrière, Lot numéro 28
Périmètre de repérage :....	Ensemble des parties privatives

Constat de risque d'exposition au plomb CREP

Numéro de dossier : 2509-0387-FB-Lot 28
 Norme méthodologique employée : AFNOR NF X46-030
 Arrêté d'application : Arrêté du 19 août 2011
 Date du repérage : 09/09/2025

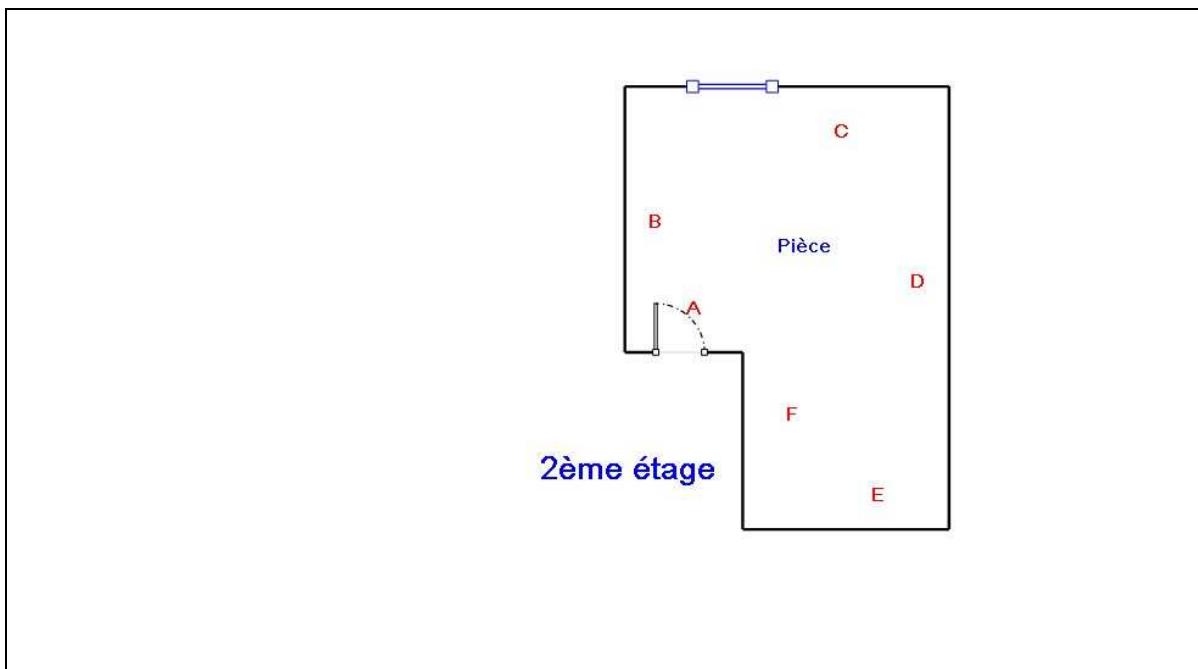
Localisation des mesures sur croquis de repérage

21					partie haute (> 1 m)	0.4			
22	A	Porte extérieure (P1)	bois	Peinture	partie basse (< 1 m)	0.4		0	
23					partie haute (> 1 m)	0.5			
24	A	Huisserie Porte extérieure (P1)	bois	Peinture	partie basse (< 1 m)	0.1		0	
25					partie haute (> 1 m)	0.2			
26	C	Fenêtre intérieure (F1)	Bois	Peinture	partie mobile	0.2		0	
27					Huisserie	0.3			
28	C	Fenêtre extérieure (F1)	Bois	Peinture	partie mobile	0.1		0	
29					Huisserie	0.3			
30	C	Volet intérieur (F1)	Bois	Peinture	partie basse (< 1 m)	3.8	Dégradé (Ecaillage)	3	
31	C	Volet extérieur (F1)	Bois	Peinture	partie basse (< 1 m)	4.1	Dégradé (Ecaillage)	3

Du fait de la présence de revêtements contenant du plomb au-delà des seuils en vigueur et de la nature des dégradations constatées (dégradé) sur certaines unités de diagnostic et en application de l'article L. 1334-9 du code de la santé publique, le propriétaire du bien, objet de ce constat, doit effectuer les travaux appropriés pour supprimer l'exposition au plomb, tout en garantissant la sécurité des occupants. Il doit également transmettre une copie complète du constat, annexes comprises, aux occupants de l'immeuble ou de la partie d'immeuble concernée et à toute personne amenée à effectuer des travaux dans cet immeuble ou la partie d'immeuble concernée.

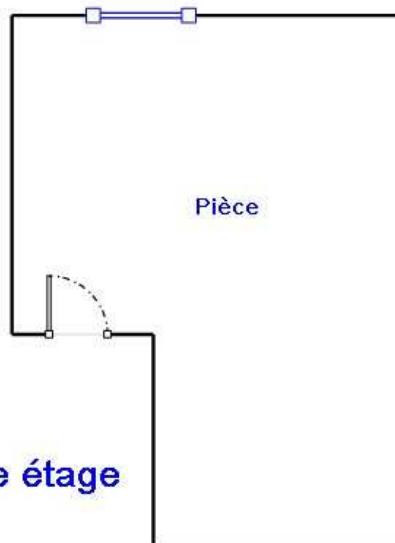
7.1 - Annexe - Schéma de repérage

Conduit en fibro-ciment		Dalles de sol	<p>Nom du propriétaire : M. Frederic AVAZERI, en qualité de mandataire successoral de Mr Jamaa EZZEYADI Adresse du bien : 47-49-49A et 51 rue Pautrier Quartier Chutes Lavie (28) 13004 MARSEILLE 04</p>
	Conduit autre que fibro-ciment		Carrelage	
	Brides		Colle de revêtement	
	Dépôt de Matériaux contenant de l'amiante		Dalles de faux-plafond	
	Matériau ou produit sur lequel un doute persiste		Toiture en fibro-ciment	
	Présence d'amiante		Toiture en matériaux composites
