# Résumé de l'expertise n° 25/DIAG/0917

Adresse : ..... **10 SQUARE NATIONAL, BAT B7**

Commune : ..... **13003 MARSEILLE 03**

**3EME, Lot numéro : NC**

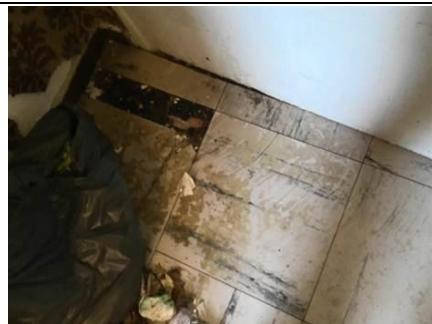
Photo n° PhA001  
 Localisation : Séjour  
 Ouvrage : Planchers  
 Partie d'ouvrage : Dalles de sol  
 Description : Dalles de sol  
 Localisation sur croquis : ZPSO-001

Localisation	Identifiant + Description	Justification	Etat de conservation et préconisations	Photo
Séjour	<u>Identifiant: ZPSO-001-P001</u> <u>Description: Dalles de sol</u> <u>Liste selon annexe.13-9 du CSP: B</u>	En attente des résultats d'analyse	<p>Matériau dégradé (étendue ponctuelle)</p> <p><b>Résultat EP**</b></p> <p><b>Préconisation :</b> Il est recommandé de réaliser une évaluation périodique.</p>
