Dossier Technique Immobilier

Numéro de dossier : **2408/0523**
Date du repérage : **01/08/2024**

Adresse : **6 Allée de Montenvers**

Commune : **13014 MARSEILLE 14 (France)**

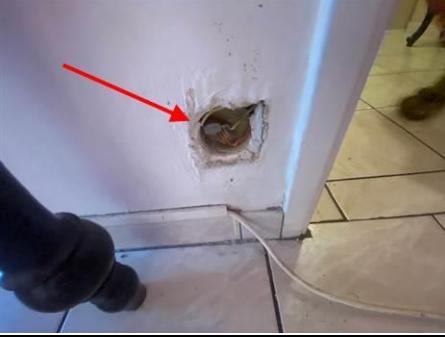
<p>Photo PhEle001</p> <p>Libellé de l'anomalie : B7.3 a L'Enveloppe d'au moins un matériel est manquante ou détériorée.</p> <p>Remarques : Présence de matériel électrique en place dont l'enveloppe présente des détériorations ; Faire intervenir un électricien qualifié afin de remplacer les matériels présentant des détériorations</p>

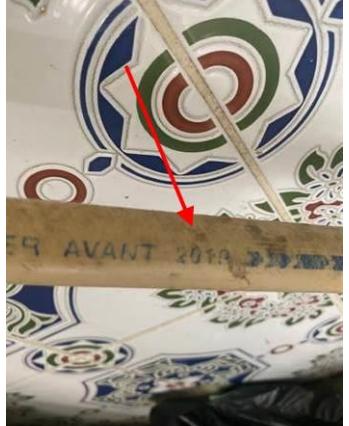
Points de contrôle ⁽³⁾ (selon la norme)	Anomalies observées (A1 ⁽⁴⁾ , A2 ⁽⁵⁾ , DGI ⁽⁶⁾ , 32c ⁽⁷⁾)	Libellé des anomalies et recommandations	Photos
C.10 - 14 Raccordement en gaz des appareils par tuyaux non rigides	A1	<p>La date limite d'utilisation du tuyau d'alimentation n'est pas lisible ou est dépassée. (Cuisinière)</p> <p>Remarques : (Cuisine) La date limite d'utilisation du tuyau non rigide est dépassée ; Faire intervenir un installateur gaz qualifié afin de remplacer le tuyau existant par un tuyau neuf</p>

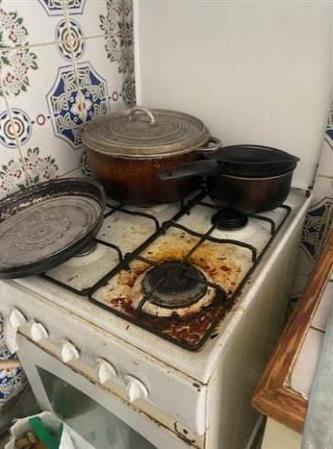
<p>Photo n° PhGaz001 Localisation : Cuisine Cuisinière (Type : Non raccordé)</p>

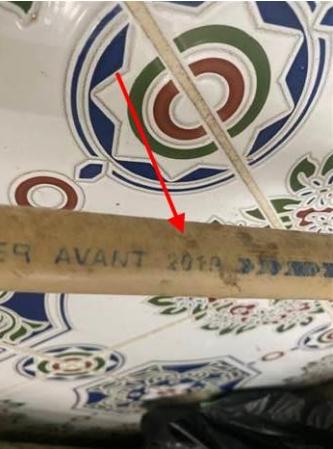
<p>Photo n° PhGaz002 14 : la date limite d'utilisation du tuyau d'alimentation n'est pas lisible ou est dépassée. (Cuisine) La date limite d'utilisation du tuyau non rigide est dépassée; Faire intervenir un installateur gaz qualifié afin de remplacer le tuyau existant par un tuyau neuf</p>

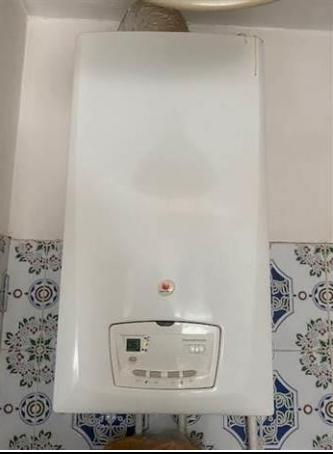
<p>Photo n° PhGaz003 Localisation : Cuisine Chaudière SAUNIER DUVAL (Type : Raccordé)</p>
