# DOSSIER DE DIAGNOSTIC TECHNIQUE

Numéro de dossier : **8964MNL**  
Date du repérage : **04/11/2025**

Adresse : ..... **Résidence Haïti, Escalier E  
31, traverse de la Trévaresse**

Désignation et situation du ou des lot(s) de copropriété :  
**Studio n° 4, au rez-de-jardin (Porte n°  
35), Lot numéro 109,**

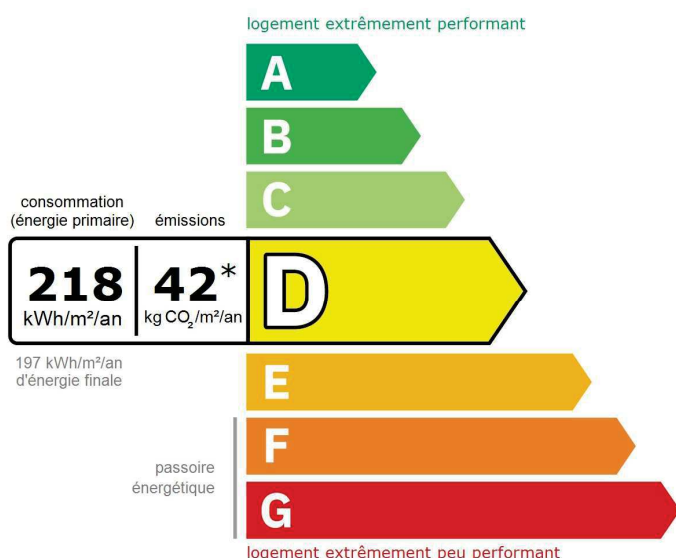
## Performance énergétique et climatique

Le niveau de consommation énergétique dépend de l'isolation du logement et de la performance des équipements.  
Pour l'améliorer, voir pages 4 à 6

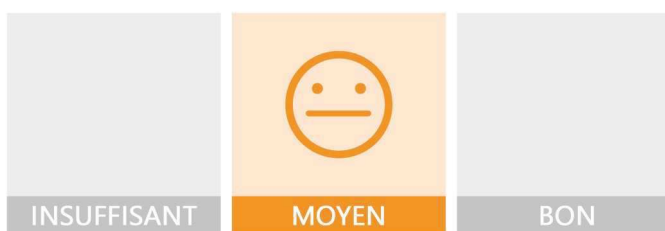
## Confort d'été (hors climatisation)\*

Les caractéristiques de votre logement améliorant le confort d'été :

bonne inertie du logement

fenêtres équipées de volets extérieurs
