# Dossier Technique Immobilier

Numéro de dossier : 25/IMO/1806  
Date du repérage : 29/08/2025

Périmètre de repérage :  
**Appartement - T2**

## Résumé de l'expertise n° 25/IMO/1806

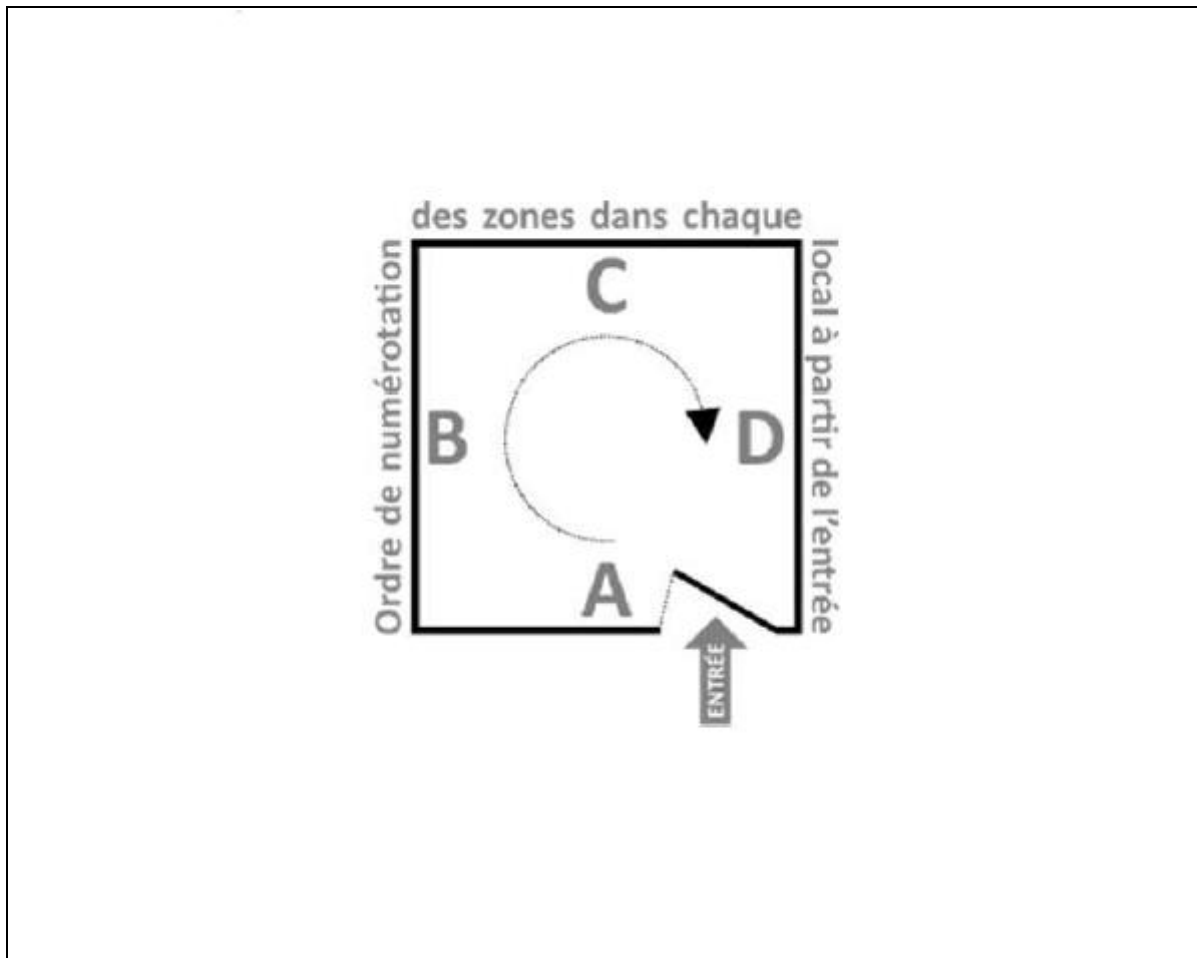
Localisation des mesures sur croquis de repérage

-		Fenêtre intérieure (F1)	pvc		Non mesurée	-		NM	Absence de revêtement
-		Fenêtre extérieure (F1)	pvc		Non mesurée	-		NM	Absence de revêtement
45		Volet intérieur	métal	peinture	partie basse (< 1 m)	8	Dégradé (Ecaillage)	3	
46		Volet extérieur	métal	peinture	partie basse (< 1 m)	12	Dégradé (Ecaillage)	3	
47		Garde corps	métal	Peinture	mesure 1	8	Etat d'usage (Traces de chocs)	2	
48		Plafond	Placoplâtre	Peinture	mesure 1	0,8		0	
49					mesure 2	0,6

**Du fait de la présence de revêtements contenant du plomb au-delà des seuils en vigueur et de la nature des dégradations constatées (dégradé) sur certaines unités de diagnostic et en application de l'article L. 1334-9 du code de la santé publique, le propriétaire du bien, objet de ce constat, doit effectuer les travaux appropriés pour supprimer l'exposition au plomb, tout en garantissant la sécurité des occupants. Il doit également transmettre une copie complète du constat, annexes comprises, aux occupants de l'immeuble ou de la partie d'immeuble concernée et à toute personne amenée à effectuer des travaux dans cet immeuble ou la partie d'immeuble concernée.**
