PROCES-VERBAL DE DESCRIPTION

ARTICLE R322-2 DU
CODE DES PROCEDURES CIVILES D'EXECUTION

**L'AN DEUX MILLE VINGT CINQ
ET LE NEUF JANVIER**

De dresser le Procès-verbal Descriptif du bien immobilier situé 5 rue Auphan dont l'adresse postale est 7 rue Auphan 13003 MARSEILLE– Quartier Saint Mauront, figurant au cadastre de la ville de MARSEILLE- lieudit 5 rue Auphan, 813 section L, n° 148, pour une contenance de 00ha 05a 25ca, propriété de Monsieur Mohamed Alexis BACAR, né le 13 octobre 1979 à BATSA-ITSANDRA (COMORES), de nationalité française, cadre, domicilié 17 Avenue de Delphes 13006 MARSEILLE ou encore 159 bd Henri Barnier 13015 MARSEILLE;

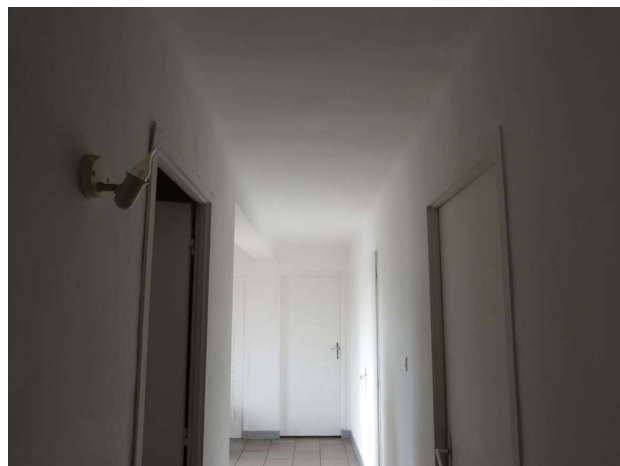
PHOTO N°_2.JPG

Le carrelage au sol est en état d'usage, de même que la peinture des murs et plafond. Nous relevons la présence aux murs de quelques traces de frottement et salissures.

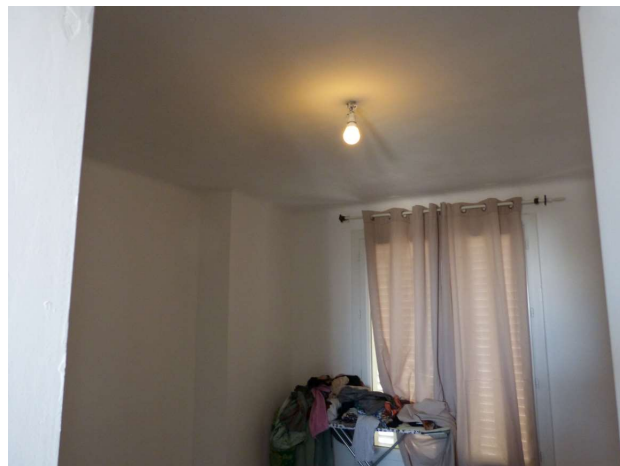
PHOTO N°_4.JPG

La peinture des murs et plafond est en bon état général. Le carrelage au sol est en état d'usage.
