ACTE DE  
COMMISSAIRE  
DE  
JUSTICE

PROCES-VERBAL DESCRIPTIF PORTANT SUR L'IMMEUBLE DE  
Mme Meliké ABDIOGLU et de M. Régaib ABDIOGLU

**Sur la commune de MARSEILLE (3ème arrondissement, Bouches-du-Rhône) 418  
Boulevard National, LES DOCKS LIBRES, Bâtiment J1, 2ème étage, appartement 2021**

**LOT N°6203 :**  
**APPARTEMENT N°2021 SITUE AU 2EME ETAGE**

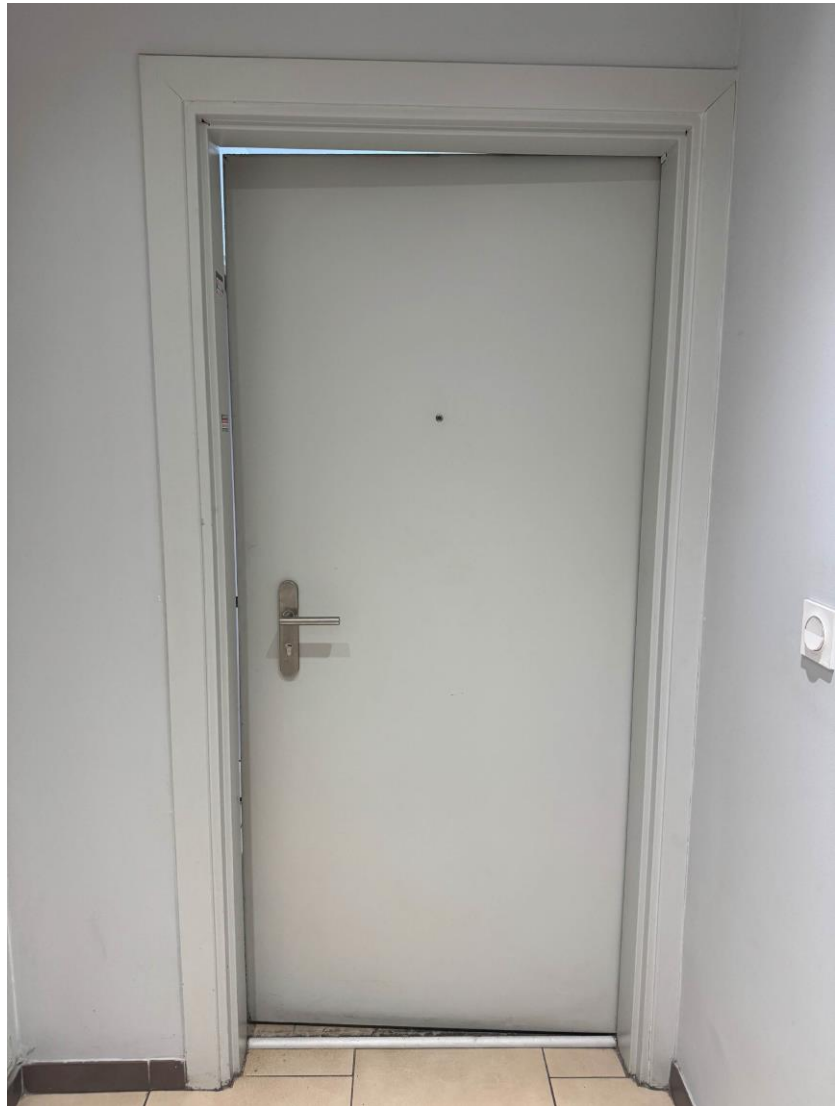
Nous accédons à cet appartement par **une porte palière** pleine en bois équipée de poignées et de plaques de propreté en métal, et d'un œillette. Ensemble en bon état. A l'extérieur, présence d'une sonnette fonctionnelle.

Nous accédons à un double couloir desservant à droite le séjour avec coin cuisine et balcon, puis les toilettes, à gauche trois chambres et en face la salle de bains.
