## PROCES VERBAL DESCRIPTIF PORTANT SUR L'IMMEUBLE DE La SCI BOREAL DU SUD

LES DIX-SEPT MAI, VINGT-QUATRE JUIN ET NEUF JUILLET  
DEUX MILLE VINGT-QUATRE

**LOTS N°21 ET 41**  
**LOCAUX (actuellement réunis)**

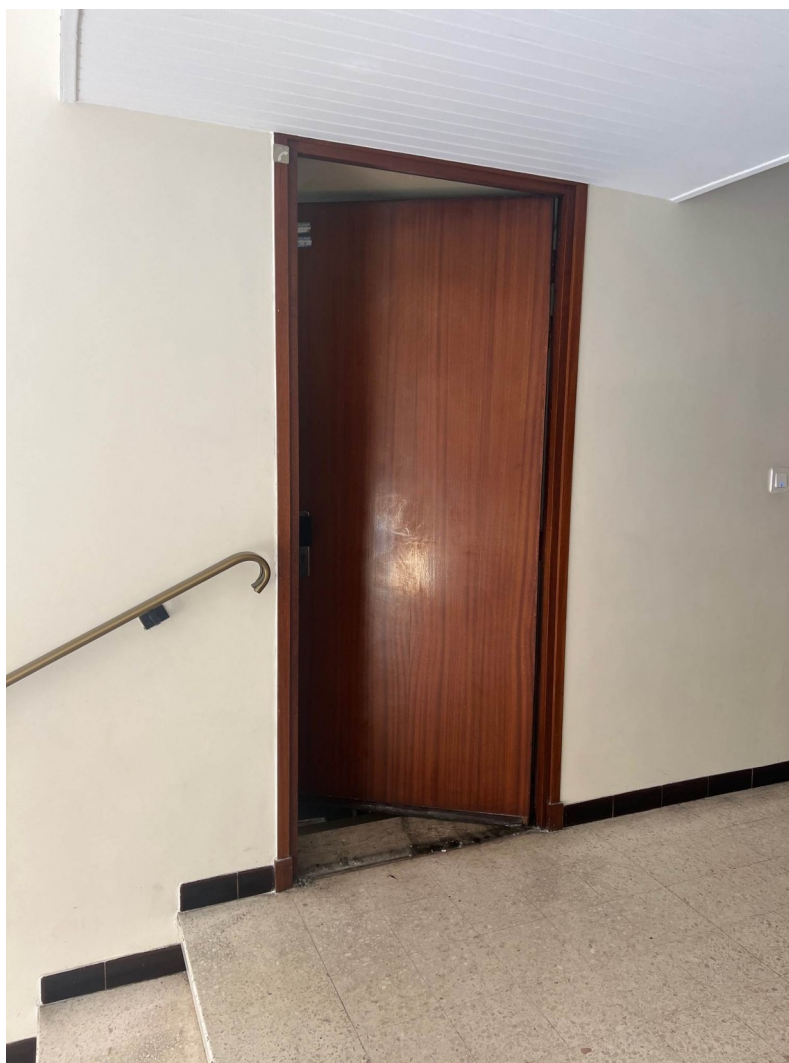
**ENTREE**

On accède dans les lieux par une porte palière en bois équipée d'une serrure centrale, depuis les parties communes du numéro 7 Impasse Raphaël.

Une fois la porte palière franchie, nous descendons deux marches pour accéder à un petit dégagement, dont le sol est recouvert d'un gerflex dégradé.

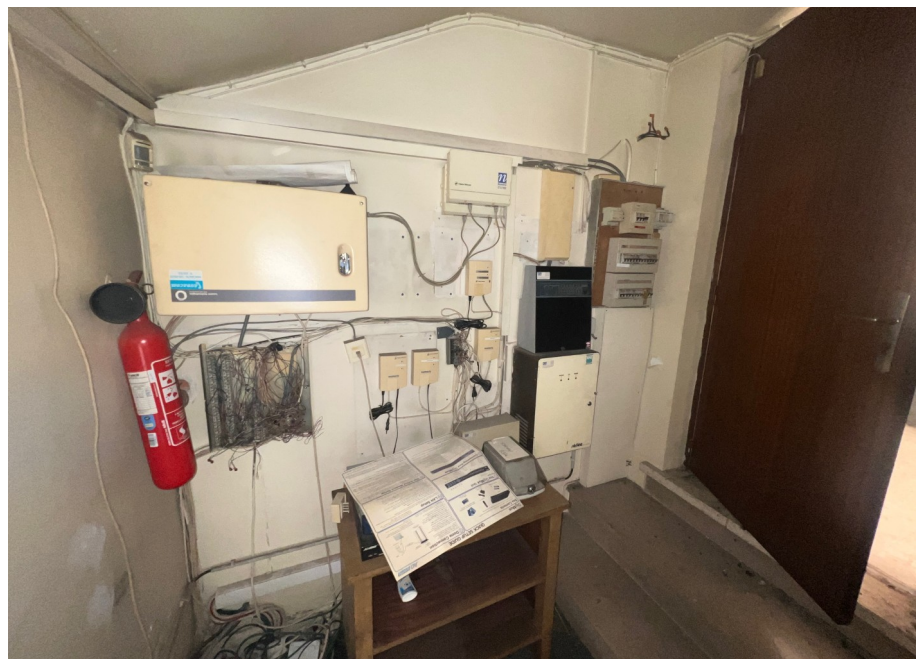
- un tableau électrique

- un tableau fusibles
- différents boîtiers téléphoniques
- boîtiers d'alarme
- extincteurs.

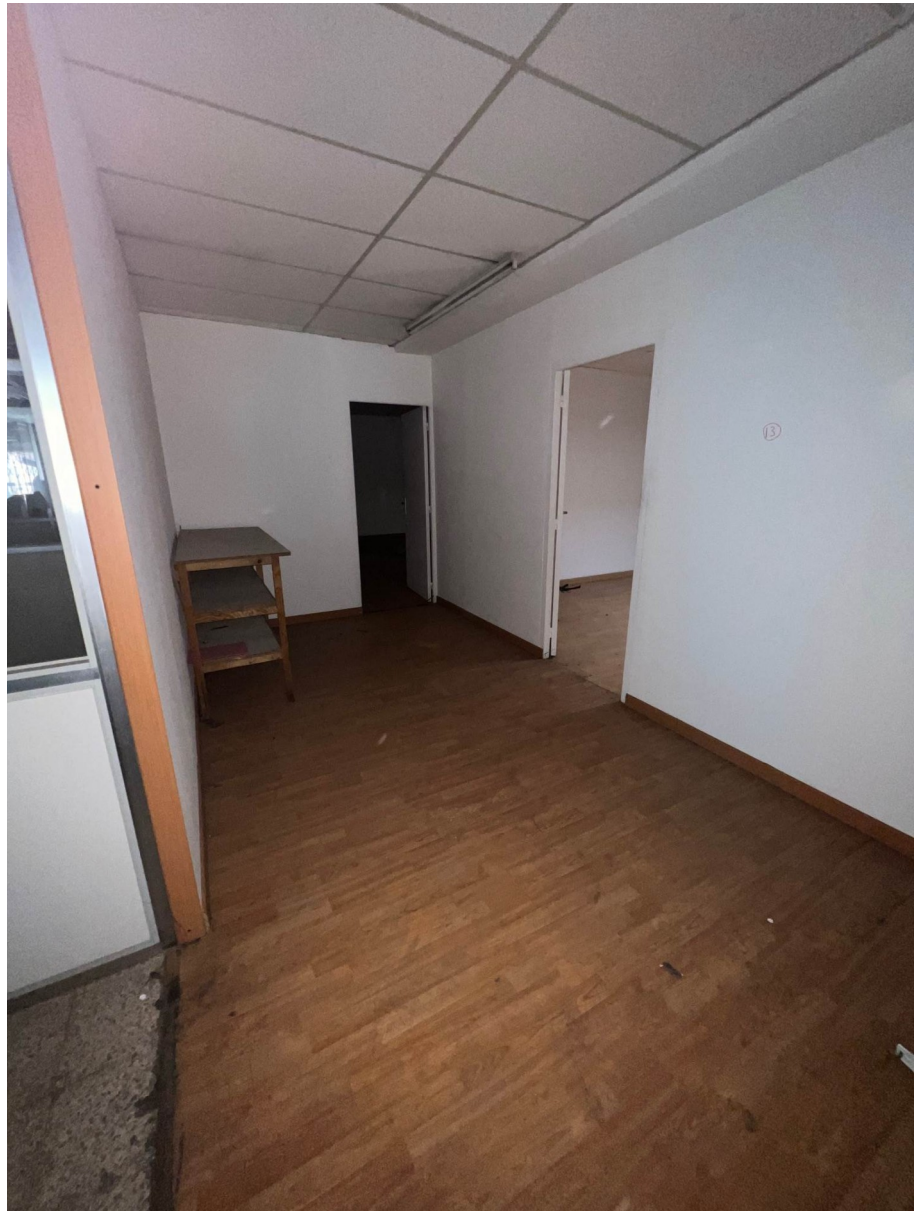
### **Pièce n°13**

Le sol est recouvert d'un parquet flottant à l'état d'usage.

Le plinthes bois sont à l'état d'usage.

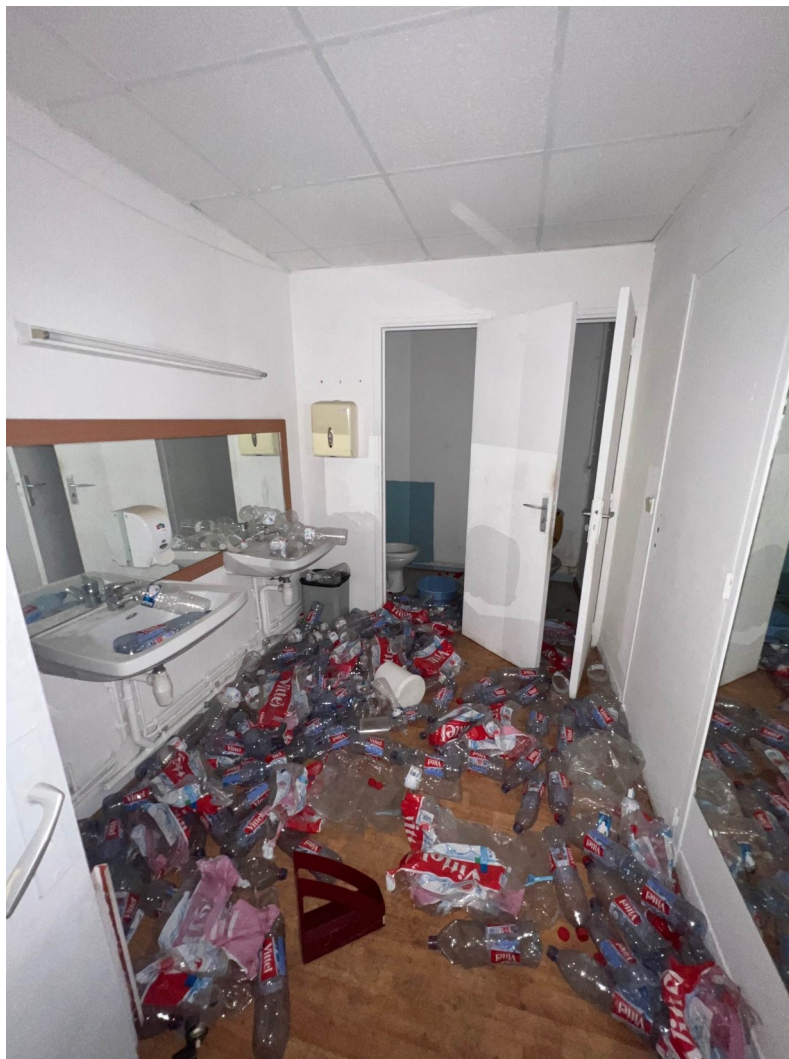
- 1<sup>ère</sup> partie : lave-mains :

Le sol est recouvert d'un gerflex dégradé.

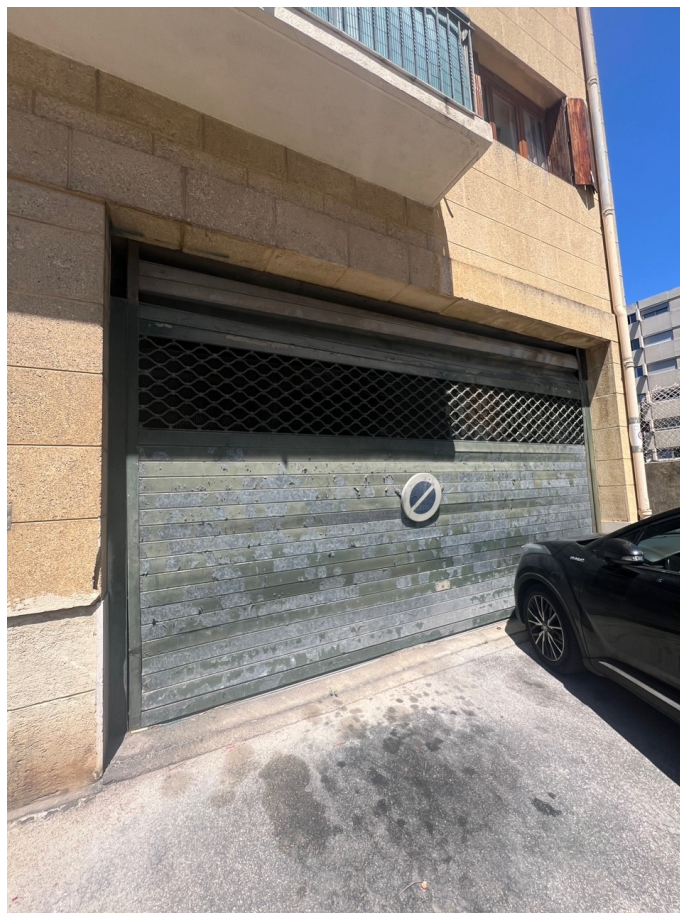
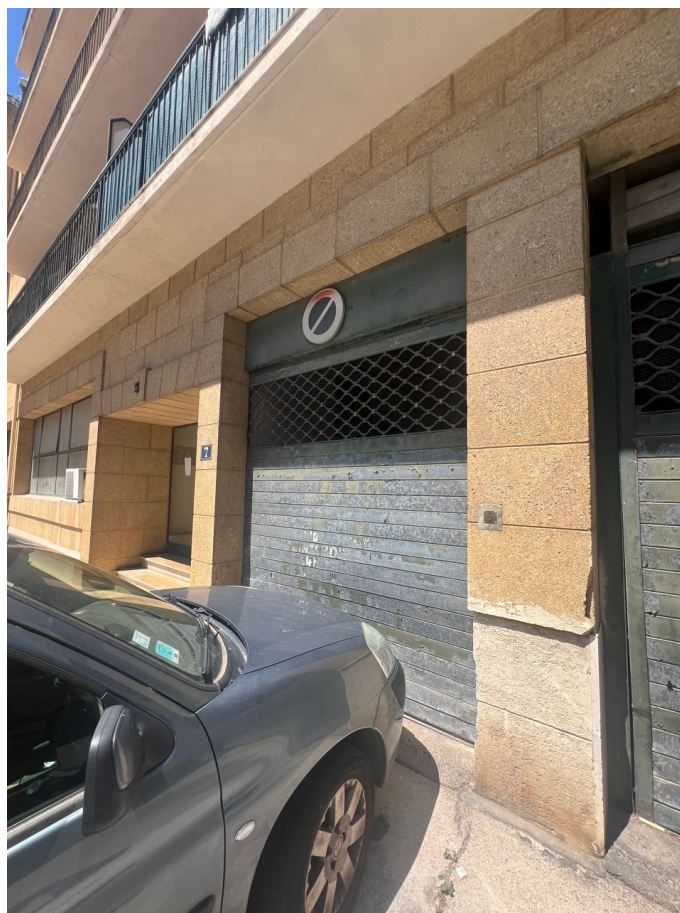
### Accès pièce n°17

Cette entrée est accessible depuis l'Impasse Raphaël.

Il est protégé par deux rideaux métalliques coulissants composés de mailles en partie supérieure.

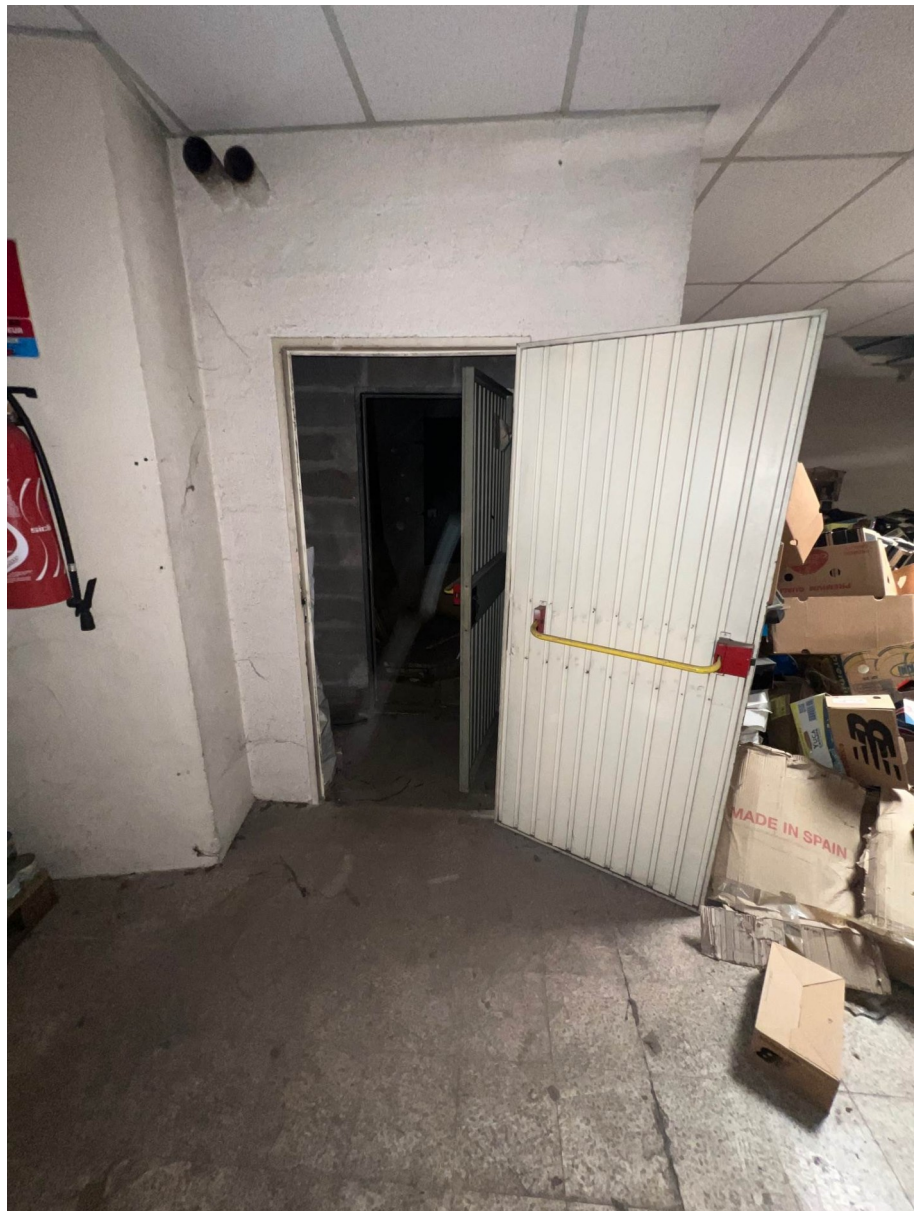
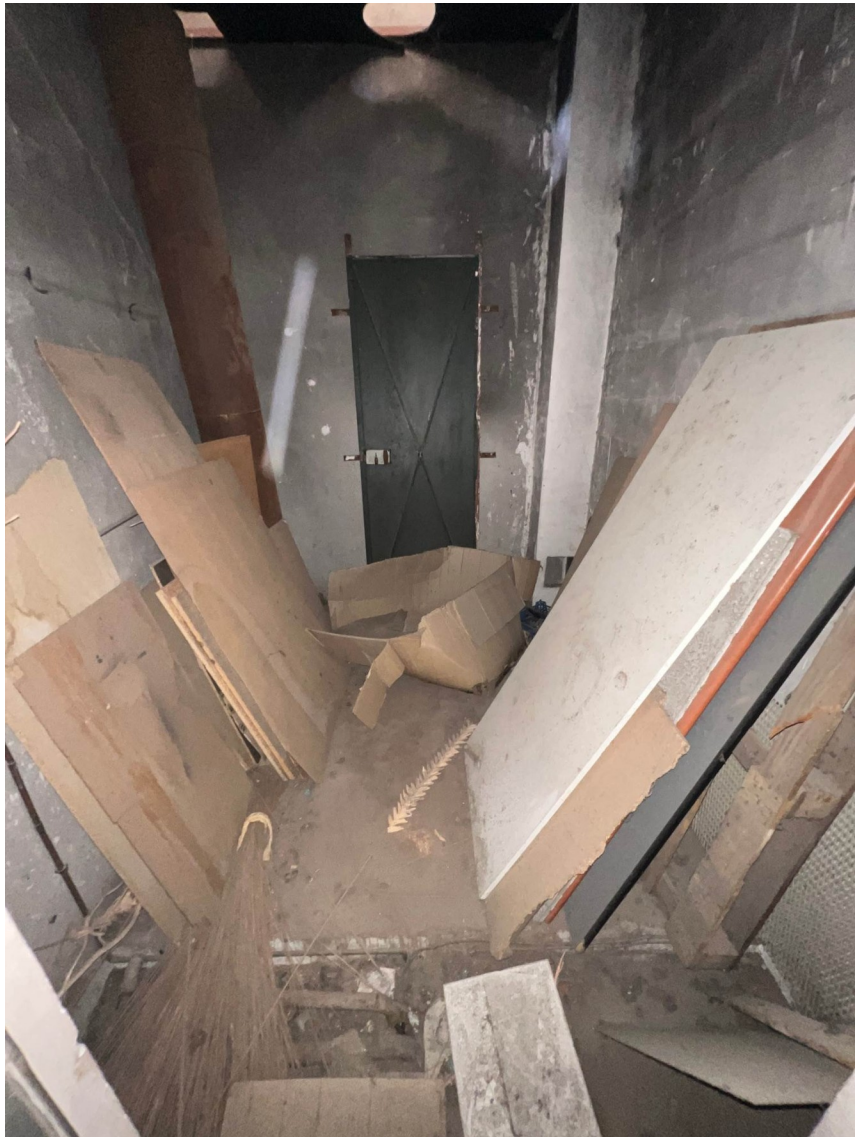
**Pièce n°19**

Il s'agit d'un espace protégé par deux portes métalliques anti panique.

Le sol est recouvert d'une dalle de béton brut.

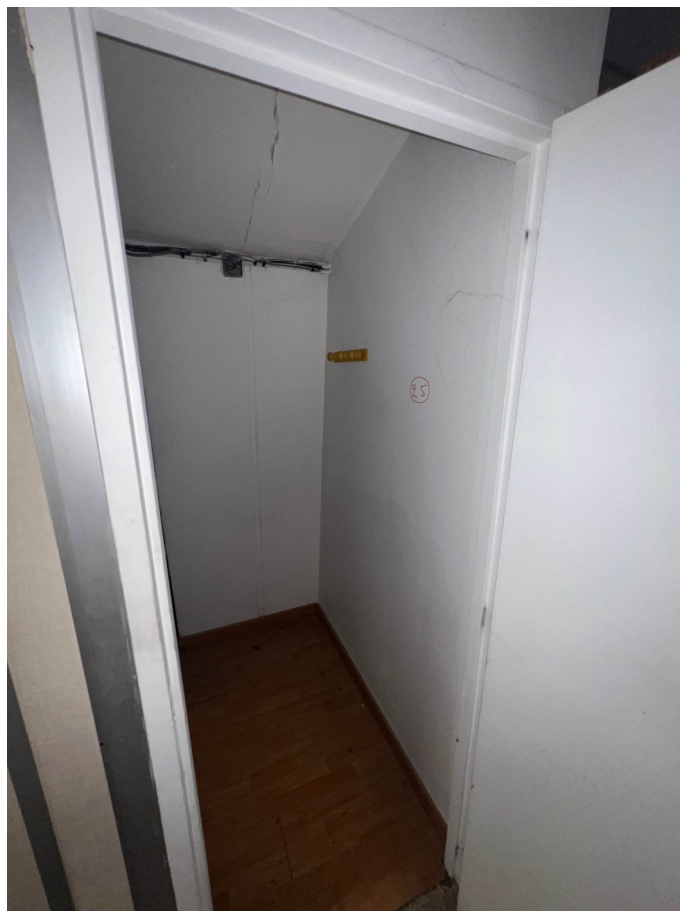
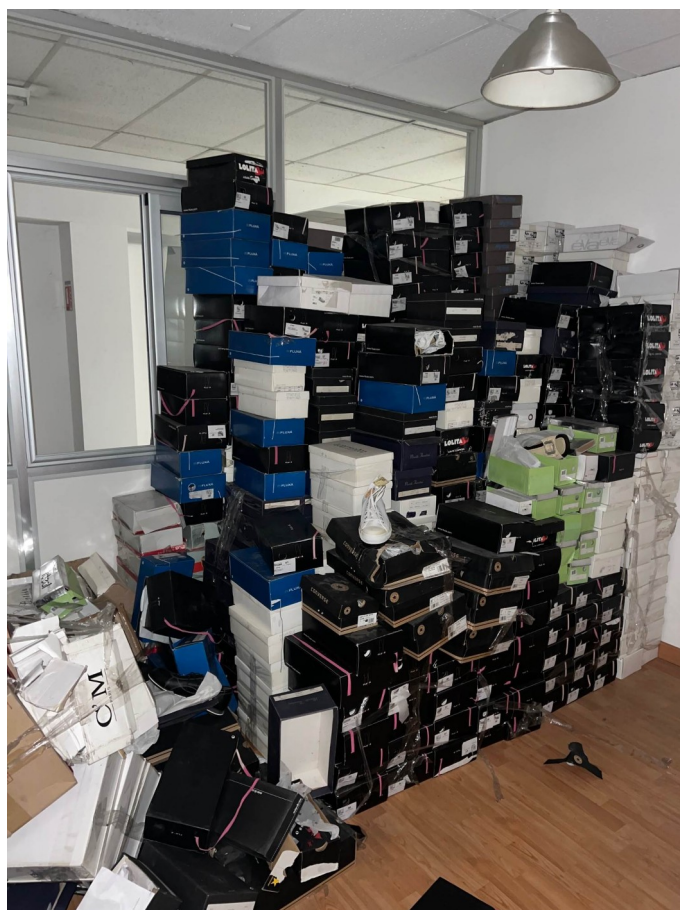
## **BUREAU 25**

Cette pièce se trouve au pied d'un pilier qui délimite la profondeur du Lot N°21.

Le sol est recouvert d'un parquet flottant à l'état d'usage.

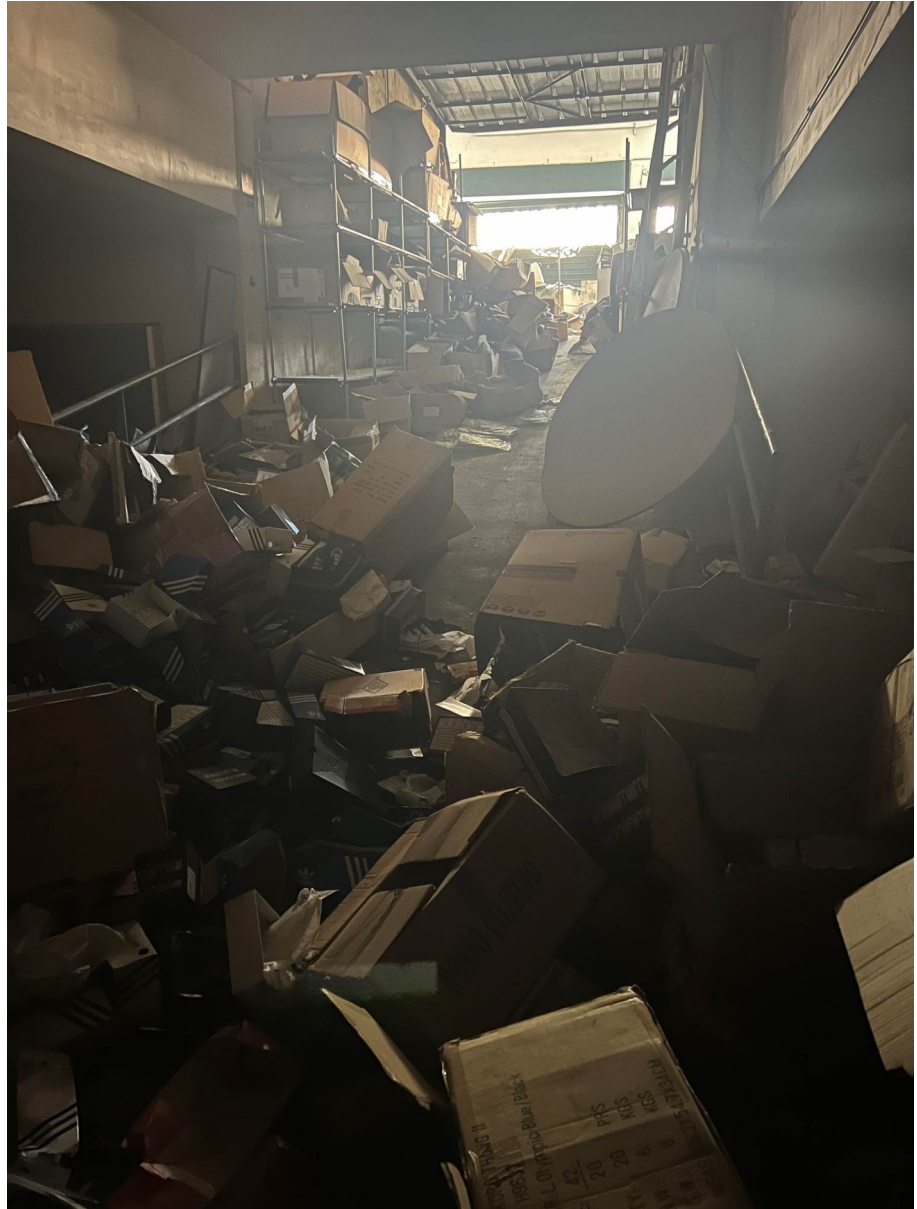
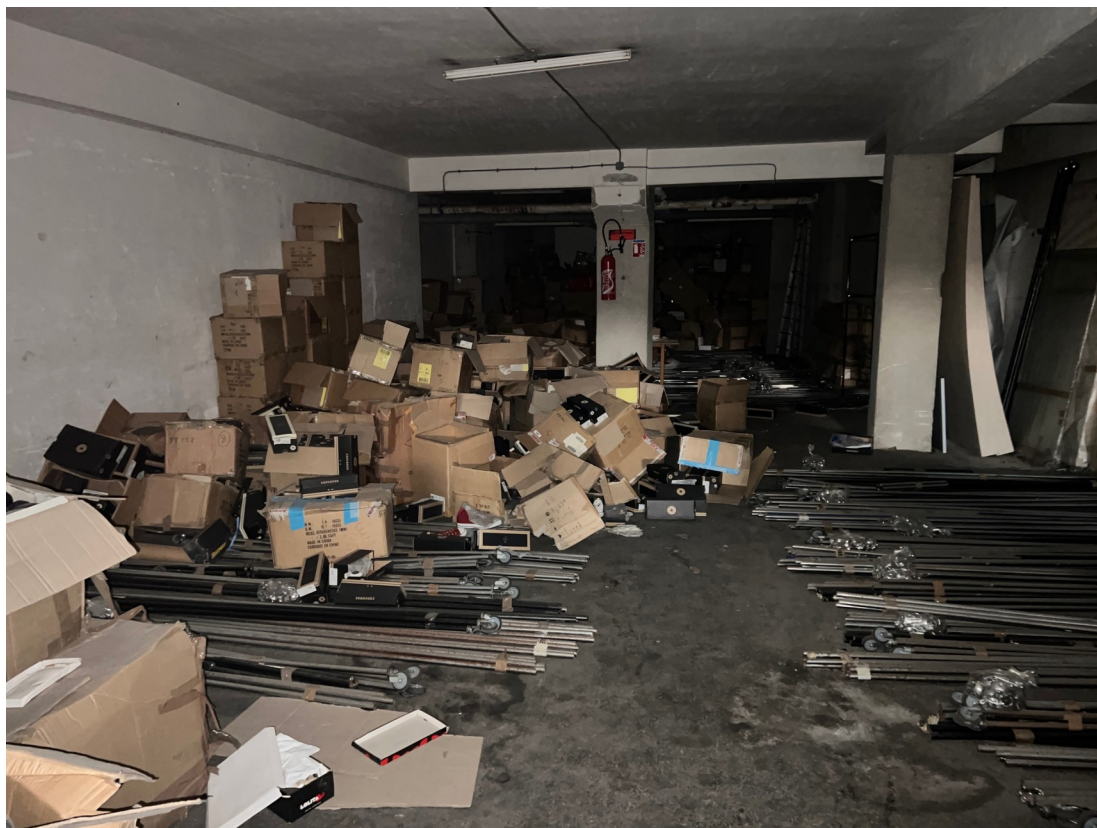
Le sous-sol est accessible depuis la rampe descendante, côté Impasse Raphaël.

Le sol est recouvert d'une dalle de béton.

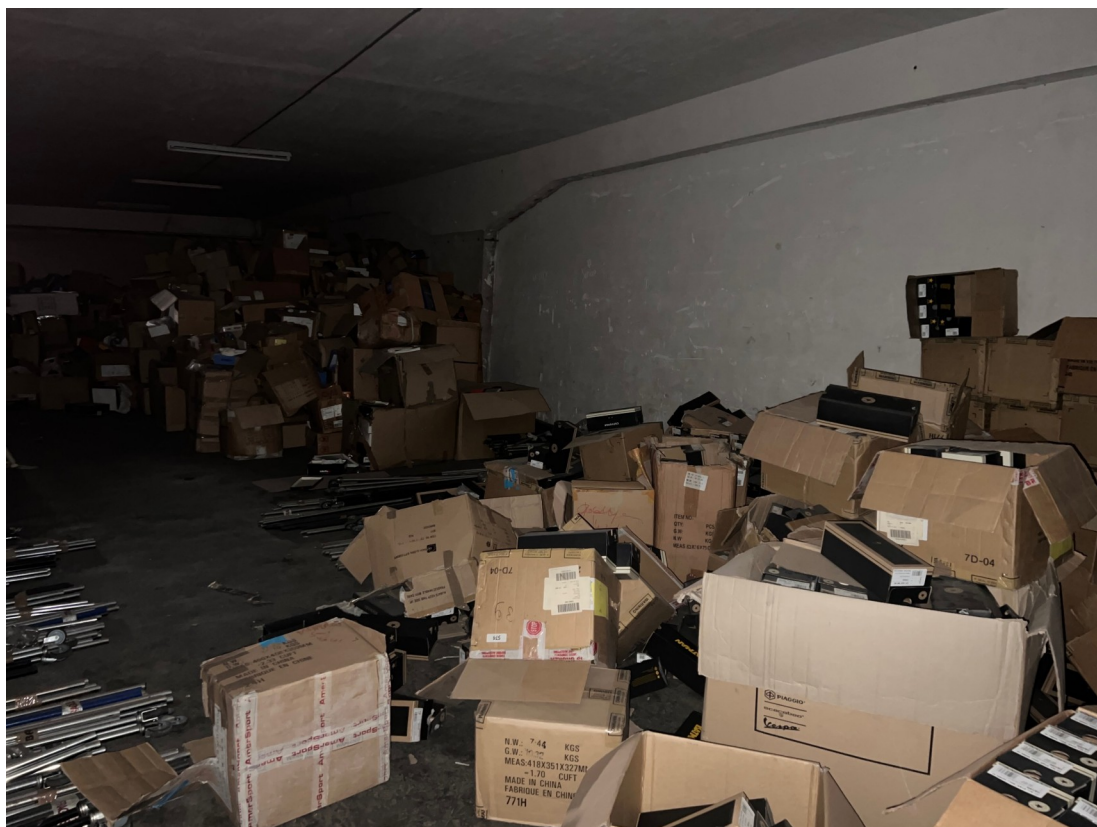
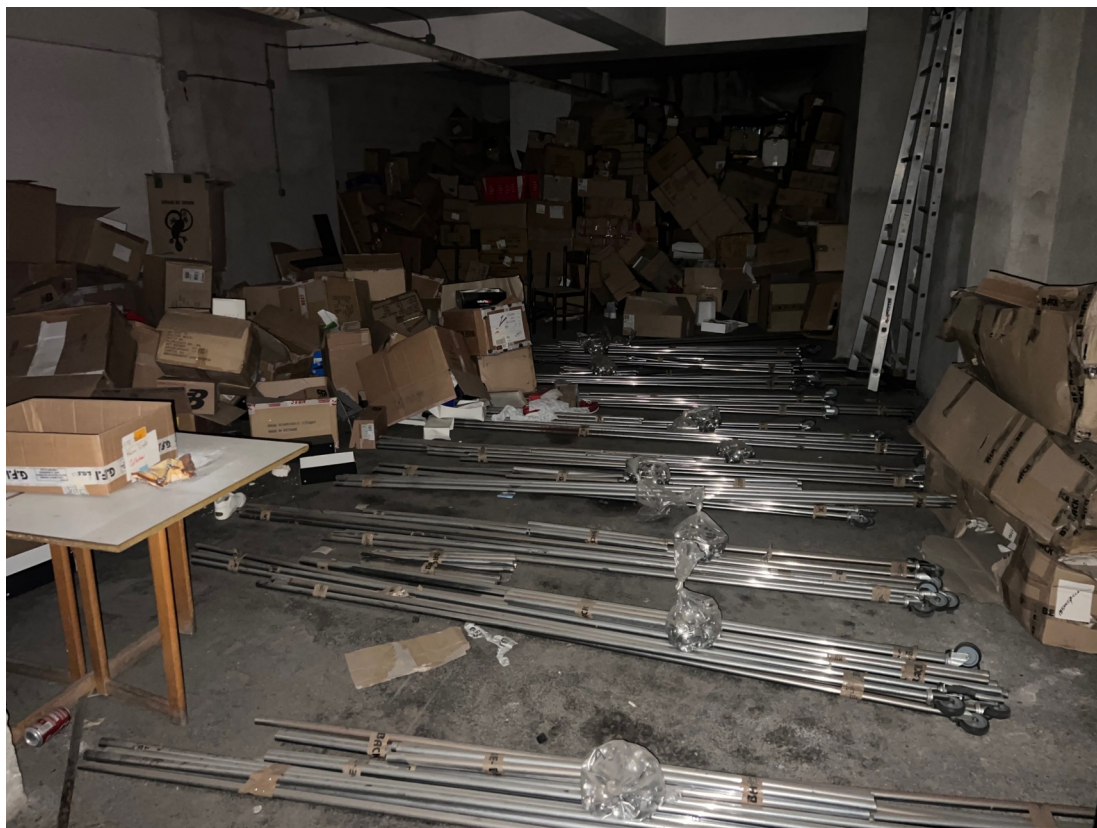
Cet espace est encombré par des cartons contenant de la marchandise ainsi que de nombreuses pièces métalliques.
