DOSSIER DE DIAGNOSTIC TECHNIQUE

Numéro de dossier : **8979MNL**
Date du repérage : **02/12/2025**

Département : ... **Bouches-du-Rhône**
Adresse : **14, rue des Pêcheurs**
Commune : **13007 MARSEILLE**

Désignation et situation du ou des lot(s) de copropriété :
**Local (rénovation inachevée) au RDC,
bât. A, Lot numéro 1 - Une partie de la
Cour, lot n° 6,**

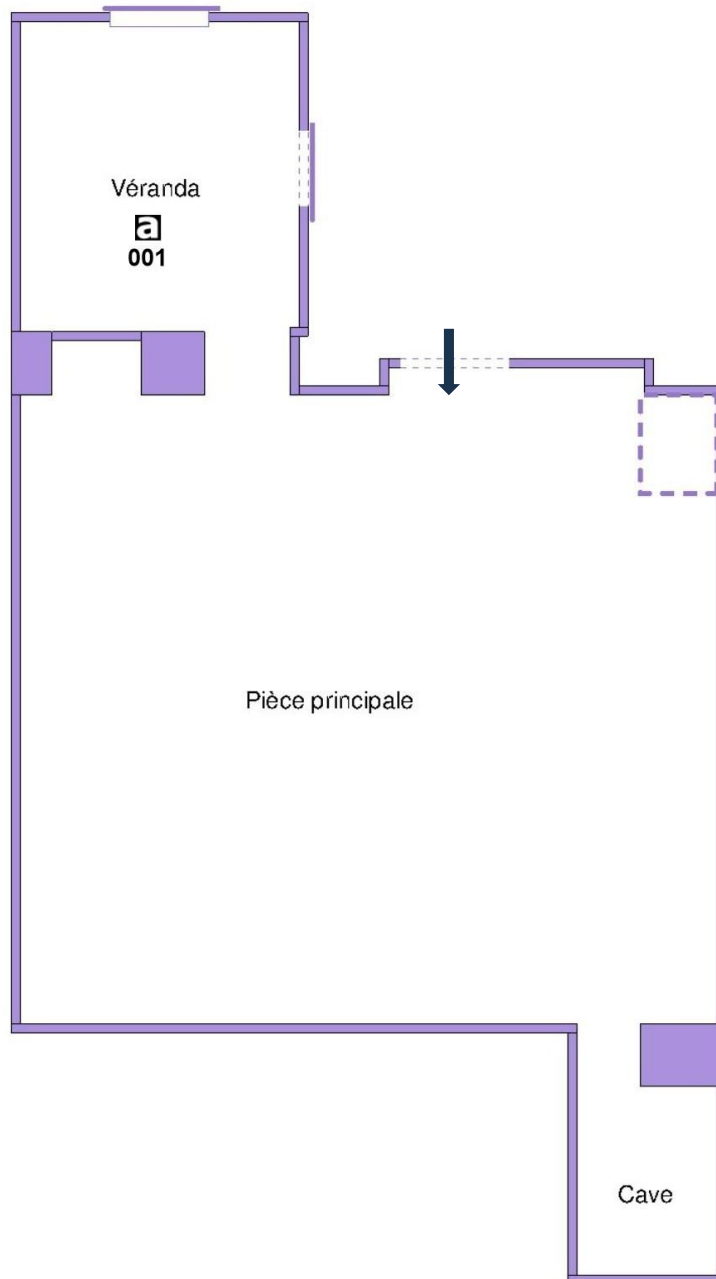
7.1 - Annexe - Schéma de repérage

Localisation	Identifiant + Description	Conclusion (justification)	Etat de conservation** et préconisations*
Local - Véranda	Identifiant : ZPSO-001 Description : Accessoires de couverture ondulée en Amiante-Ciment Liste selon annexe.13-9 du CSP : B	Présence d'amiante (sur jugement de l'opérateur)	Matériau dégradé (étendue ponctuelle) Résultat EP** Préconisation : Il est recommandé de réaliser une évaluation périodique.
