Affaire : SDC 11 RUE KLEBER
En collaboration avec : Claire AUGER
c.auger@ajassocies.fr /

PROCES VERBAL DES DECISIONS PRISES LE 18 JUIN 2024 PAR L'ADMINISTRATEUR PROVISOIRE DESIGNÉ EN APPLICATION DES DISPOSITIONS DE L'ARTICLE 29-1 DE LA LOI DU 10 JUILLET 1965

RAPPORT- DIAGNOSTIC

Affaires : SDC, 11 KLEBER chez AJAssociés

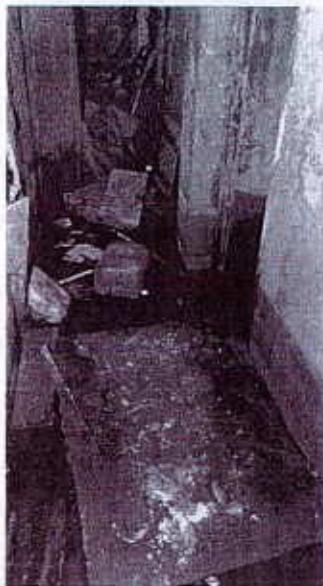
Etat du sous-sol inondé

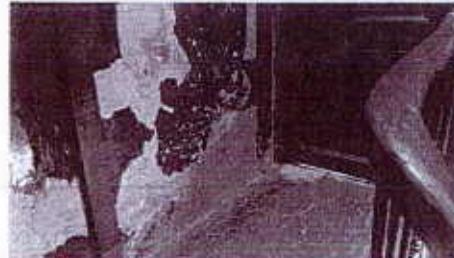
Palier du 5^{ème} étage et sa sous face

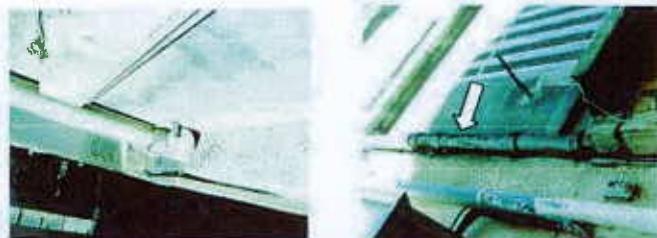
- ✓ Les écoulements des cuisines se trouvent, quant à eux, en façade avant et la colonne (collectant également les EP) présente des suintements entre le 1^{er} étage et le rez de chaussée:

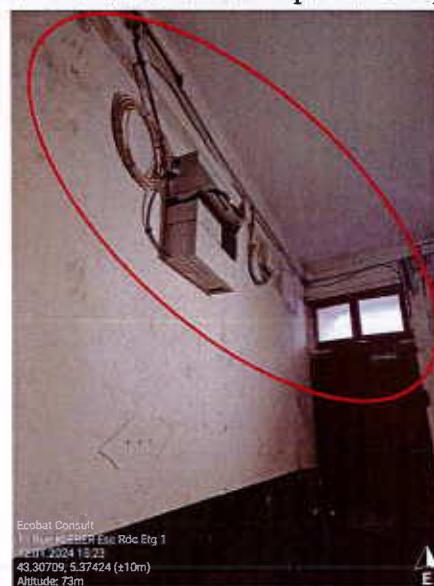
PHOTO 5

- Partie du réseau courant fort et faible à reprendre avec protection.

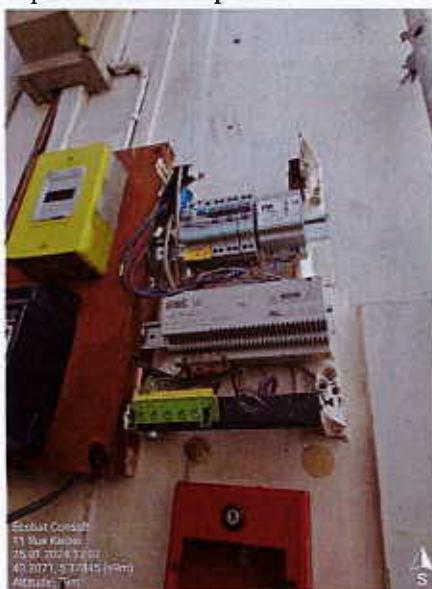
PHOTO 7

- Tableau électrique à revoir en totalité

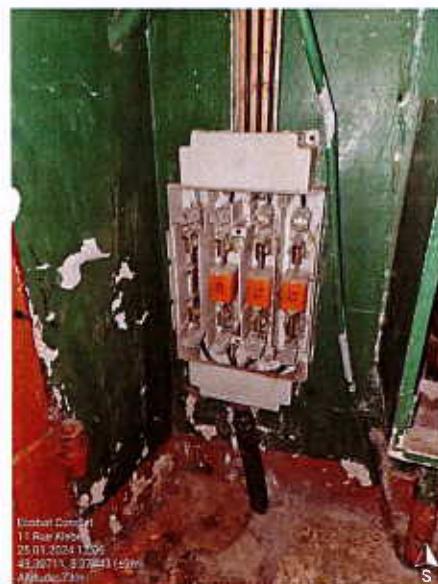
PHOTO 8

- Raccordement à contrôler et à protéger

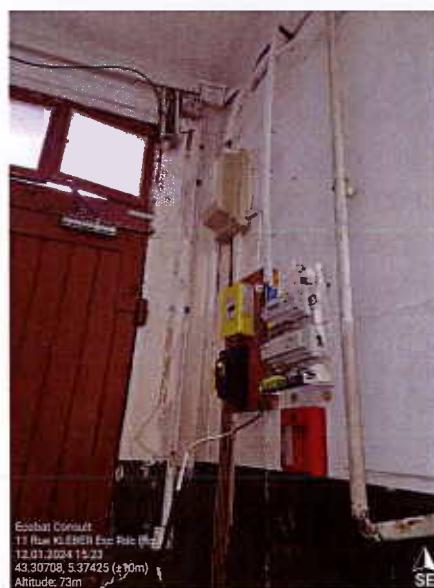
PHOTO 9

- Refonte totale du tableau électrique
- Protection des câbles CFO et CFA
- Alimentation GAZ devra être peinte en jaune

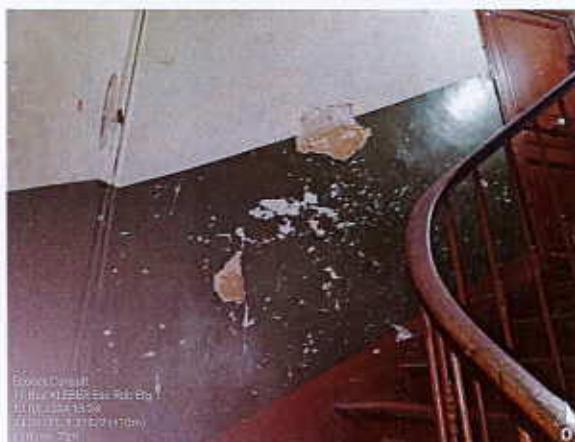
PHOTO 11

- Mur d'échiffre en sous bassement, altérés et non entretenus.

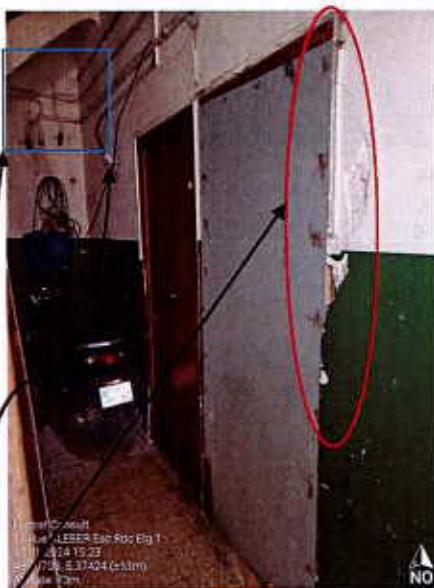
PHOTO 13

- Encadrement de porte à reprendre.
- Reprise du réseau électrique.
- Réseau gaz à peindre en jaune et isoler ceux qui ne sont pas fonctionnels.

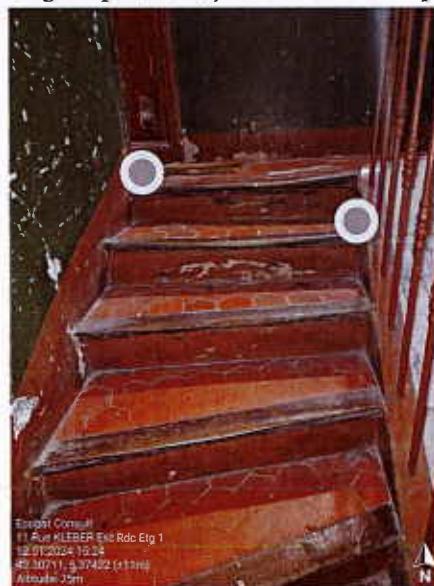
PHOTO 14

- Nez de marche à reprendre. (circle)

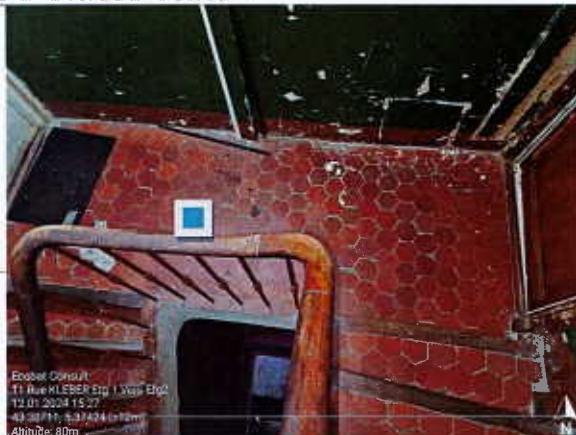
PHOTO 15

- Tomettes manquantes à remplacer.
- Sous bassement Mur du palier altéré à reprendre.
- Flexion du palier du second étage à vérifier si nécessaire reprendre. (Prévoir sondage)

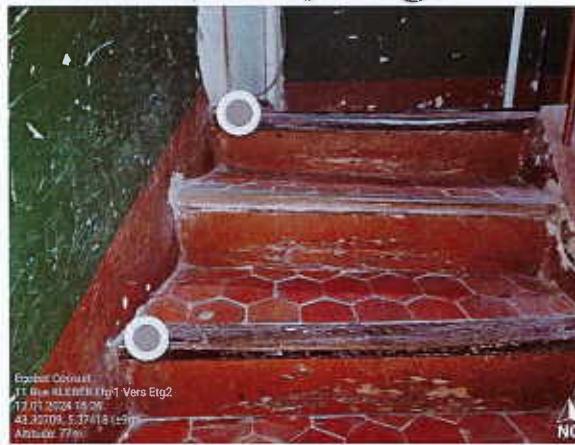
PHOTO 25

- Nez de marche à reprendre.

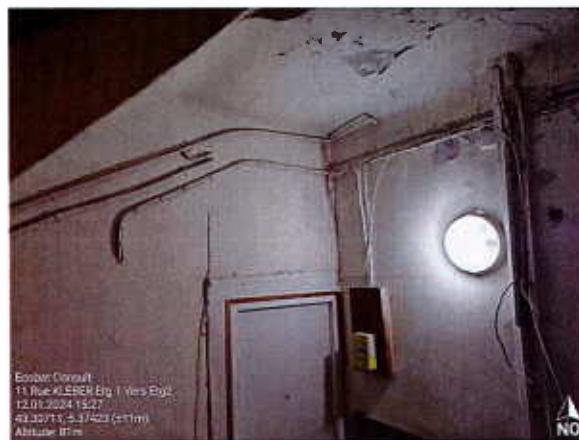
PHOTO 26

- Reprise et vérification du réseau CFO et CFA
- Protection du réseau

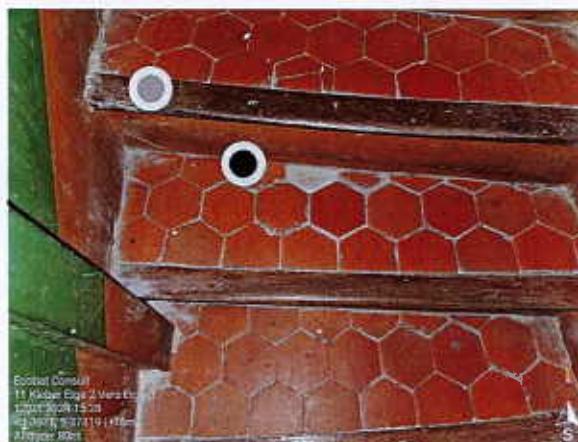
PHOTO 32

- Tomettes manquantes à reprendre
- Nez de marche à reprendre.

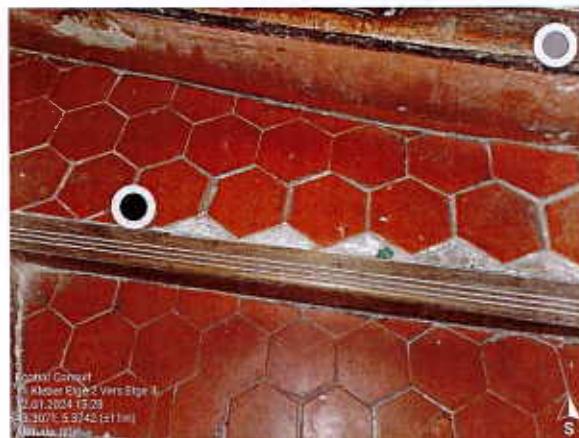
PHOTO 33

- Tomettes manquantes à reprendre
- Nez de marche à reprendre.

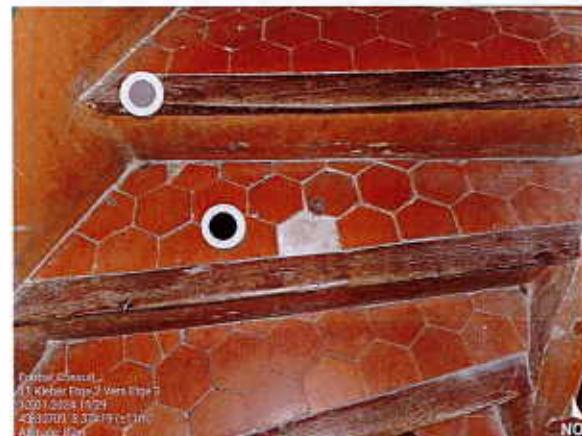
PHOTO 34

- Tomettes manquantes à reprendre
- Nez de marche à reprendre.

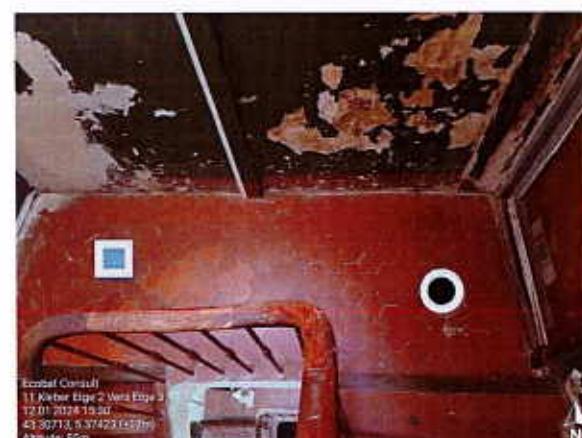
PHOTO 35

- Tomettes manquantes à reprendre
- Flexion du palier du second étage à vérifier si nécessaire reprendre. (Prévoir sondage)

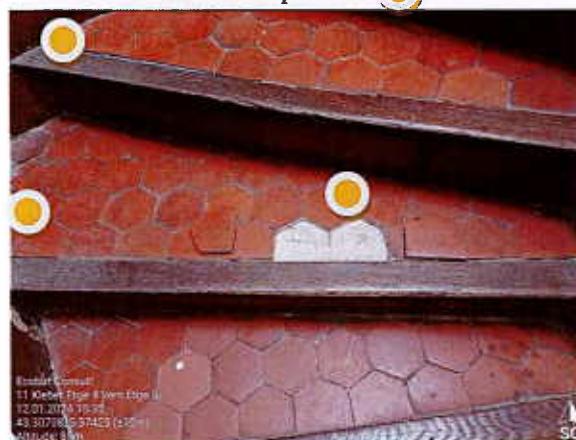
PHOTO 51

- Tomettes descellées à reprendre

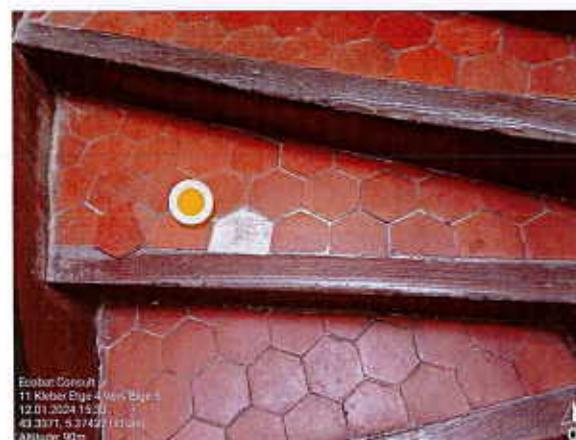
PHOTO 52

- Tomettes descellées à reprendre
